## **R2 Kriváň – Lovinobaňa, Tomášovce**

**Posouzení vlivů výstavby rychlostní silnice na hydromorfologický stav vodních toků a souvisejících vlivů na biologické složky kvality**

**červen 2018**

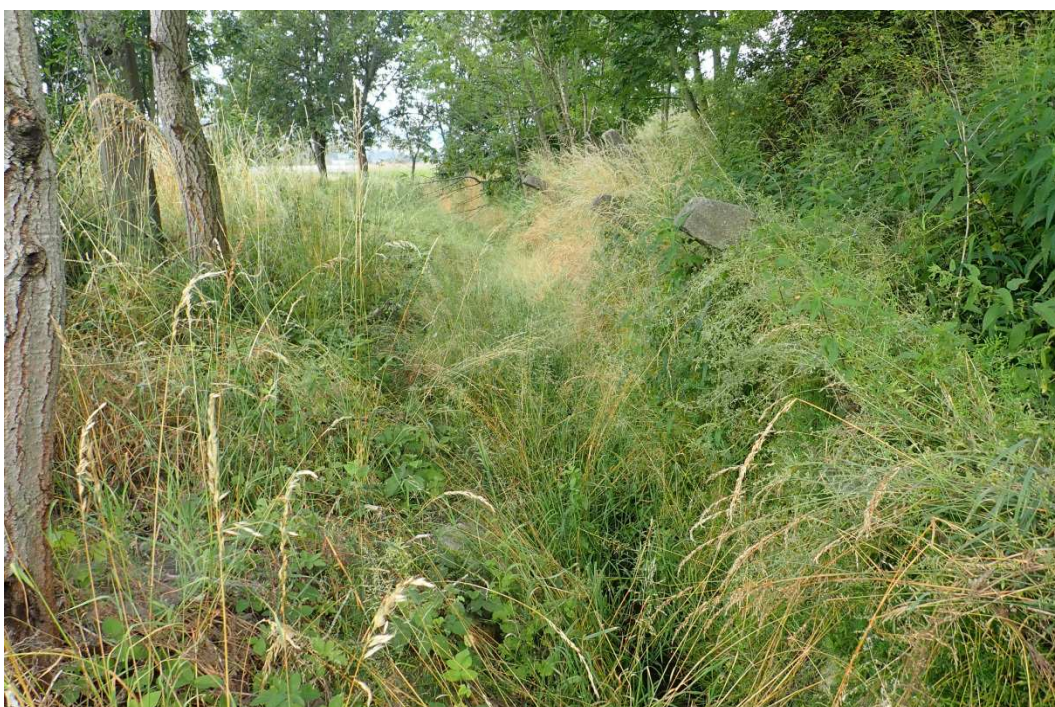
Drobný, velmi málo vodný tok v dotčeném úseku tekoucí po okraji louky přímým, uměle vytvořeným korytem, které má podobu rýhy vybagrované v rostlém terénu. Koryto má tvar lichoběžníka, šířka ve dně je kolem 50 cm. Hloubka vody do 5 cm (stav v červnu 2018), variabilita hloubky v příčném profilu velmi nízká. Substrát bahnitý. Koryto je zarostlé travnatou vegetací, stromy roztroušeně (nálet topolů, bříz aj.), na pravém břehu zbytky oplocení.

Obr. 1: vegetací zarostlé koryto bezejmenného toku – levostranného přítoku Slatiny

Potenciál toku pro biologické složky kvality ve smyslu WFD je minimální, zejména vzhledem k malé vodnosti toku a uniformitě habitatů.

Úpravou dojde k výrazné změně morfologie toku, koryto bude zkapacitněno a opevněno. Po realizaci opevnění koryta kamennou dlažbou uloženou do betonu bude tok v dotčeném úseku izolován od okolního prostředí. V kapacitním korytě lze v málovodných obdobích očekávat velmi nízký sloupec vody a její přehřívání, resp. vysychání úseku. Na osvětlených úsecích budou kameny porůstat řasové a sinicové nárosty, oživení makrozoobentosem bude minimální. S ohledem na současný stav toku a jeho význam v rámci VÚ SKR0011 však lze vlivy považovat za lokální, na stavu společenstev Slatiny jako páteřního toku VÚ se nijak neprojeví.

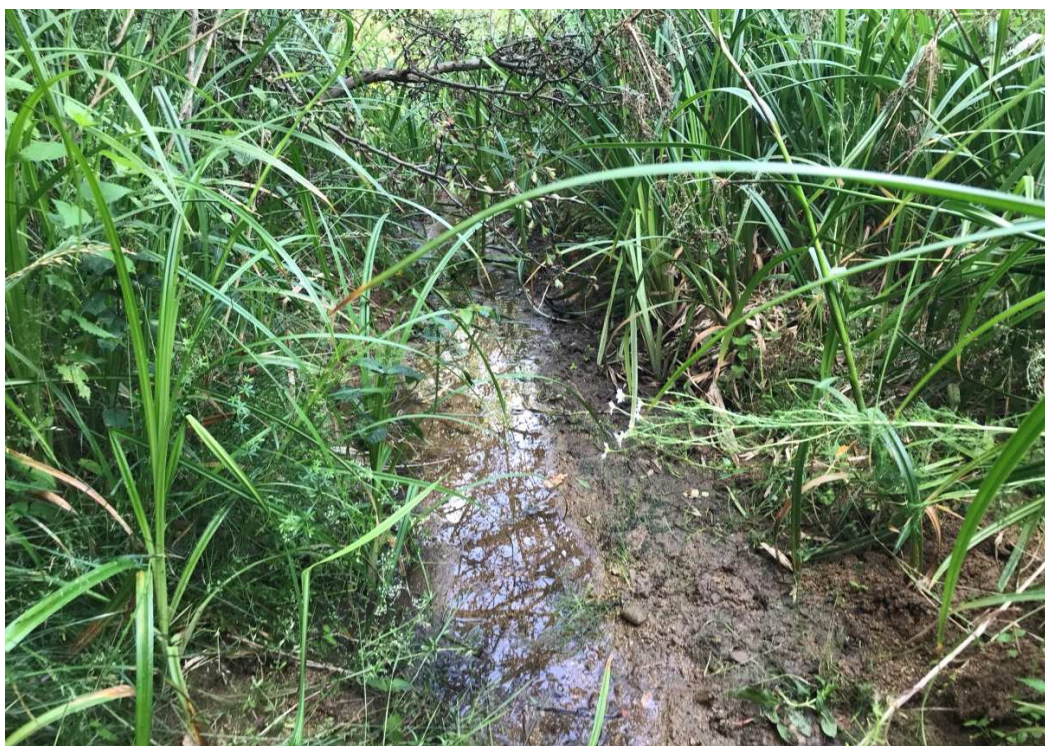
Drobný, velmi málo vodný, ale pravděpodobně nevysychavý tok v dotčeném úseku tekoucí v mělkém nezřetelně definovaném korytě na dně údolí, které je hustě zarostlé náletovými dřevinami (zejména topol, bříza, hloh aj.). Koryto je přirozené s velmi variabilní šířkou a malou hloubkou vody, místy větvené (více paralelních koryt), substrát převážně písčítý, s větším množstvím partikulované organické hmoty (dále jen CPOM). V dolní části údolí (pod křížením s tělesem R2) tok napájí menší mokřad s porosty keřových vrb, rákosinami a další mokřadní vegetací. Tok dále povrchovým tokem nepokračuje, pravděpodobně je zaústěn do melioračního systému, který je však zjevně narušený a nefunkční.

**Obr. 2: mělké koryto bezejmenného toku – pravostranného přítoku levostranného přítoku Slatiny**

Potenciál toku pro biologické složky kvality ve smyslu WFD je minimální, potok má však význam jako zdroj vody pro poměrně hodnotné mokřadní biotopy, které se vyvíjí ve spodní části údolí. Existence velké části těchto biotopů je však pravděpodobně podmíněna poruchou melioračního systému.

Úpravou dojde k výrazné změně charakteru toku, po realizaci opevnění koryta kamennou dlažbou uloženou do betonu bude tok v dotčeném úseku izolován od okolního prostředí. Z pohledu VÚ SKR0011 lze vlivy považovat za lokální, lze předpokládat, že úpravy dotčené vodoteče se nijak neprojeví na stavu biotických společenstev Slatiny jako páteřního toku VÚ. Mohou však být podstatné z pohledu zachování cenných mokřadních biotopů v nivě a je proto doporučeno v rámci další projektové přípravy minimalizovat rozsah úprav toku a prověřit technické řešení, které by umožnilo zachovat komunikaci toku s nivou (např. opevnění koryta v nezbytně nutném rozsahu kamenným záhozem apod.).

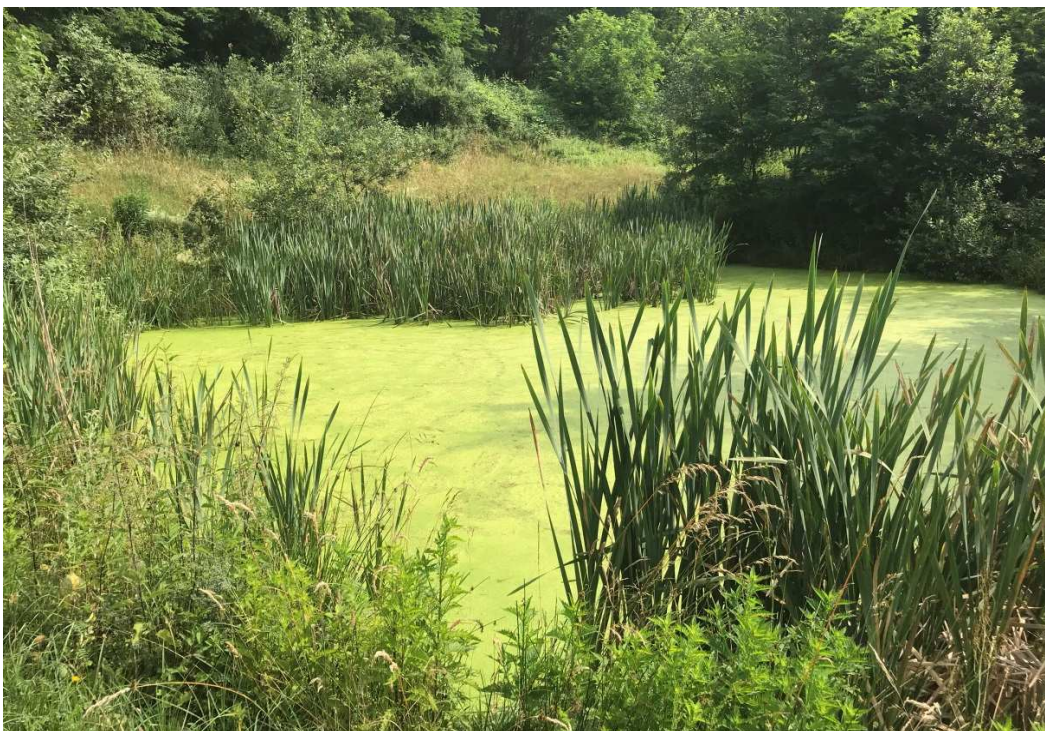
Potok protékající na dně strže zarostlé zejména akátem, ale také lípou, vrbami, lískou aj. Těsně nad místem křížení s tělesem R2 je na toku uměle vytvořena kaskáda několika nádrží (tůní) s porosty rákosu a dalšími vodními makrofyty, s hladinou souvisle pokrytou okřehkem. Hráže jsou sypané, tvořené kameny a zeminou, místy poškozené a prosakující.

**Obr. 3: Jedna z tůní na bezejmenném potoce – levostranném přítoku Krivánského potoka.**

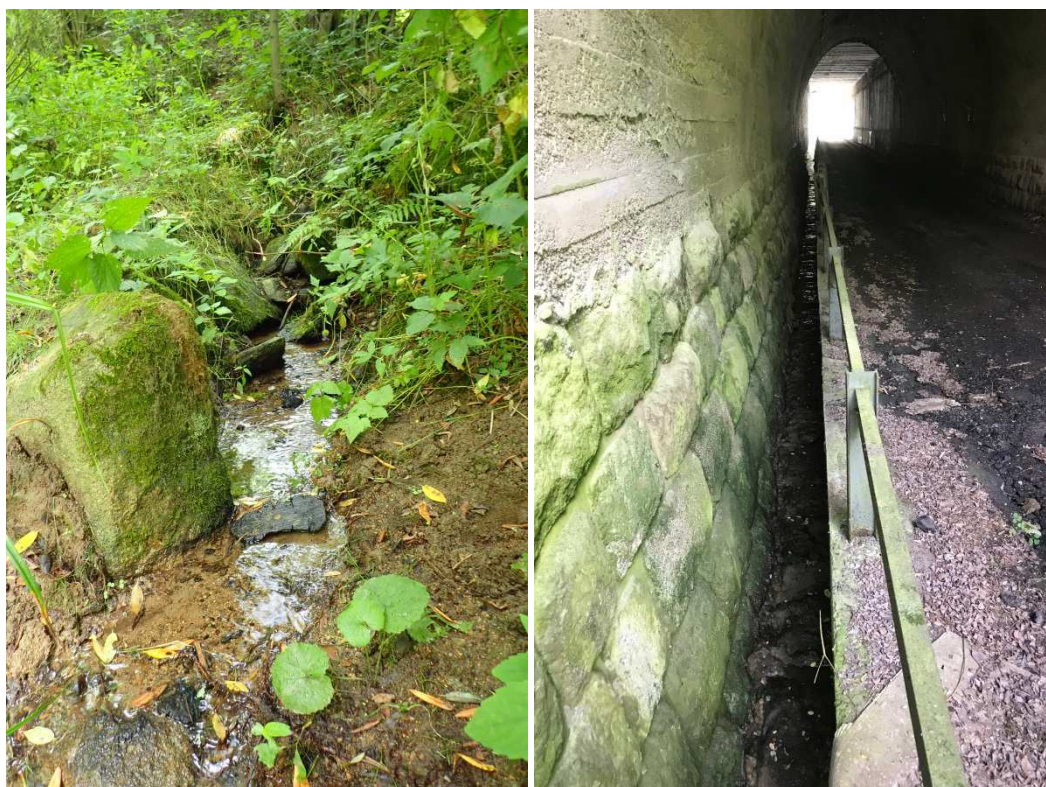
**Obr. 4: bezejmenný potok – levostranný přítok Krivánského potoka - koryto v místě křížení s tělesem R2 (vlevo), převedení toku pod stávající silnicí I/16 (vpravo)**

Potenciál toku pro biologické složky kvality ve smyslu WFD je spíše malý, tok je osídlen společenstvem makrozoobentosu, které odpovídá jeho velikosti a typu, ve společenstvu dominují blešivci (*Gammarus* sp.). Tok neposkytuje vhodné podmínky pro rozvoj ostatních BQE. Jedná se však o biotopově cenné území, v tůních byly zaznamenáni obojživelníci.

Charakter přímo dotčené části toku bude výrazně změněn, napřímením a opevněním koryta dojde k degradaci biotopu a lokálnímu ochuzení společenstva makrozoobentosu. Z pohledu VÚ SKI0008 lze vlivy považovat za nevýznamné, lze předpokládat, že úpravy dotčené vodoteče se nijak neprojeví na stavu společenstev Krivánského potoka jako páteřního toku VÚ, a to i s ohledem na omezenou návaznost toku na páteřní tok, která je dána nevhodným způsobem převedení toku pod stávající silnici I/16 (potok převeden úzkým betonovým žlabem podél cesty, kterou silnice I/16 překonává velmi vysokým a úzkým mostem – viz Obr. 4). S ohledem na přírodní hodnotu údolí i podobu mostního objektu (R2 údolí překonává mostem SO 208 vysoko nad potokem) je však navrženo prověřit v rámci další projektové přípravy možnost ponechání toku bez úpravy, případně omezení rozsahu úprav na nutné minimum (např. pomístní stabilizace okolí mostních pilířů).

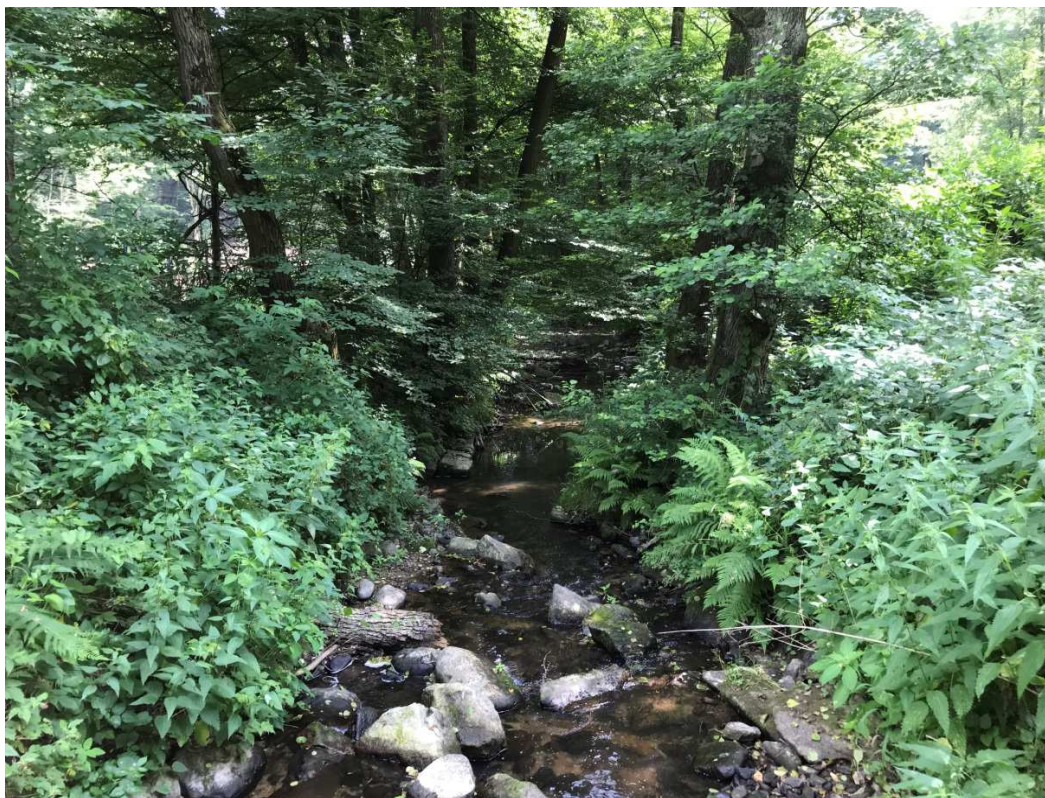
**Obr. 5: Krivánský potok, cca km 4,4 staničení R2**

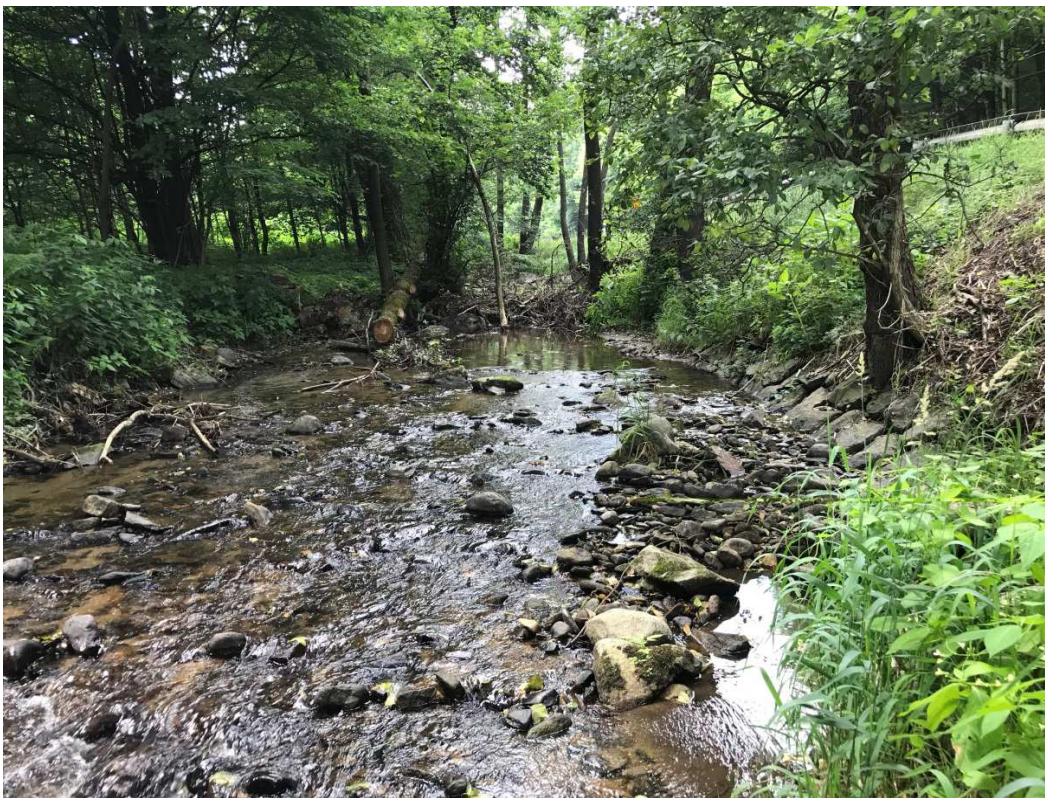
Úsek je veden v těsném souběhu se stávající silnicí I/16, na levém břehu opevnění kamennou rovnaninou nebo dlažbou opřenou o patku, pouze místy překryté nánosy nebo přerostlé vegetací. Pravý břeh bez viditelné úpravy, se souvislou linií olší, dále navazuje les. Na levém břehu břehový porost z větší části chybí, navazuje zatravněný svah násypu silnice v těsném souběhu.

**Obr. 6: Krivánský potok, cca km 5,2 staničení R2, pohled proti proudu, na levém břehu patrné opevnění**

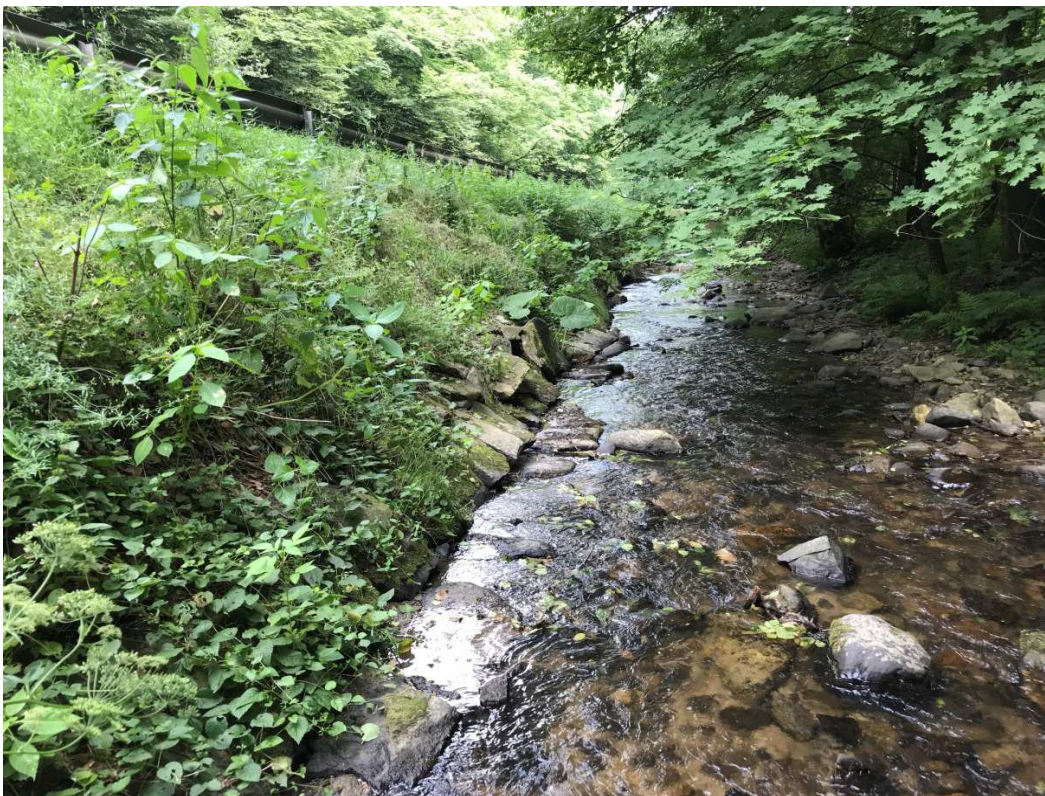
**Obr. 7: Krivánský potok, cca km 5,4 staničení R2, pohled po proudu**

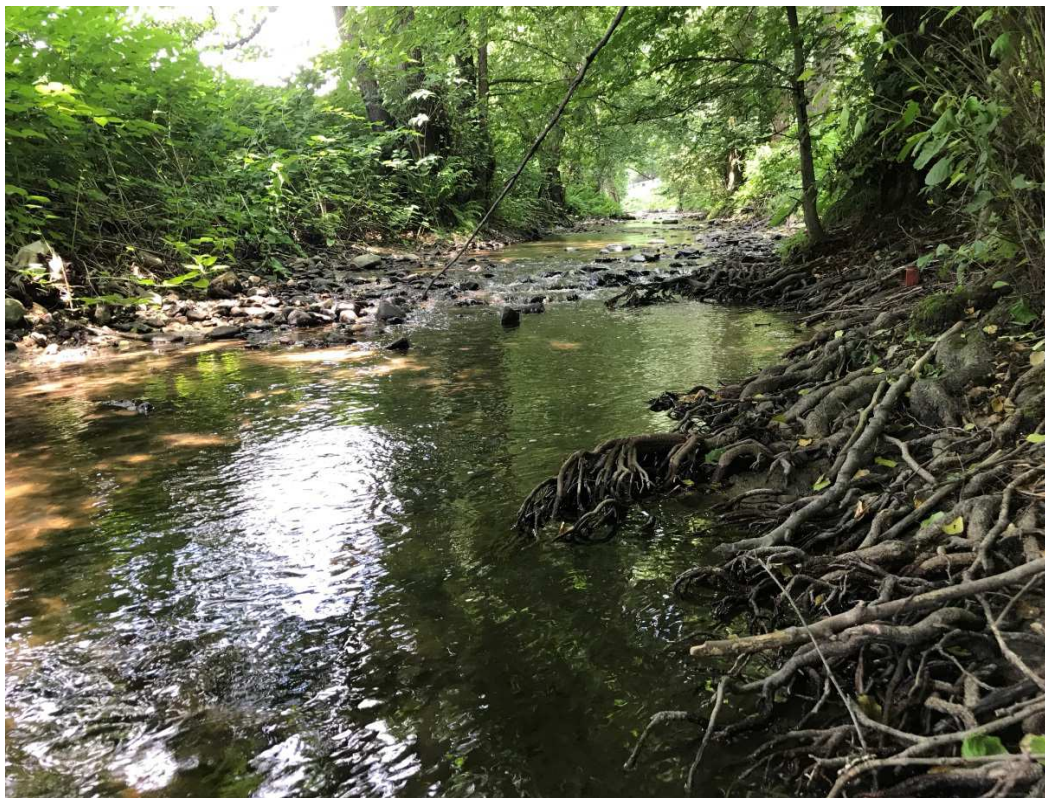
Charakter toku je obdobný, jako je uvedeno výše. Na levém břehu osazeny různé typy opevnění, zejména kamenný zához nebo rovnánina, místy není opevnění patrné. Tok je z obou stran lemován víceméně souvislým břehovým porostem olší s příměsí habru, lípy, vrb, akátu, v bylinném podrostu kapradiny, místy invaze křídlatky. Na levém břehu za silnicí navazuje prudký zalesněný svah, na pravém břehu sečené louky.

**Obr. 8: Krivánský potok, km 6,85 staničení R2, pohled proti proudu; levý břeh tvořený kořeny olší, na pravém břehu porost křídlatky.**

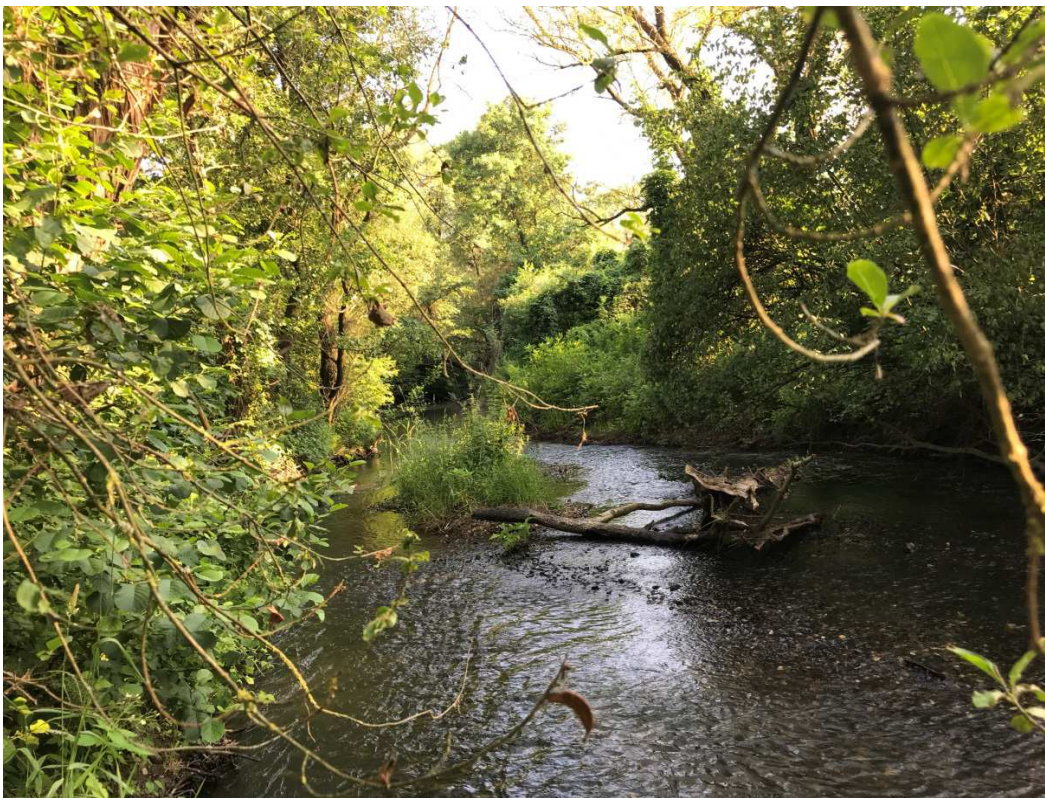
Krivánský potok pod VN Mýtna. Charakter toku je odlišný od výše položeného úseku. Jedná se o přirozený, silně meandrující, převážně pomalu tekoucí potok, proudnější úseky se šterkovými lavicemi v korytě a náplavy při březích tvoří cca 10 – 20 % délky úseku, proudění převážně laminární. Šířka 3 – 8 m, hloubka v proudnici 20 – 80 cm, místy pravděpodobně více (nebroditelná místa), variabilita hloubky v příčném profilu vysoká. Tok je mírně zahloubený pod úroveň terénu, břehy většinou bez viditelné úpravy, pouze místy zpevněné kamenným pohozením, dno přirozené. Substrát je heterogenní, v proudných úsecích vysoký podíl šterku, v tůních jemnozrnný (písek bahno), v korytě je množství mrtvého dřeva.

**Obr. 9: Krivánský potok, km 16,850 staničení R2, pohled po proudu; uprostřed toku šterková lavice.**

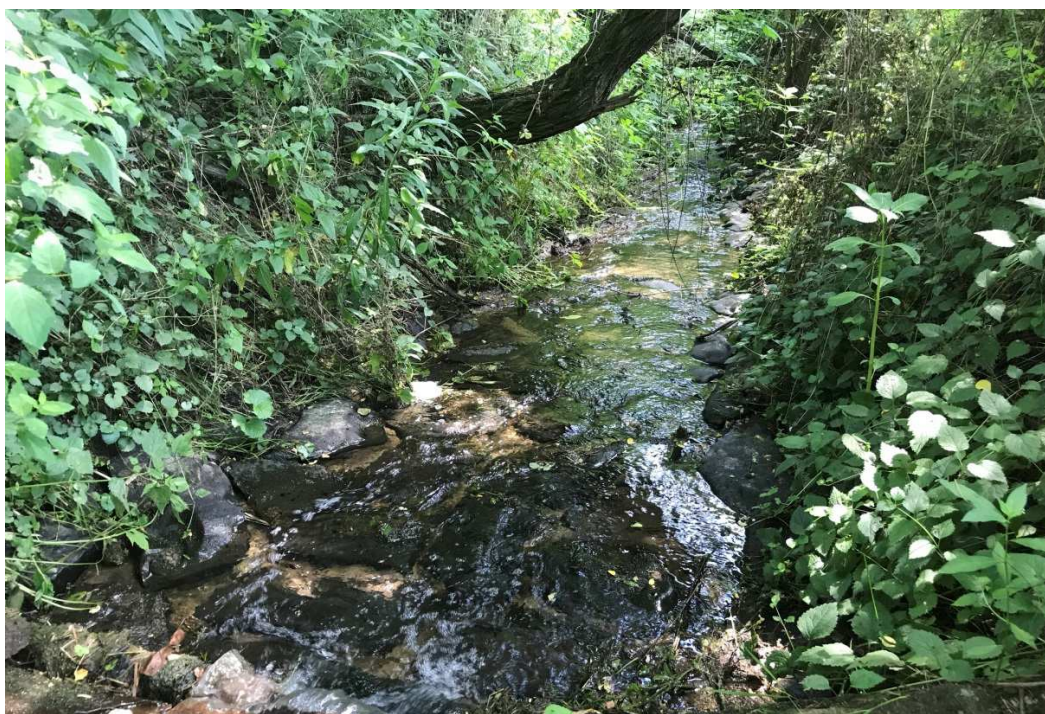
Pravostranný přítok Krivánského potoka, pod stávající silnicí I/16 převedený rámovým mostem, v místě křížení s R2 napřímený a upravený tok. Koryto je lichoběžníkové, opevněné kamennou dlažbou ve dně i březích, úprava je místy poškozena nebo překryta nánosy. Dnový substrát je tvořen kameny (z opevnění i uvolněné), jemným štěrkem a pískem, v korytě je menší množství mrtvého dřeva. Aktuální omočená šířka koryta byla 40 - 90 cm, odhadovaná šířka plného koryta cca 90 - 120 cm. Hloubka vody v proudnici 5 - 15 cm, variabilita hloubky v příčném profilu malá. Nad dotčeným úsekem tok protéká obcí Píla, patrné je mírné znečištění vody. Tok je zjevně eutrofizován, na osvětlených místech v korytě lze pozorovat silný rozvoj zelených vláknitých řas.

Obr. 10: Pílianský potok v místě křížení s tělesem R2.

Navržená přeložka má obdobný charakter jako stávající koryto, které je rovněž lichoběžníkové a opevněné. Kamenná rovnatina se jeví jako vhodnější způsob opevnění v porovnání s dlažbou, kterou je koryto opevněno nyní. Koryto bude oproti stávajícímu stavu mírně zkapacitněno. Vzhledem k značnému poškození stávajícího opevnění a začínajícímu procesu renaturalizace toku však dojde v dotčeném úseku Pílianského potoka k určitému snížení diversity habitatů, což se může projevit změnami ve struktuře a složení společenstva makrozoobentosu. Změny však nebudou významné a budou omezeny na upravovaný úsek. S ohledem na význam toku v rámci VÚ SKI0008 lze vlivy považovat za lokální, bez předpokládaného dopadu na stav společenstev Krivánského potoka jako páteřního toku VÚ.

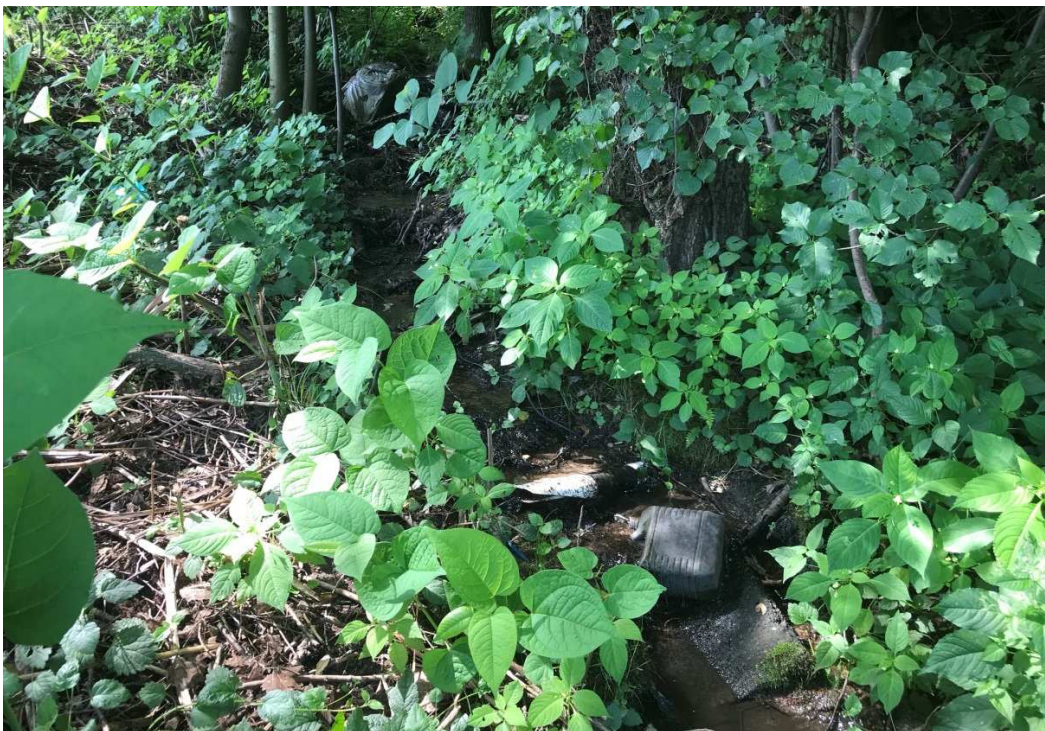
Jedná se o drobnou vodoteč tekoucí v mělkém údolí, dotčen bude úsek toku mezi železniční tratí a ústím do VN Mýtna, který má délku cca 70 m. Tok je v daném úseku napřímený, místy mírně meandruje ve dříve napřímeném korytě. Pod železnicí je potok převeden trubním propustkem, na stávající silnici I/16 je osazen rámový propustek. V návaznosti na propustek pod železnicí je koryto lichoběžníkového tvaru v délce cca 10 m kompletně opevněno dlažbou, šířka dna je cca 60 cm. Dále jsou břehy i dno nezpevněné, ani na úsecích navazujících na propustek pod silnicí není patrné opevnění. Aktuální omočená šířka koryta v tomto úseku byla 20 – 40 cm, odhadovaná šířka plného koryta cca 40 - 70 cm. Hloubka vody kolem 5 cm, variabilita hloubky v příčném profilu malá. Dnový substrát neodpovídá přirozenému stavu, v korytě jsou velké kameny a dlaždice (pozůstatky opevnění) v kombinaci s jemnozrnným substrátem (písek, bahno) a také větší množství odpadků. Patrné je znečištění vody v toku (zákal, známky organického znečištění).

**Obr. 11: Uhliarský jarok v místě křížení s tělesem R2**

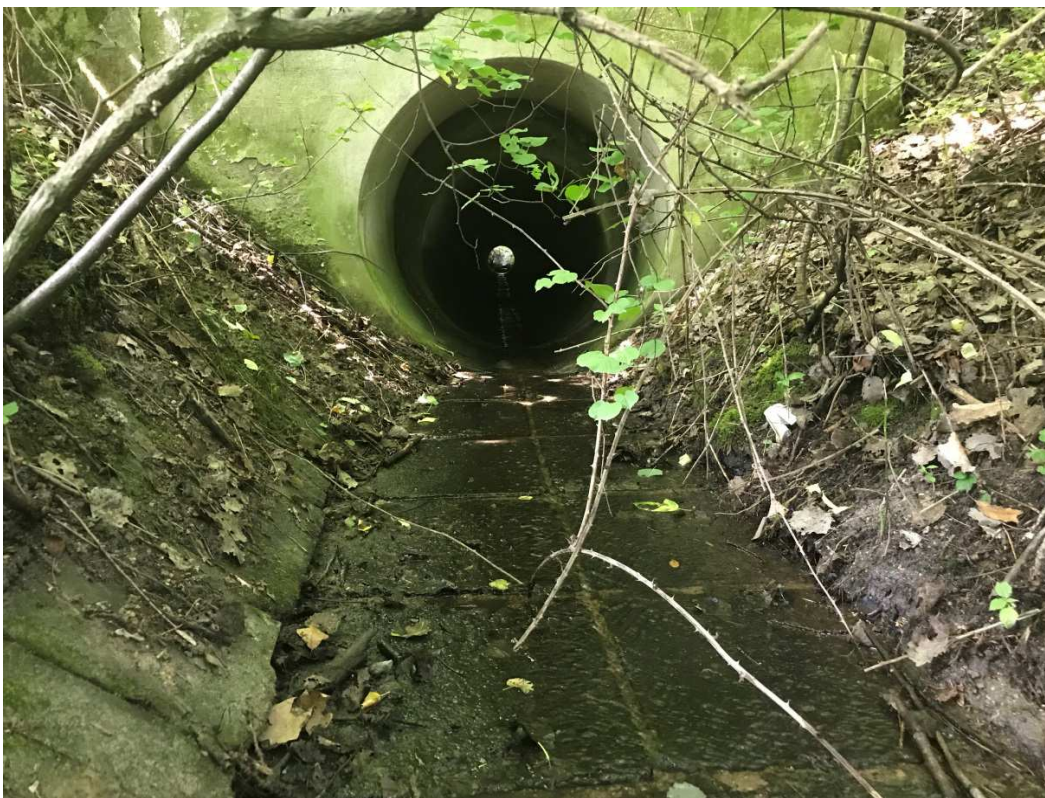
**Obr. 12: Uhliarský jarok – trubní propustek pod železnici a navazující úprava koryta**

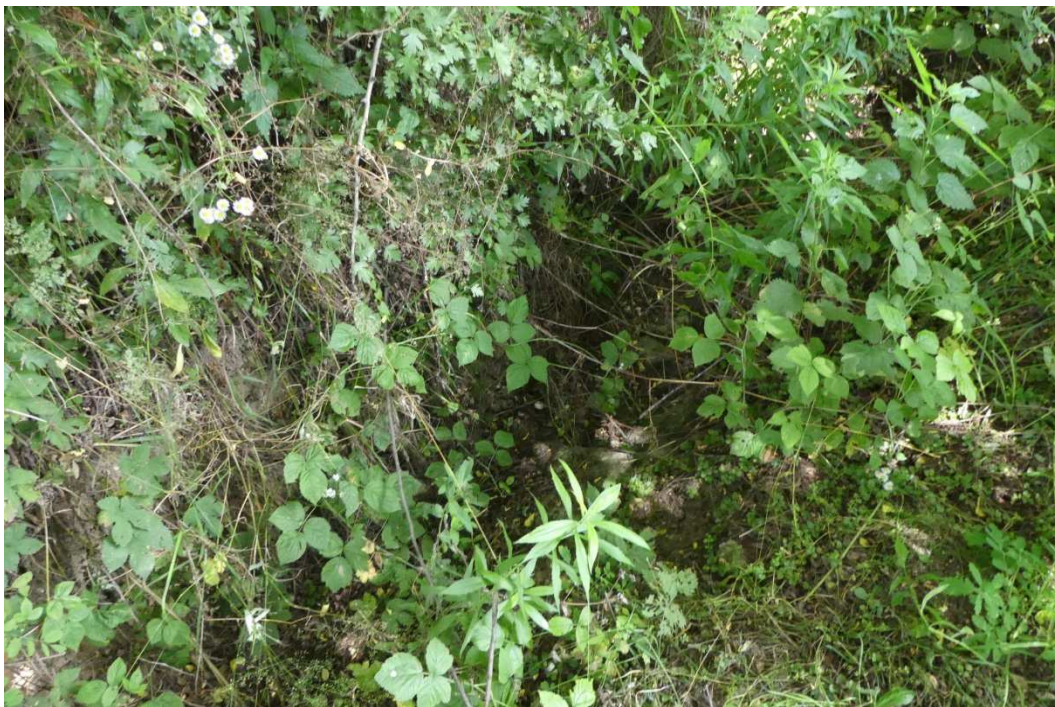
Občasná vodoteč, v červnu 2018 zcela vyschlá. Koryto je přímé, z větší části bez úprav, dno i břehy přirozené hlinité; místy osazen kovový žlab. Odhadovaná šířka plného koryta cca 20 cm, odhadovaná maximální hloubka vody cca 20 cm. Pod stávající silnicí I/16 je tok převeden rámovým propustkem 1x1 m. Břehová vegetace tvořená vrbami, akátem aj., s podrostem ruderalní bylinné vegetace.

**Obr. Bezejmenný tok – pravostranný přítok Krivánského potoka, vegetací zarostlé koryto**

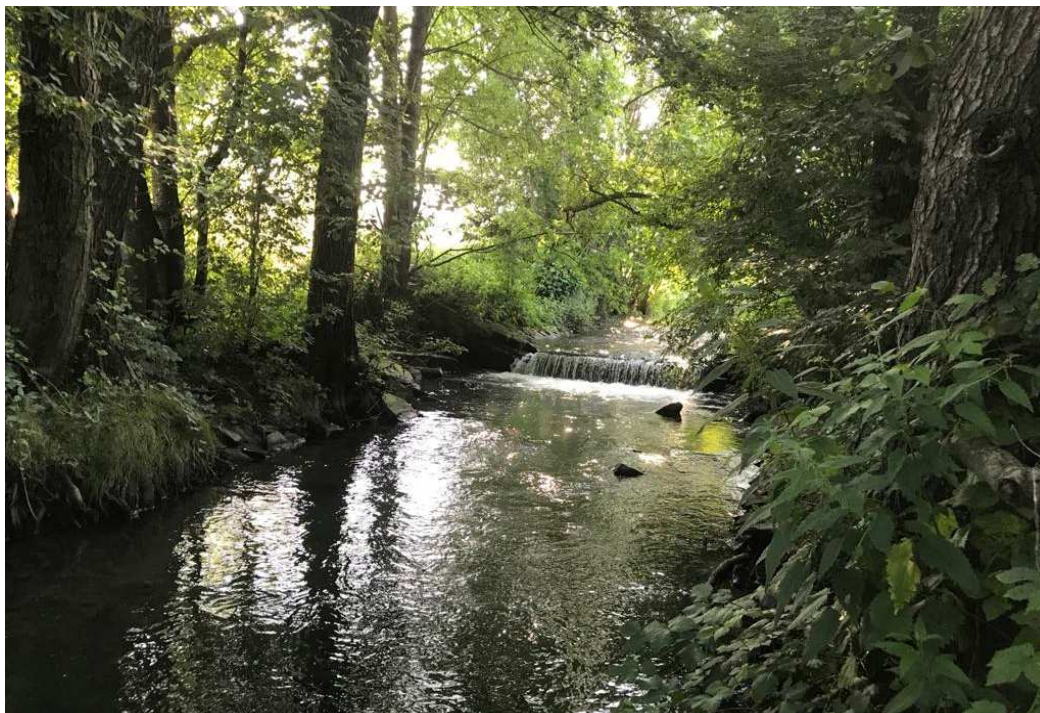
Břehy jsou strmé, z větší části opevněné kamenným záhozem, místy není opevnění patrné (pravděpodobně je poškozené nebo překryté nánosy či přerostlé vegetací). V místě křížení toku s tělesem R2 se nachází nízký příčný stupeň (za aktuálního průtoku o výšce cca 0,5 m), nad ním je koryto opevněno kamennou rovinou/dlažbou.

Obr. 13: Budinský potok: příčný stupeň v místě křížení s tělesem R2, pohled proti proudu

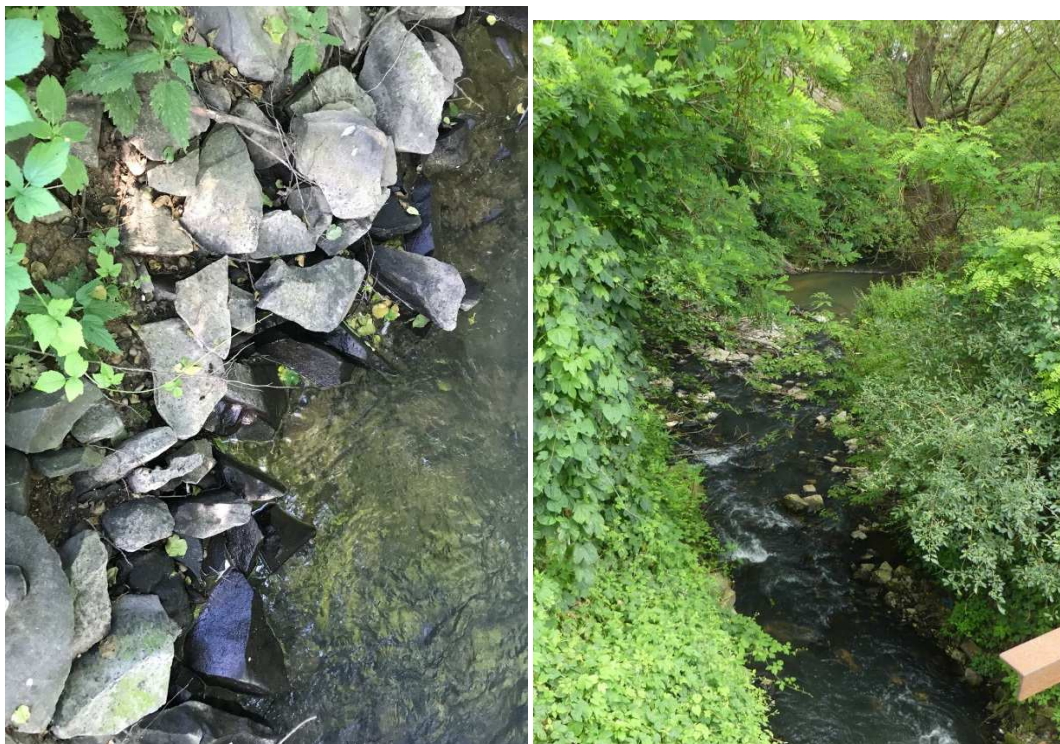
Obr. 14: Budinský potok: břehové opevnění (vlevo), ústí do Krivánského potoka (vpravo, foceno z železnice)

Plánovanou úpravou toku nebude podstatně změněn charakter koryta. Břehové opevnění je osazeno již za současného stavu a projekt nepředpokládá směrové úpravy toku. Podstatnější trvalou změnou je opevnění dna kamenem do betonu v místě brodů, vzhledem k rozsahu se však bude jednat o zcela lokální vliv. Relevantní je také odstranění břehových porostů, které bude muset být v souvislosti s výstavbou rychlostní silnice provedeno, na postiženém úseku toku dojde ke snížení diverzity přítomných habitatů v příbřežní zóně. Kácení je nutné minimalizovat.

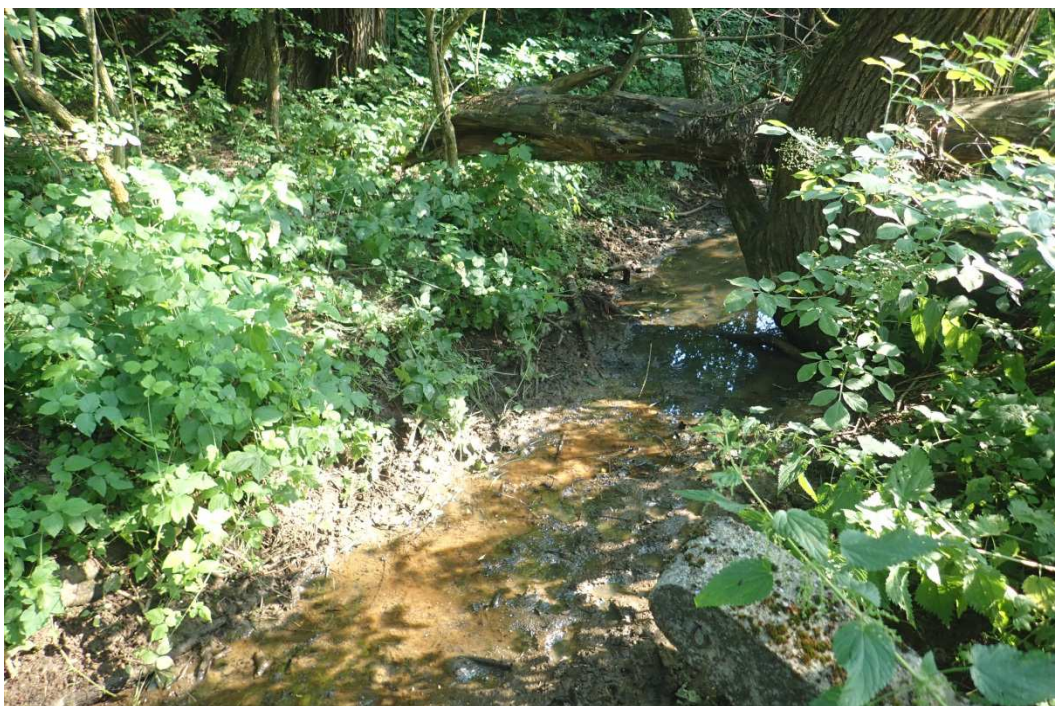
Koryto je nevýrazné, s pozvolnými hlinitými břehy. Aktuální omočená šířka koryta byla 0,2 – 1,2 m, odhadovaná šířka plného koryta 0,5 – 1,6 m. Aktuální hloubka vody 0 – 5 cm, variabilita hloubky v příčném profilu malá. Dno je propadavé, substrát jemnozrnný (bahnitý), s menším množstvím listového opadu a dřeva v korytě. Opevnění koryta není patrné, břehy i dno jsou přirozené, na březích však jsou místy navážky stavebního a jiného odpadu.

**Obr. 15: Potok Uderinka v místě křížení s tělesem R2**

Dotčený úsek Uderinky má malý potenciál pro makrozoobentos, jedná se o prostředí vhodné pouze pro taxony vázané na bahnitý substrát a tolerující silné organické znečištění a minimální obsah kyslíku ve vodě (zejména Chironomidae a jiné skupiny dvoukřídlých, Oligochaeta, Nematoda). Potenciál pro ostatní BQE je zcela minimální, vzhledem k malé vodnosti (resp. částečnému vysychání toku) je tok bez ryb, zastínění brání rozvoji fytozložek.

Charakter přímo dotčené části toku bude zcela změněn, po realizaci opevnění koryta kamennou dlažbou uloženou do betonu bude tok v dotčeném úseku izolován od nivy a vzhledem k plánované šířce dna upraveného koryta lze v málovodných obdobích očekávat velmi nízký sloupec vody a její přehřívání, resp. vysychání úseku. Na osvětlených úsecích budou kameny porůstat řasové a sinicové nárosty, oživení makrozoobentosem bude minimální. S ohledem na současný stav toku a jeho význam v rámci VÚ SKI0008 však lze vlivy považovat za lokální, na stavu společenstev Krivánského potoka jako páteřního toku VÚ se nijak neprojeví.

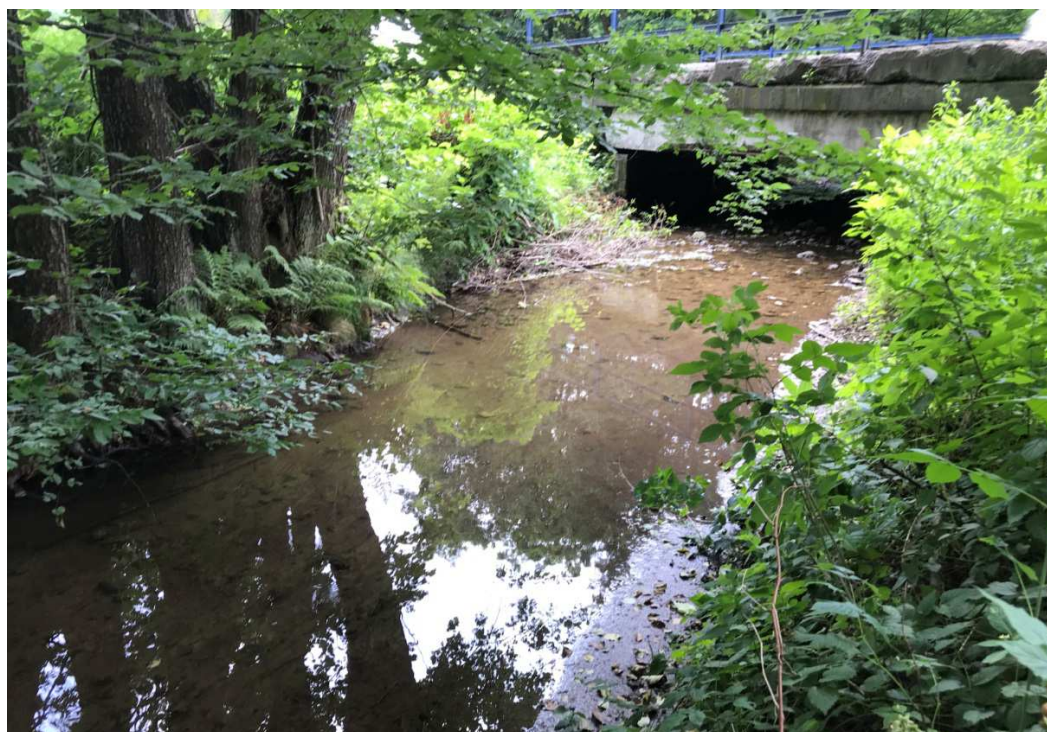
**Obr. 16: Pomalu plynoucí úsek Bzovského potoka v místě křížení s trasou R2.**

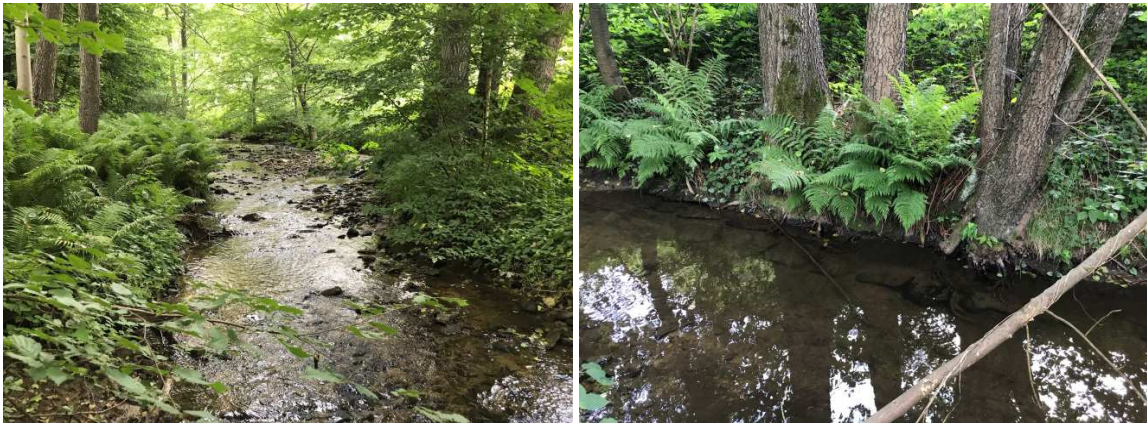
**Obr. 17: Bzovský potok, proudný úsek navazující proti proudu (vlevo), opevnění levého břehu (vpravo)**

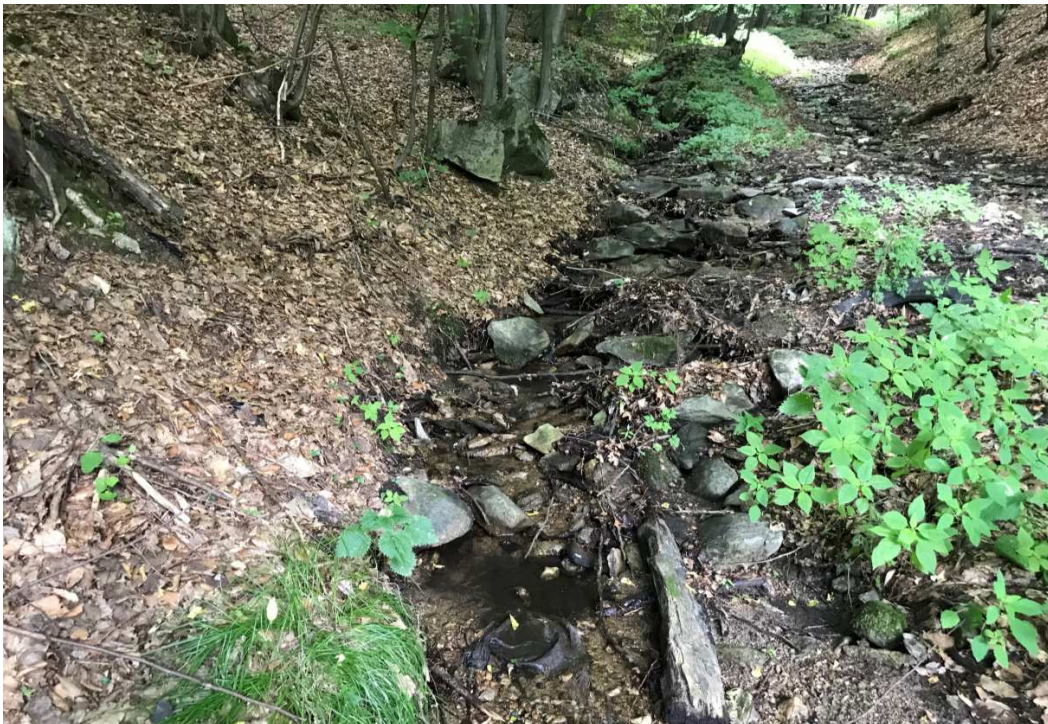
Potok téměř přímý, tekoucí na dně údolí s poměrně strmými svahy. Šířka koryta činí 10 – 50 cm, hloubka 1 – 5 cm, substrát převážně hrubozrnný, větší množství CPOM a dřeva v korytě. Dno i břehy bez úprav. Pod stávající silnicí je potok převeden rámovým mostem, který je téměř zcela zanesen sedimenty, za silnicí se voda z koryta vytrácí, do Krivánského potoka dotéká podpovrchovým odtokem (stav k červnu 2018).

**Obr. 18: Bezejmenný tok – levostranný přítok Krivánského potoka křížený R2 cca v km 5,2**

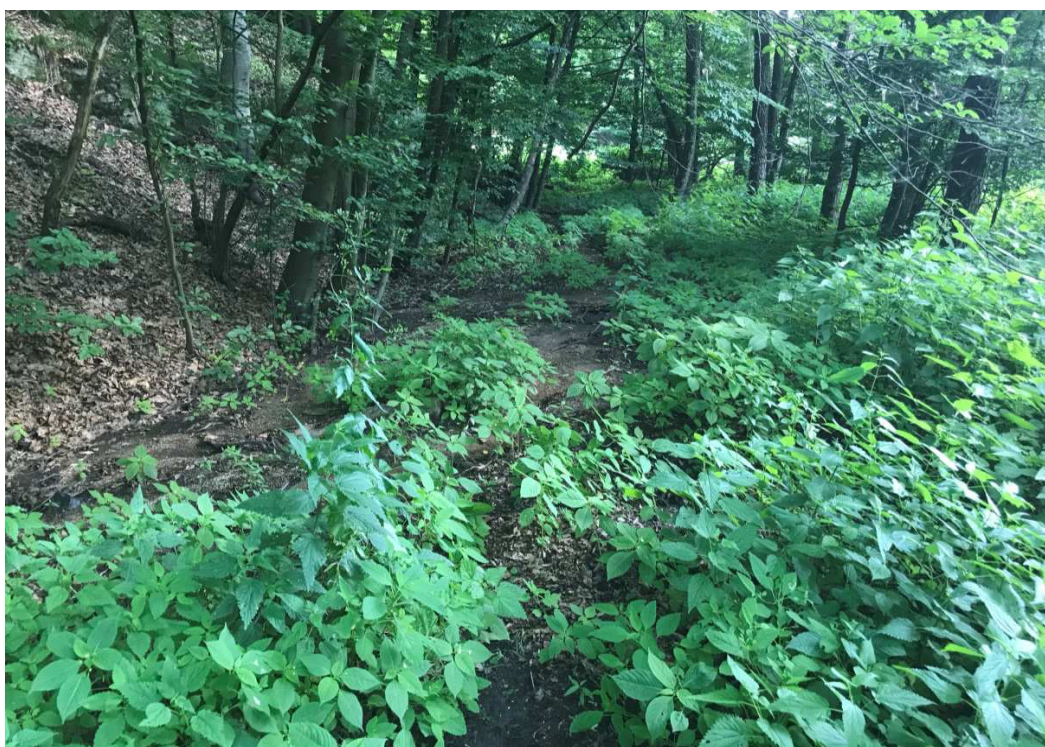
Jedná se o málovodný lesní tok, který byl v červnu 2018 v dolní části údolí (tj. v místě křížení s R2) vyschlý a zarostlý bylinnou vegetací, výše proti proudu se zbytkovými tůňemi, které však byly velmi bohatě oživeny (hojně zejména blešivci *Gammarus* sp., larvy schránkatých chrostíků a vodní larvy brouků). V tomto úseku (cca 20 m nad silnicí I/16) má koryto šířku 20 – 40 cm, aktuální hloubka byla 0 – 5 cm, substrát hrubý štěrk, štěrk a písek, dno i břehy bez úprav. Před stávající silnicí I/16 se koryto nejdříve rozšiřuje, substrát je zde jemnozrnný (písčitý), a pak potok uhýbá doprava a teče dále podél silnice při patě strmého svahu, koryto je postupně čím dál méně patrné a postupně se ztrácí v bylinné vegetaci (propustek pod silnicí I/16 nenalezen, pravděpodobně je zcela zanesen sedimenty a nefunkční).

**Obr. 19: Bezejmenný tok – levostranný přítok Krivánského potoka křížený R2 cca v km 5,56. Vyschlé koryto potoka v dolní části údolí (nad silnicí I/16)**

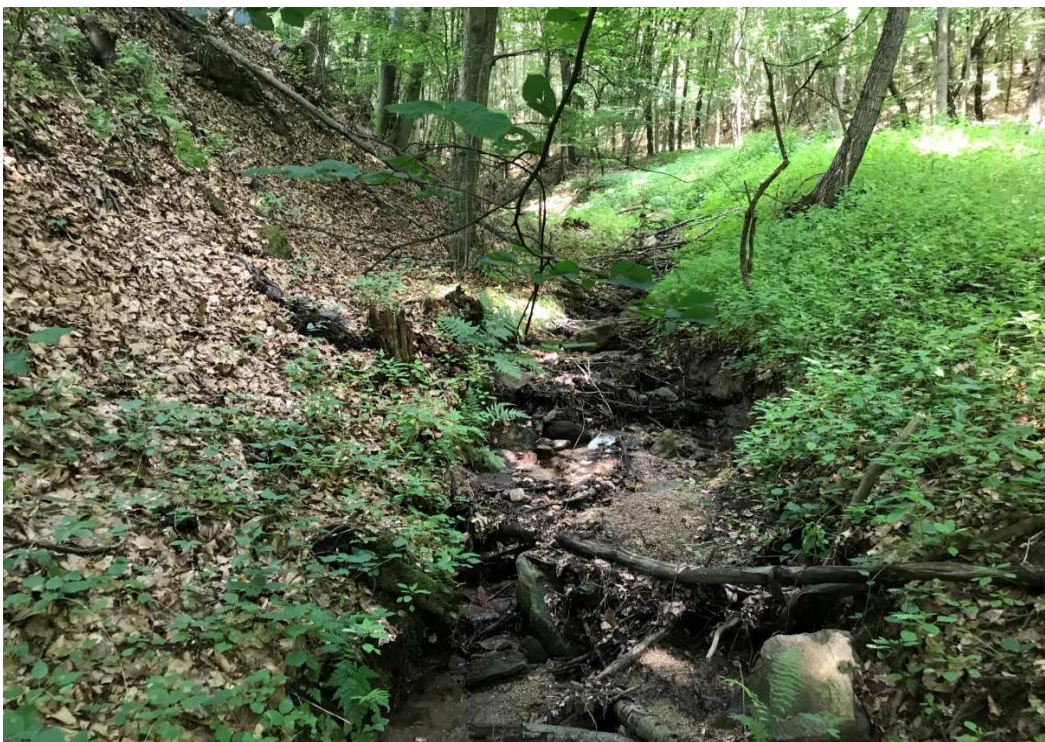
Malý lesní potok v červnu 2018 v dolní části údolí rovněž vyschlý, výše proti proudu se zbytkovými tůňemi (hojně *Gammarus* sp.). Šířka koryta 10 – 40 cm, aktuální hloubka byla 0 – 5 cm, substrát štěrk a písek, větší množství dřeva v korytě. Dno i břehy bez úprav. Pod stávající silnicí I/16 převeden rámovým mostem, z velké části zaneseným sedimenty.

**Obr. 20: Bezejmenný tok – levostranný přítok Krivánského potoka křížený R2 cca v km 6,3, vyschlé koryto.**

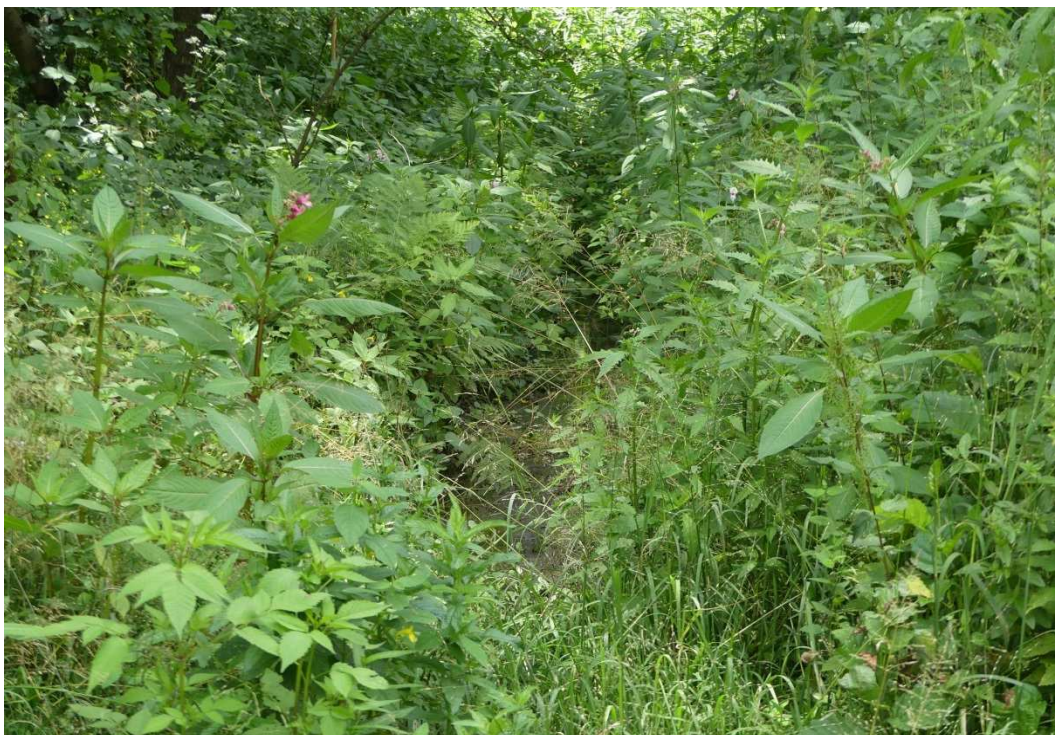
Pravostranný přítok Krivánského potoka, pod stávající silnicí I/16 převedený rámovým mostem 1x1 m a v navazujícím úseku napřímený až slabě meandrující tok (slabě meandruje v dříve napřímeném korytě). Aktuální omočená šířka koryta byla 30 - 50 cm, odhadovaná šířka plného koryta cca 90 - 120 cm. Hloubka vody v proudnici 5 - 10 cm, variabilita hloubky v příčném profilu malá. Dno i břehy bez úpravy, substrát jemný, bahnitý s příměsí písku. Tok je zastíněný břehovou vegetací, kterou tvoří vrby, olše a další dřeviny, podrost je travnatý, mírně ruderalizovaný, s nepůvodní netýkavkou žlaznatou.

**Obr. 21: Košulovský jarok, úsek pod stávající silnicí I/16**
