Stavba: Garážový dom s obchodnými priestormi

Obvod stavby: Parcela C-KN č. 2590/67

Dátum: september 2018

Dôvodom pre vypracovanie dokumentu Inventarizácie a spoločenského ohodnotenia drevín rastúcich mimo les je zhodnotenie nutnosti výrubu drevín, ktoré sú v kolízii s budúcou výstavbou parkovacieho domu v katastrálnom území Banská Bystrica na Námestí Ľudvíka Svobodu, južne od Fakultnej nemocnice s poliklinikou F. D. Roosevelta a ich spoločenské ohodnotenie.

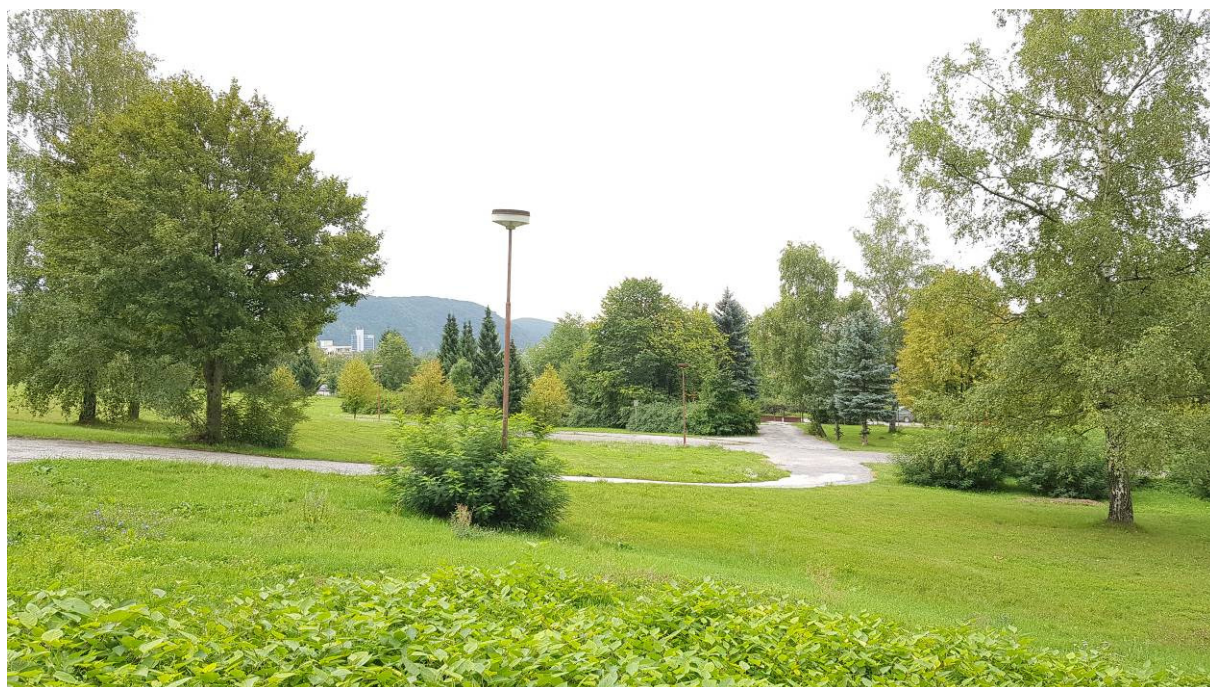
**Obrázok 1:**  
**Dreviny parcely C-KN 2590/67 (pohľad zo SZ strany)**

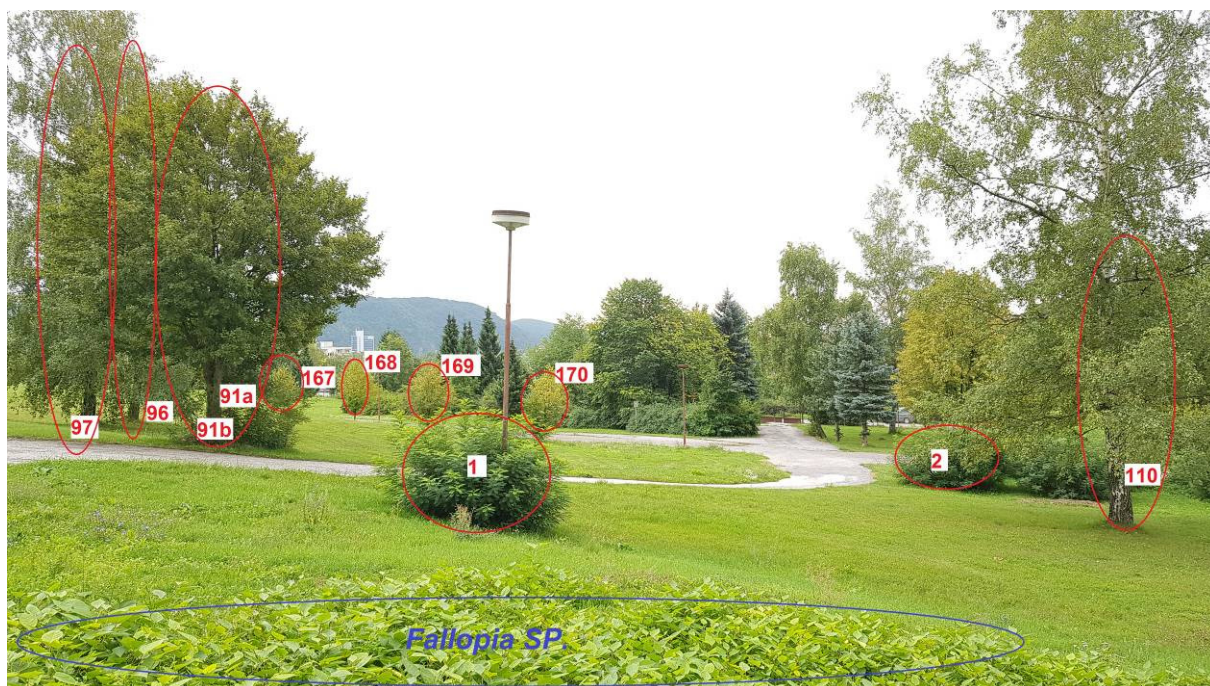
**Obrázok 2:**  
**Dreviny parcely C-KN 2590/67 s identifikačnými číslami**

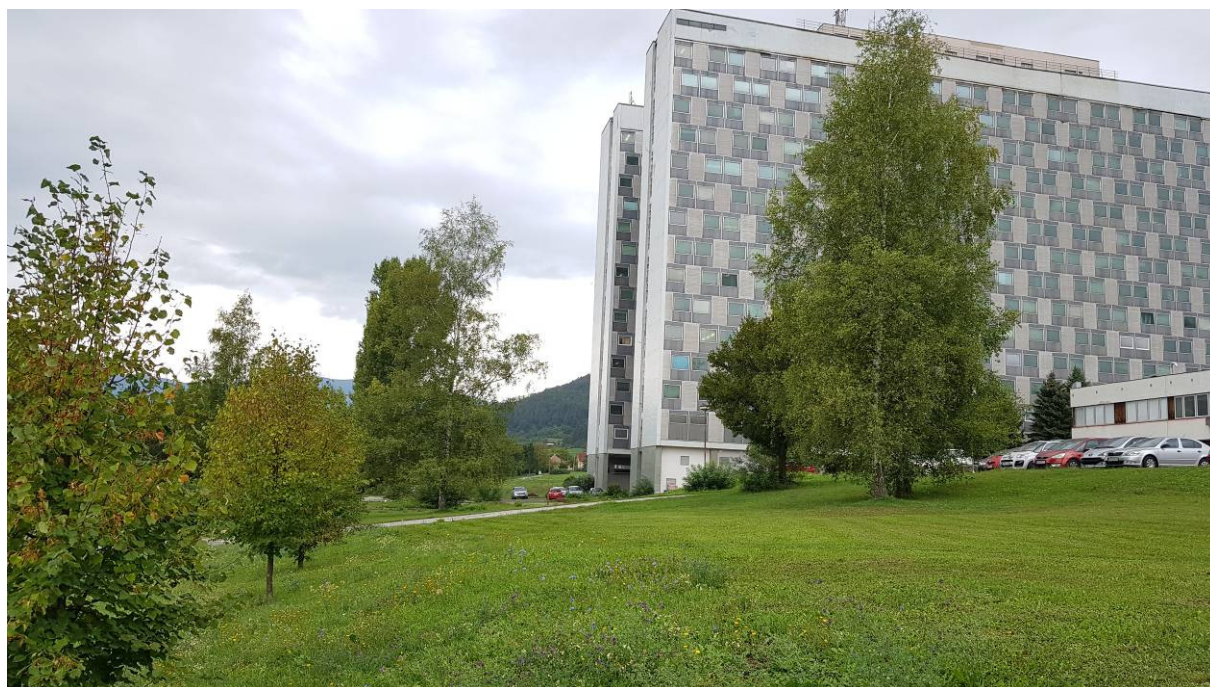
**Obrázok 2:**  
**Dreviny parcely C-KN 2590/67 (pohľad zo JV strany)**
