Samostatná príloha č. 8

Biokoridor Čičkovský potok

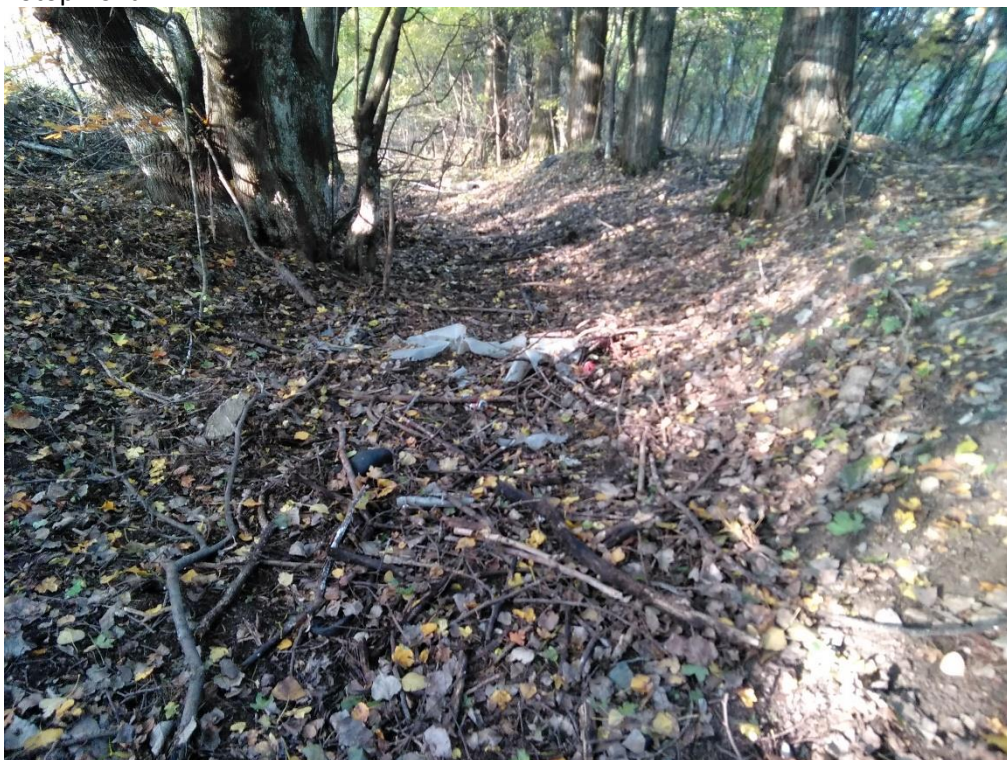
Predstavujú priebeh biokoridoru vo voľnej krajine vo väzbe na biocentrum, charakteru odtokovej línie bez kompaktných brehových porastov. Sprievodná zeleň je tvorená lesnými drevinami.

I.úsek - lesné porasty - priebeh biokoridoru vo voľnej krajine vo väzbe na biocentrum, charakteru odtokovej línie bez kompaktných brehových porastov. Sprievodná zeleň je tvorená lesnými drevinami.

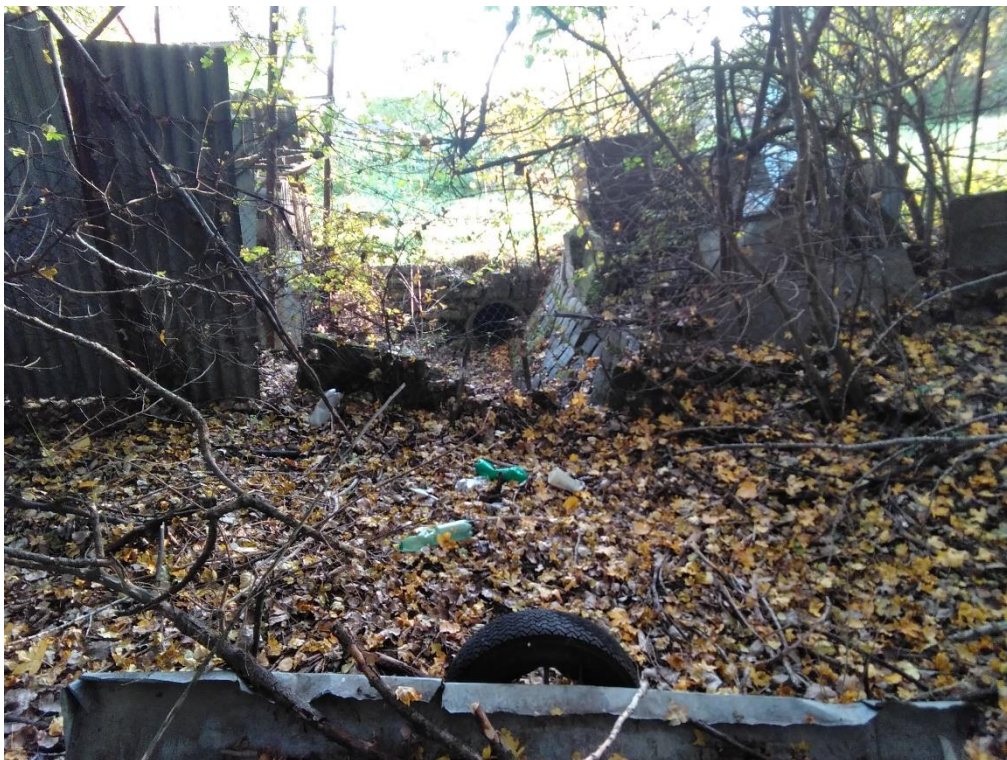
Vtok do záhradkárskej osady je bariérou, ktorá sa medzi pozemkami vplyvom rôznych druhov oplotení pravidelne opakuje. V okolí sú početné odpady a to najmä biologické, z údržby záhrad.

I.úsek - lesné porasty – koniec úseku - vtok do záhradkárskej osady je bariérou, ktorá sa medzi pozemkami vplyvom rôznych druhov oplotení pravidelne opakuje. V okolí sú početné odpady a to najmä biologické, z údržby záhrad.

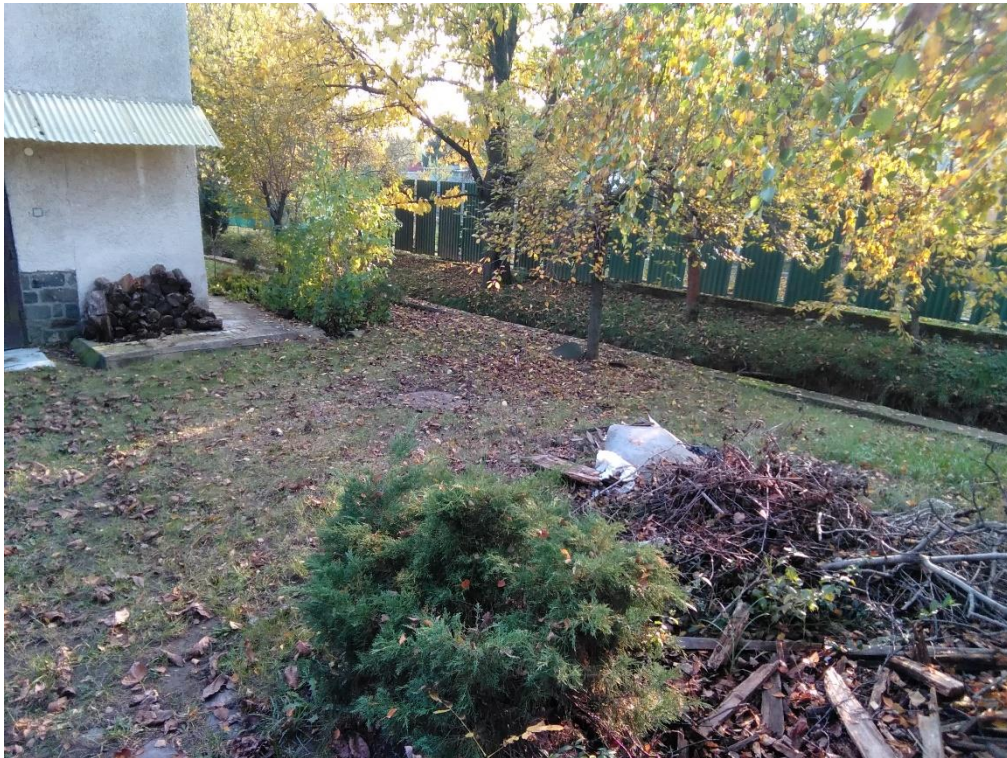
Trasa – koryto biokoridoru cez záhradkárske osady nie je majetkoprávne vysporiadaná, je súčasťou parciel súkromných vlastníkov, ktorí si ho upravili podľa vlastných predstáv, spravidla parkovou úpravou.

II.úsek - záhradkárske osady – trasa/koryto biokoridoru cez záhradkárske osady nie je majetkoprávne vysporiadaná, je súčasťou parciel súkromných vlastníkov, ktorí si ho upravili podľa vlastných predstáv, spravidla parkovou úpravou

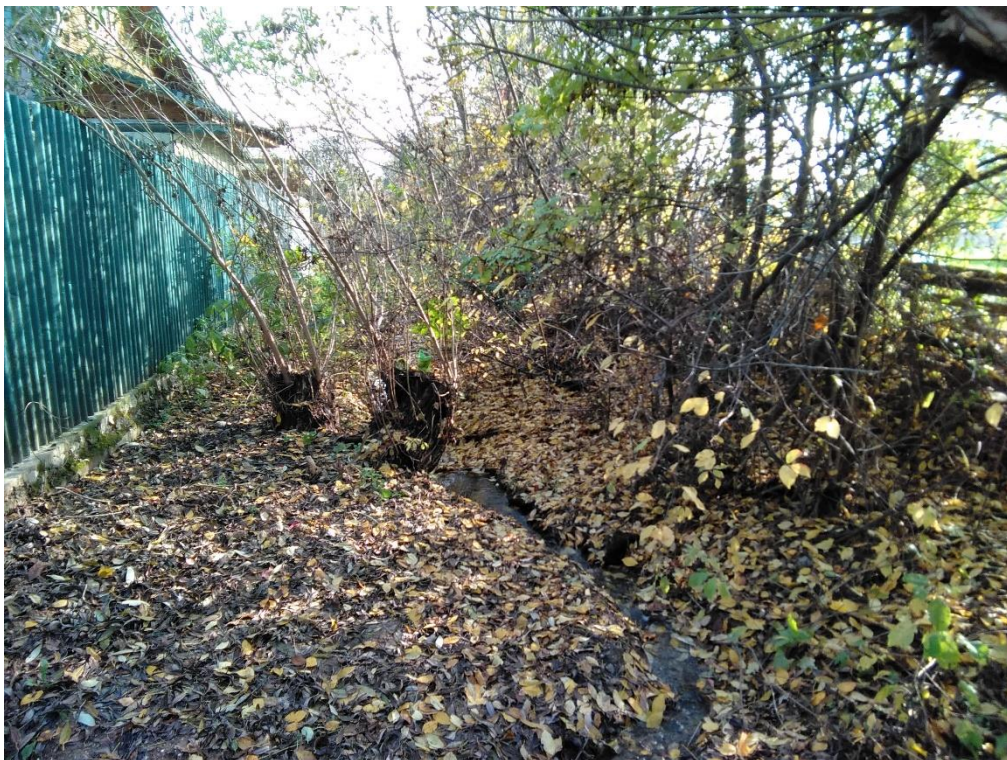
V priestore medzi osadami sú krátke úseky voľného toku limitované oplotením, sprievodná vegetácia má ruderalný charakter s výmladkovými krovinami, často sa vyskytujú invázne druhy. Stromové poschodie je pravidelne prerezávané.

II.úsek - záhradkárske osady -v priestore medzi osadami sú krátke úseky voľného toku limitované oplotením, sprievodná vegetácia má ruderálny charakter s výmladkovými krovínami, často sa vyskytujú invázne druhy. Stromové poschodie je pravidelne prerezávané

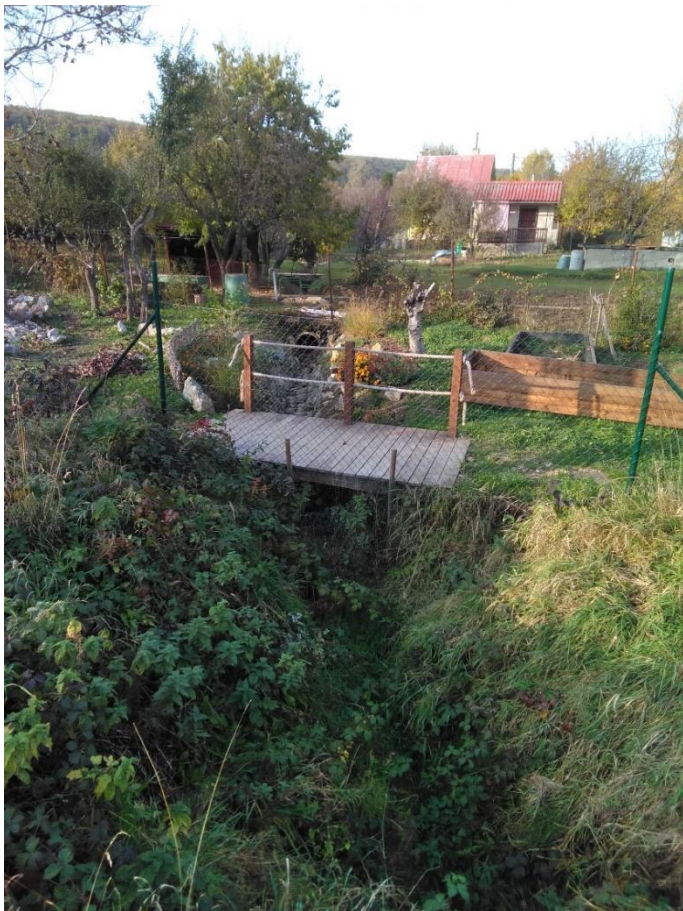
Bariérový efekt je tvorený jednak oploteniami jednotlivých pozemkov, jednak rozdielnou intenzitou obhospodarovania, niektoré časti toku sú v potrubí. Terestrická časť biokoridoru predstavuje o niečo vyššiu kvalitu ako hydrická, primárna je však intenzita obhospodarovania a úprav, ktorá je veľmi rôznorodá.

II.úsek - záhradkárske osady - bariérový efekt je tvorený jednak oploteniami jednotlivých pozemkov, jednak rozdielnou intenzitou obhospodarovania, niektoré časti toku sú v potrubí.

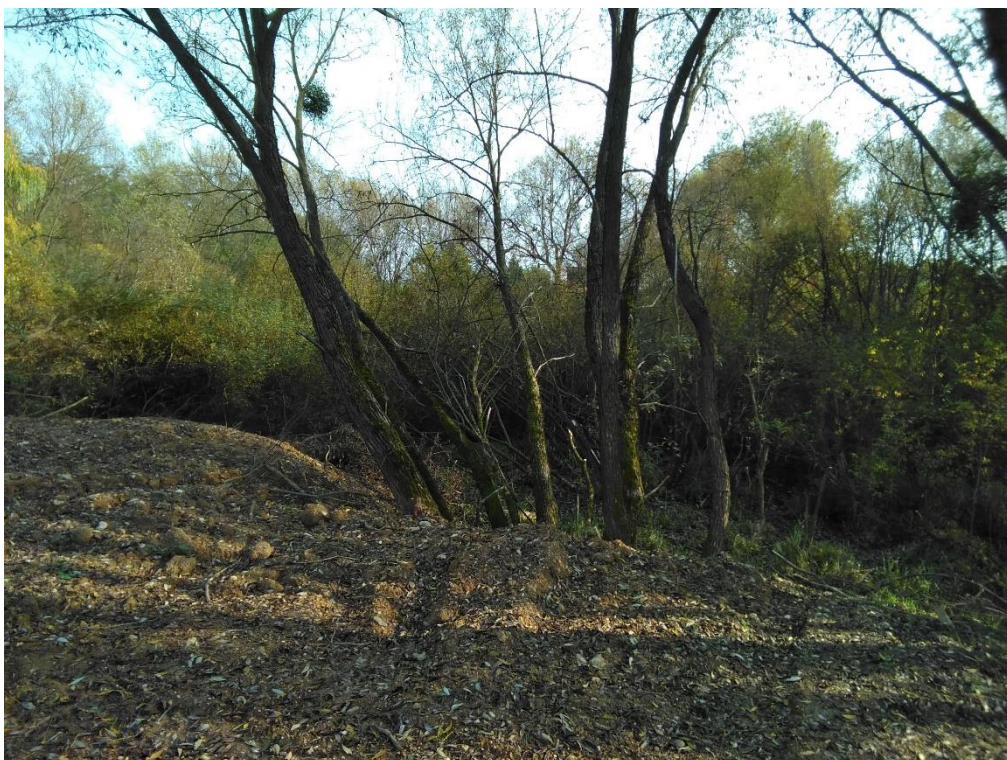
Postupne sa zmenšuje, z pôvodnej veľkosti 2 ha zostalo reálne max 1 ha a to ako prírodnými procesmi – zazemňovaním, tak antropogénnymi zásahmi majiteľov okolitých pozemkov na západnej strane.

III.úsek - mokraď Čičky - antropogénne zásahy majiteľov okolitých pozemkov na západnej strane.

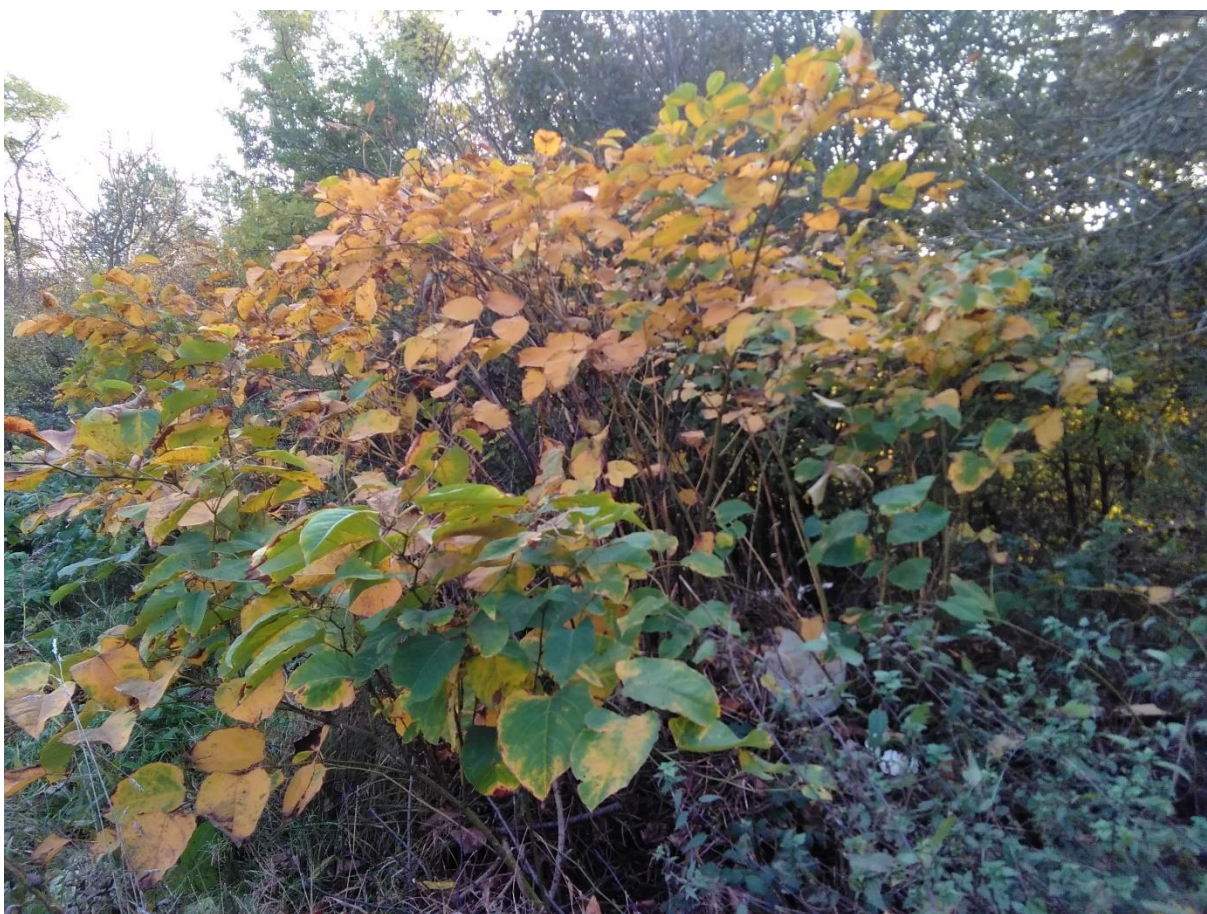
Na strane severne ju naopak ohrozujú opustené pozemky s mohutným nástupom inváznych druhov.

III.úsek - mokraď Čičky - na strane severne ju ohrozujú opustené pozemky s mohutným nástupom inváznych druhov.

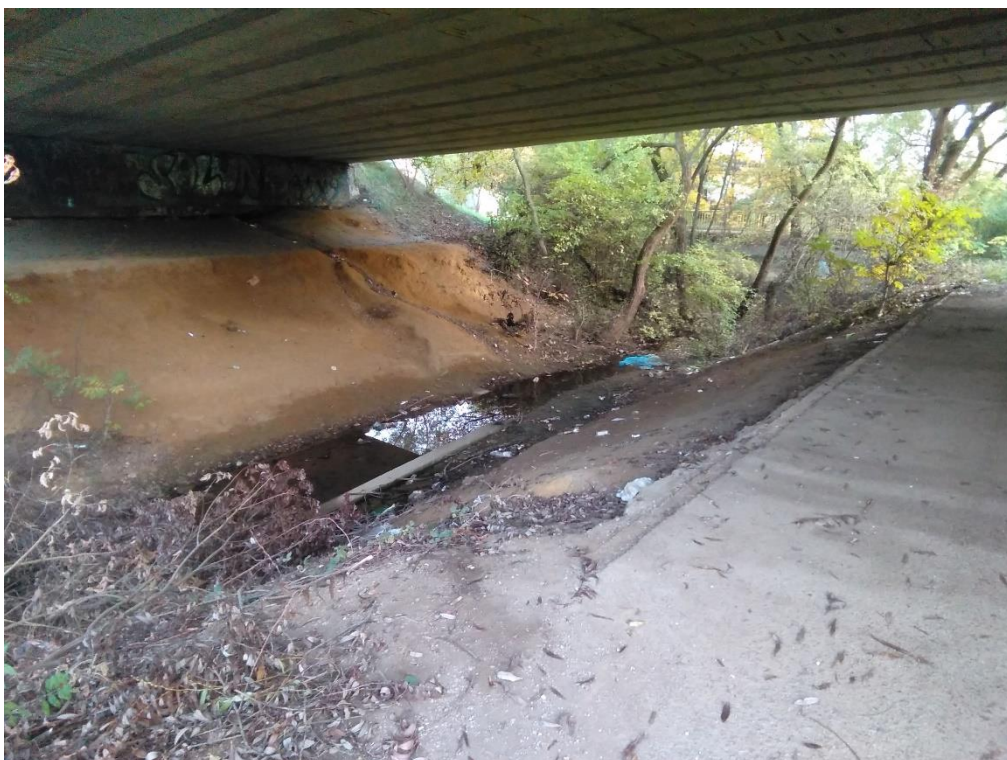
Úsek začína pod mostnými objektami cyklotrasy/chodníka a komunikácie Triedy KVP s prizmaticky spevneným korytom a vteká opäť do priestoru pôvodne záhradkárskej osady.

IV.úsek - záhradkárske osady - začína pod mostnými objektami cyklotrasy/chodníka a komunikácie Triedy KVP s prizmatickým spevneným korytom.

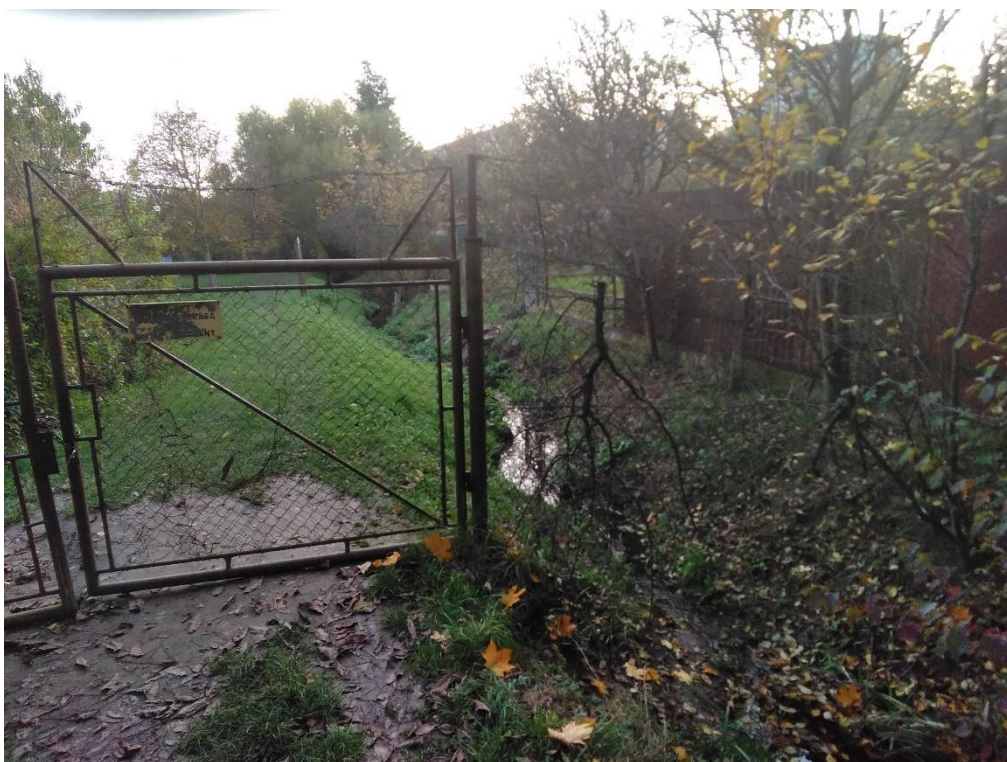
IV.úsek - záhradkárske osady - vtok do priestoru pôvodne záhradkárskej osady.

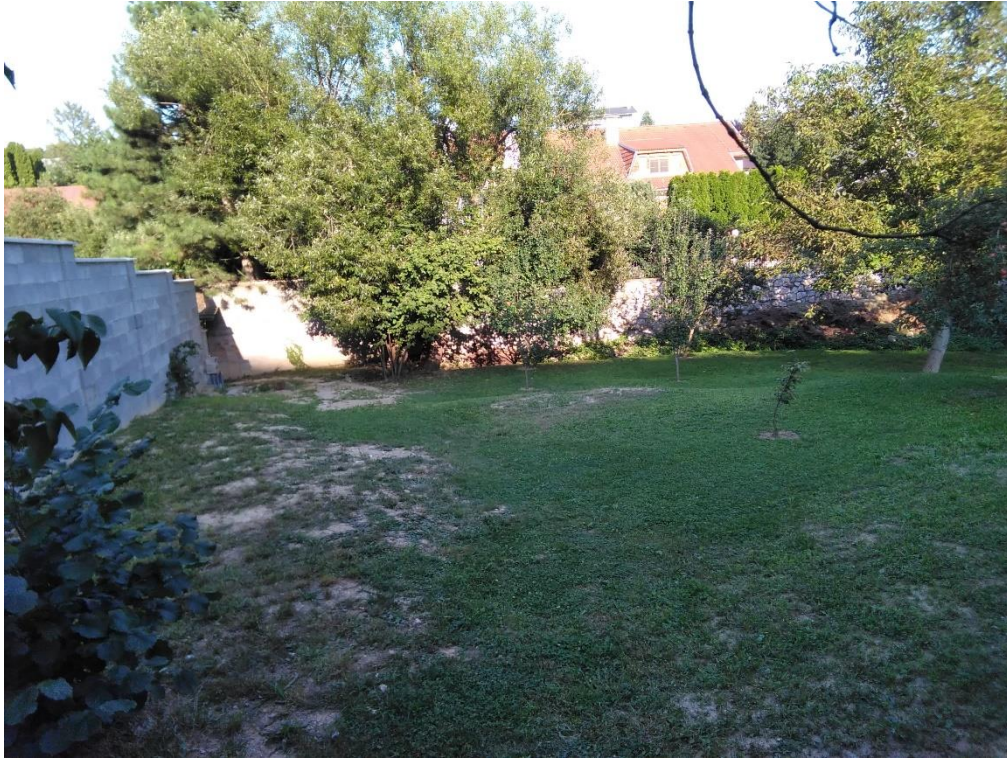
Pôvodne vyznačené koryto vodného toku v KM cez tento priestor nie je celkom majetkoprávne vysporiadané najmä na začiatku, veľká časť sa nachádza v kultúre trávnych porastov, pri konci úseku na juhu, je síce koryto evidované ako vodná plocha, ale v súkromnom vlastníctve majiteľov okolitých pozemkov, prípadne je súčasťou pozemkov súkromných vlastníkov, ktorí túto rozvoľnenú osadu

s väčšími a nepravidelnými pozemkami, využívajú aj na trvalé bývanie. Trasu koryta si čiastočne upravili podľa vlastných predstáv.

Terestrická časť biokoridoru predstavuje ešte o niečo vyššiu kvalitu ako hydrická, pri konci úseku v napojení na IV. Úsek -záujmového územia však novou výstavbou RD s kompaktným oplotením, vzniká pre obe zložky biokoridoru veľmi limitujúca bariéra.

IV.úsek - záhradkárske osady - na konci úseku na juhu, je síce koryto evidované ako vodná plocha ale v súkromnom vlastníctve majiteľov okolitých pozemkov, prípadne je súčasťou pozemkov súkromných vlastníkov, ktorí túto rozvoľnenú osadu s väčšími a nepravidelnými pozemkami, využívajú aj na trvalé bývanie. RD s kompaktným oplatením, kde vzniká pre obe zložky biokoridoru limitujúca bariéra.

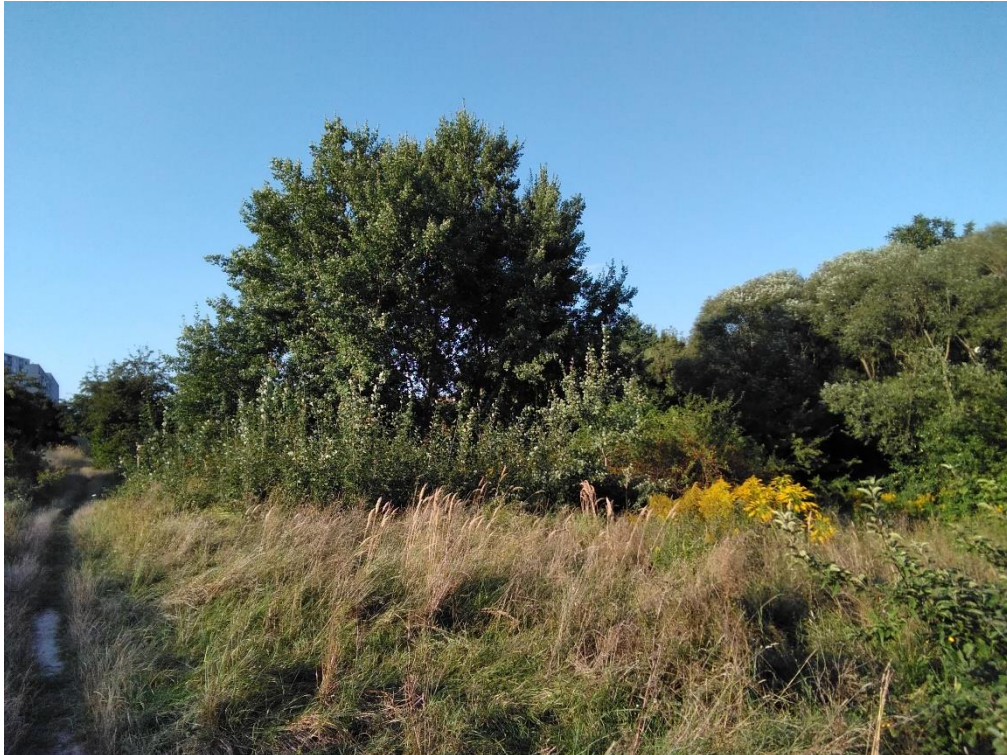
Úsek prechádzajúci na východnej hranici záujmového územia je z pravej strany voľný ohraničený mestskými a súkromnými pozemkami, vlastné koryto však nie je evidované ako vodný tok, až po tenisový areál.

V.úsek – záujmové územie, IP41 – pohľad na biokoridor prechádzajúci na východnej hranici záujmového územia. Dobre štrukturované porasty s lemom invázných druhov.

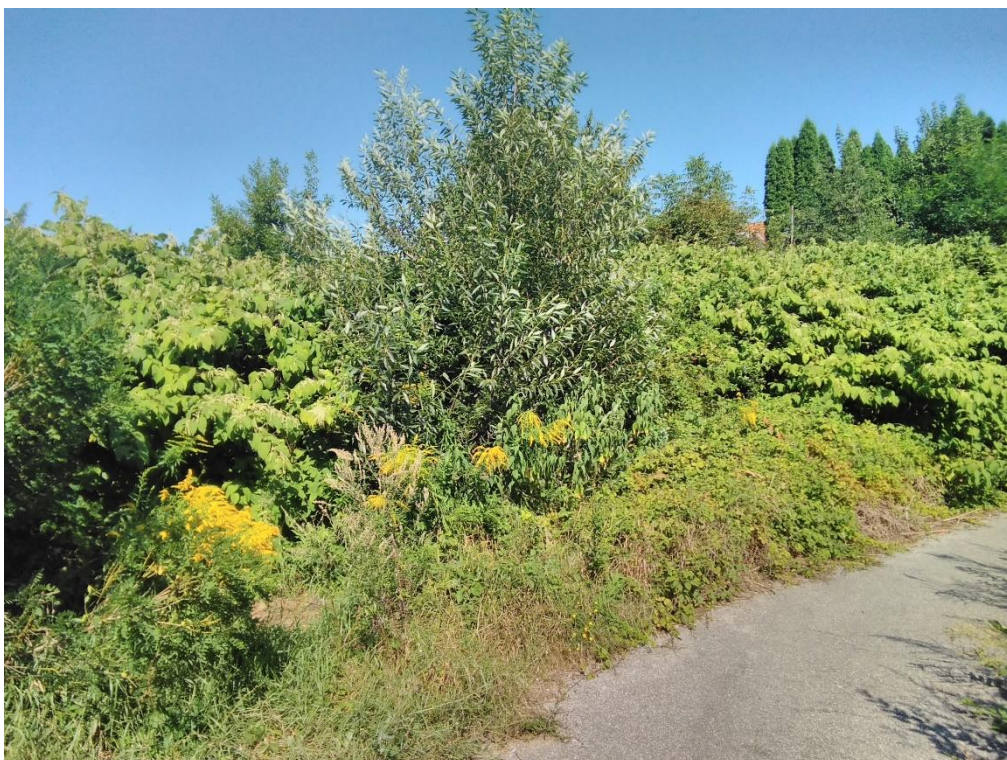
Na ľavom brehu sa nachádzajú oplotenia štvrte RD, avšak bez vážnejších zásahov do štruktúry biokoridoru, ktorú je možné označiť za kvalitnú a postačujúcu, ako z vertikálnej tak horizontálnej štruktúry. Problémom je však masívny výskyt invázných druhov rastlín, popísaný v príslušnej časti dokumentácie ,v prílohe č. 7 Správy o hodnotení.

V.úsek – záujmové územie - problémom je však masívny výskyt invázných druhov rastlín, popísaný v príslušnej časti dokumentácie.

- nevyhnutná regenerácia brehového porastu,
- odstránenie náletových drevín a burinných spoločenstiev a invázných druhov v podraze,
- pri údržbe stromovej vegetácie je možné odstraňovať jednotlivé vetvy, zmladzovať stromy, zrezávať korunu na hlavu alebo len v nutnom prípade vyrúbať jednotlivé stromy
- doplniť brehový porast podľa potreby o pôvodné druhy domácej proveniencie,
- krovitý porast je nutné udržiavať v optimálnej hustote,
- nevyhnutné je odstrániť komunálny odpad v alúviu a prečistiť koryto toku,
- vegetačné úpravy po dokončení stavby realizovať po dohode so Správou mestskej zelene.

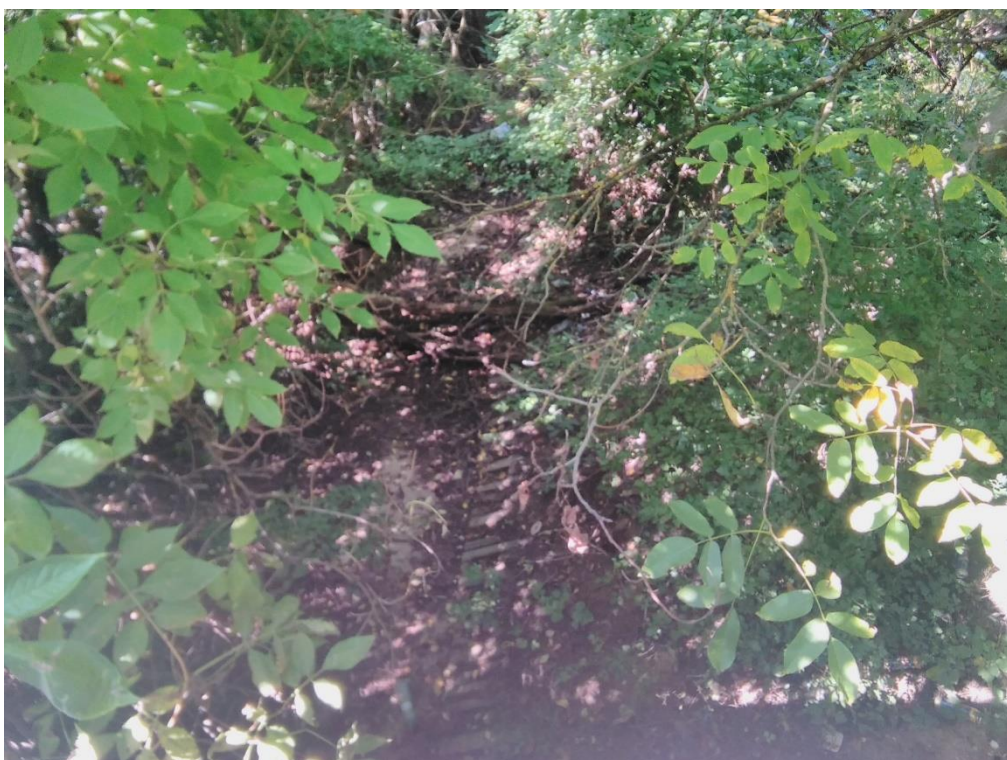
Prekvapujúce boli zistenia ohľadne hydrického charakteru biokoridoru. Pri opakovaných prieskumoch bolo koryto miestami vyschnuté, miestami mierne zavodnené, čo sa opakovalo na celej trase až do polovice IV. úseku, čo dokumentuje fotopríloha.

V.úsek – záujmové územie – vyschnuté koryto Čičkovského potoka s úpravou vegetačnými tvárnicami v blízkosti tenisového areálu s kvalitnými brehovými porastmi a priestorovou dispozíciou.

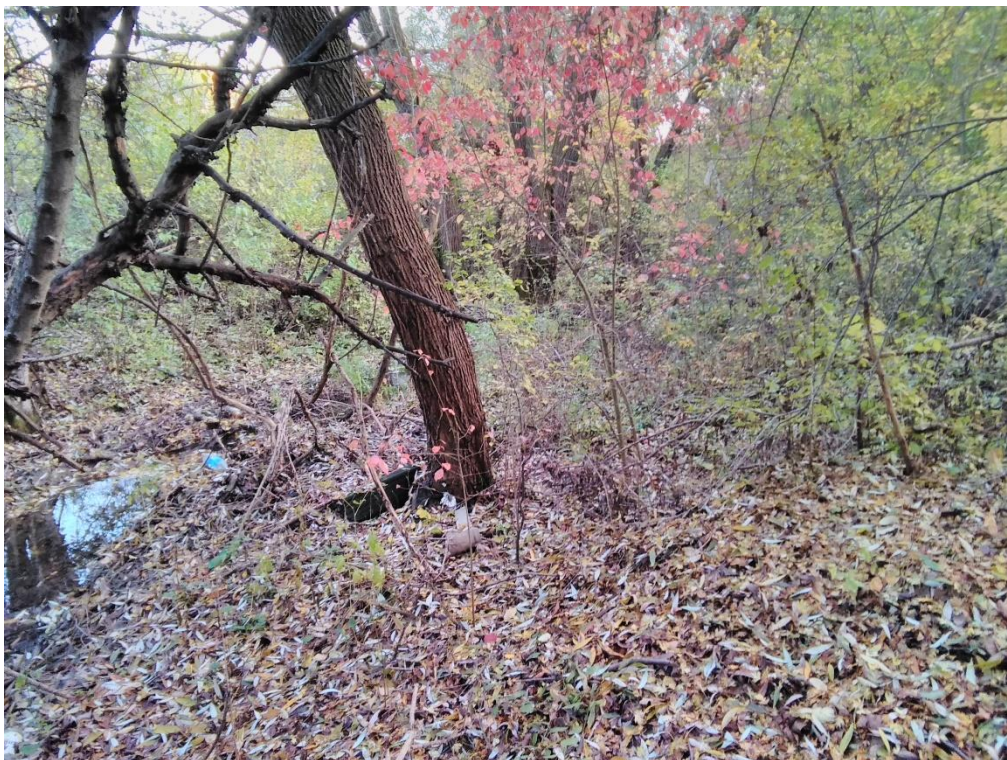
Ide o najkvalitnejšiu časť trasy biokoridoru s rozsiahlymi a kvalitne štruktúrovanými brehovými porastmi a sprievodnou zeleňou.

V.úsek –územie IP10 interiér biokoridoru je jedným z najkvalitnejších na trase, napriek vzniku sekundárnou sukcesiou okolitých plôch.

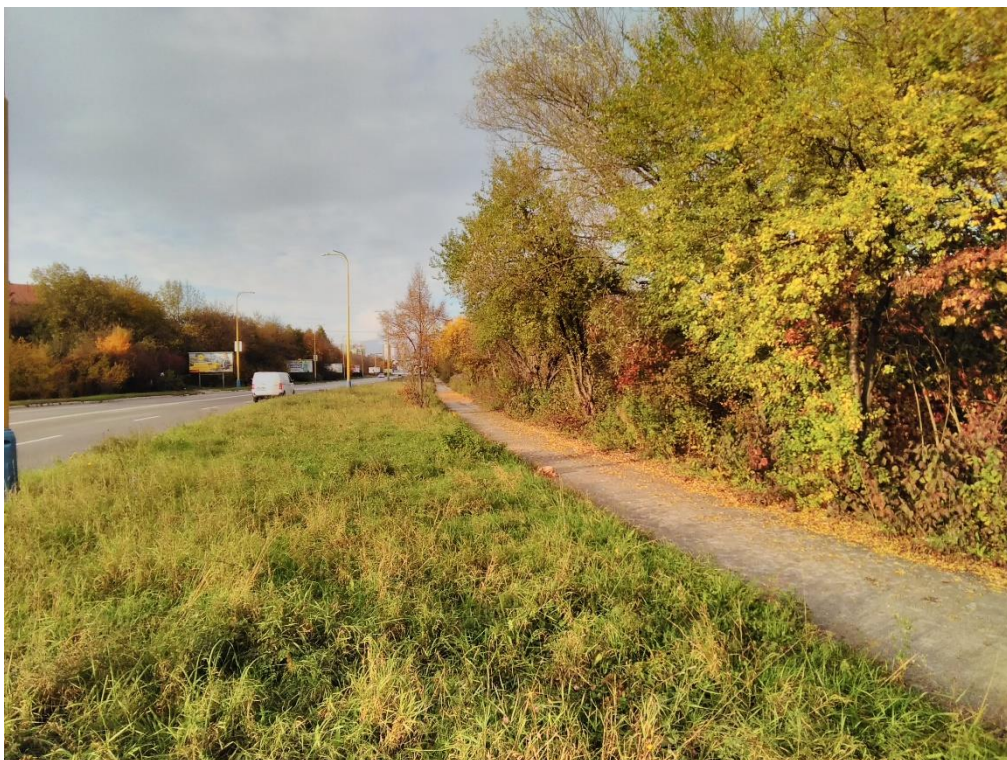
Úsek biokoridoru vedený pozdĺž komunikácie Triedy KVP, pričom dobre vyvinuté a postačujúce brehové porasty štandardnej skladby, oddelené chodníkom/cyklotrasou od sprievodnej zelene komunikácie sú však na pozemkoch mesta Košice evidované ako zastavaná plocha. Na ľavom brehu susedí s MBc Kravín vymedzenom v MÚSES.

VI.úsek - sprievodná zeleň Triedy KVP, MBc6 Kravín - úsek biokoridoru vedený pozdĺž komunikácie Triedy KVP, pričom dobre vyvinuté a postačujúce brehové porasty štandardnej skladby.

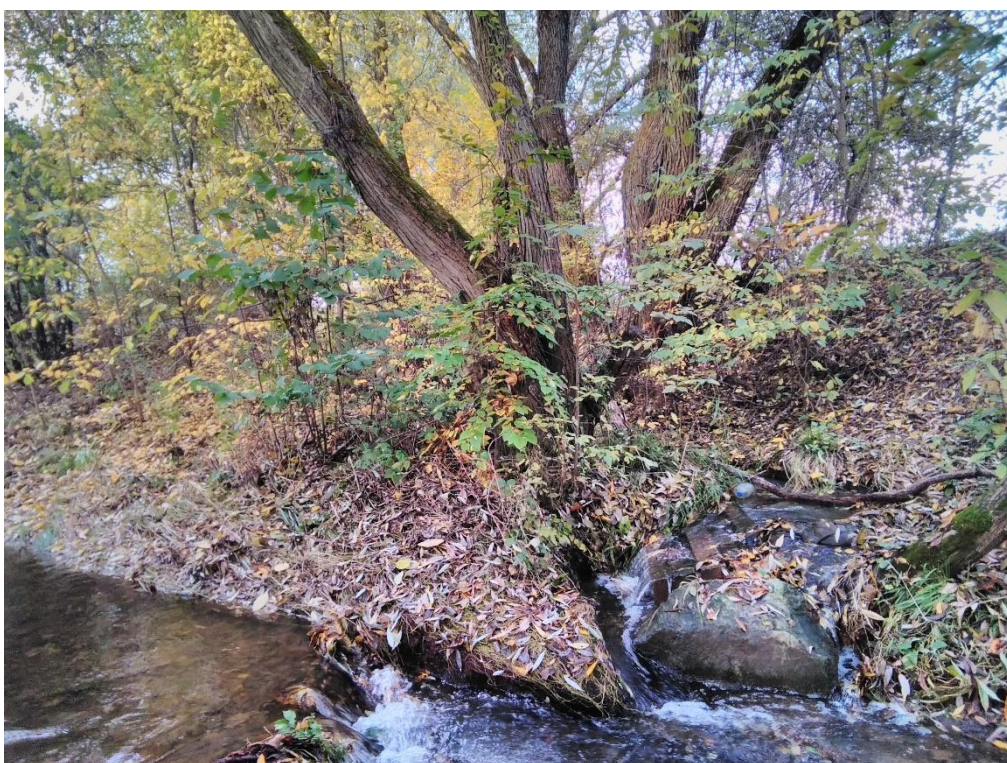
Po premostení a krátkom úseku v inundačnom území Myslavského potoka vodný tok Čičkovský potok a jeho biokoridor sa napája na tento recipient a priestor RBk. Tento krátky úsek je biologicky plnohodnotný, avšak s kvantitou rôzneho odpadu, zrejme z blízkeho Luníka IX.

VII. úsek –RBk Myslavský potok - po premostení, a krátkom úseku v inudačnom území Myslavského potoka vodný tok Čičkovský potok a jeho biokoridor napája na tento recipient a priestor RBk. Tento krátky úsek je biologicky plnohodnotný, avšak s kvantitou rôzneho odpadu.

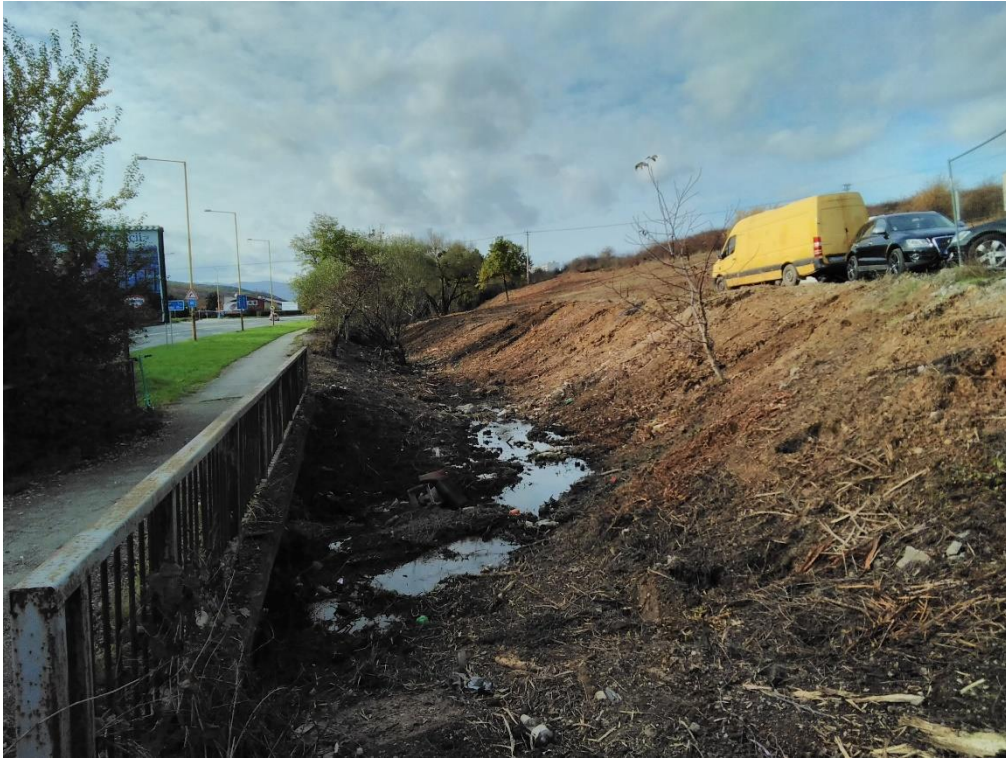
Pri výstavbe komunikačného systému došlo ku novému premosteniu a predĺženiu toku na súkromné pozemky. Biokoridor v tejto časti úseku na 120 m dĺžky prakticky prestal existovať a je ekologicky bezcenný.

VII. úsek – Výrub MBc6 a brehových porastov, komunikácia - v prvej časti úseku prišlo ku výrubu, vrátane celej časti MBc Kravín vymedzenom v MÚSES. Pri výstavbe komunikačného systému došlo ku novému premosteniu a predĺženiu toku na súkromné pozemky. Biokoridor a väčšia časť MBc v tejto časti úseku na 120 m dĺžky prakticky prestali existovať.

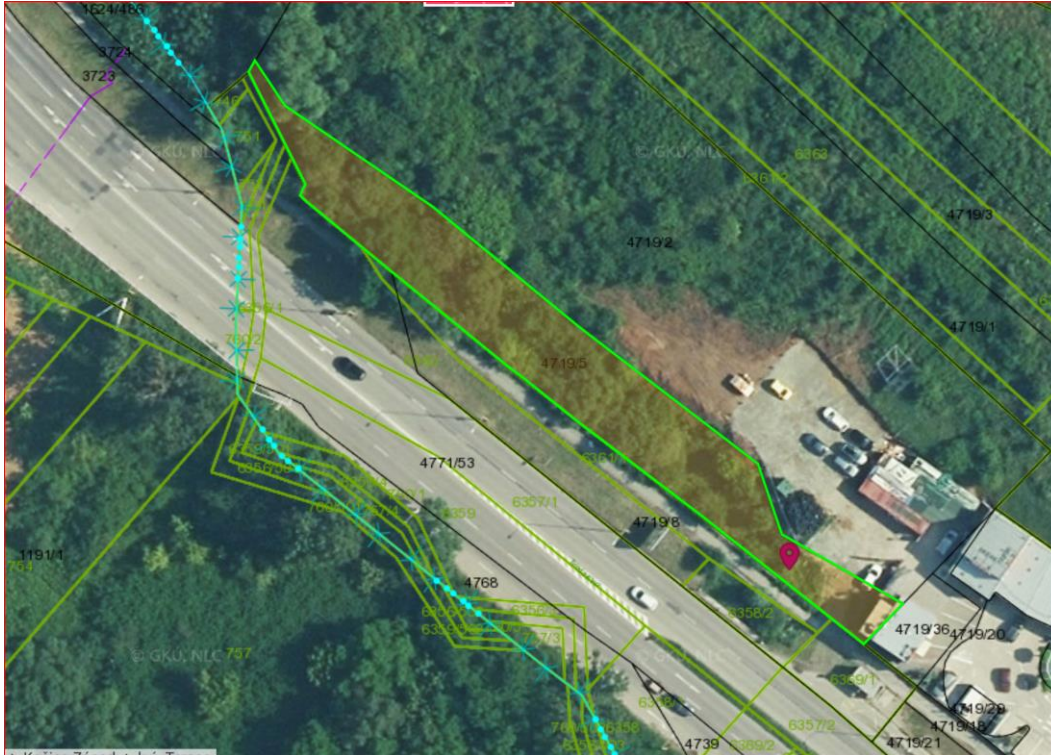
Úsek, kde v prvej časti prišlo ku výrubu, vrátane celej časti MBc Kravín vymedzenom v MÚSES. Pokračovanie kvalitných porastov predošlého úseku biokoridoru bolo pravdepodobne z dôvodu nevysporiadania pozemkov, podľa slov majiteľa pozemku mal na výrub povolenie a pozemky sú v jeho vlastníctve, čo bolo na KM overené.

VII. úsek – Výrub MBc6 a brehových porastov, komunikácia
Pokračovanie kvalitných porastov predošlého úseku biokoridoru bolo pravdepodobne z dôvodu nevysporiadania pozemkov, podľa slov majiteľa pozemku, mal na výrub povolenie a pozemky sú v jeho vlastníctve, čo bolo na KM overené.

Za základnú podmienku úspešnej revitalizácie však predpokladáme vysporiadanie vlastníckych vzťahov a vymedzenie koryta/biokoridoru aj na pozemkoch mesta Košice.
