# **DENDROLOGICKÉ HODNOTENIE DREVÍN**

**Dendrologické hodnotenie drevín rastúcich na pozemku parc. č. 22191/2 v k. ú. Ružinov  
(Prešovská ulica v Bratislave)**

Máj, 2024  
Mgr. Lucia Rapošová

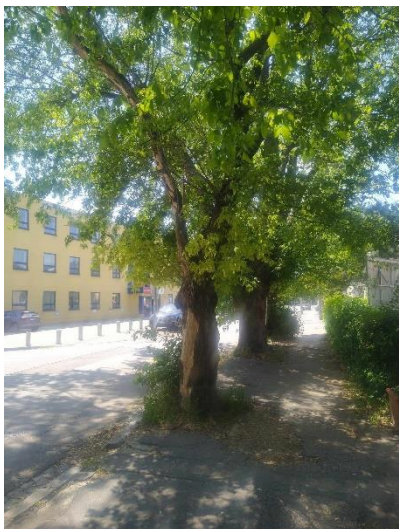
Stromy č. 2, 3

| Por. č. | Latinský názov | Parc.č. | Obvod kmeňa | | | Výška | Šírka koruny | Sadov. hodnota | Poznámka | Návrh opatrení | Spoločenská hodnota | Prirážkové indexy | | | | Spoločenská hodnota upravená |
|---|---|---|---|---|---|---|---|---|---|---|---|---|---|---|---|---|
| 2 | Acer saccharinum | 22191/2 | 254 | cm | | 10-15 | 10-12 | 3/2 | obmedzený koreňový priestor, rastové deformácie v korune, imelo | zdravotný orez, zväziť dynamickú väzbu | 2 672,00 € | 1 | 0,8 | 1,3 | 1,3 | 3 612,54 € |
| 3 | Negundo aceroides | 22191/2 | 160 | cm | | 5-10 | 6-8 | 2 | výrazne preschnutá, poškodenie na kmeni, invázny druh | výrub | 0,00 € | 0,9 | 0,6 | 1,3 | 1,3 | 0,00 € |

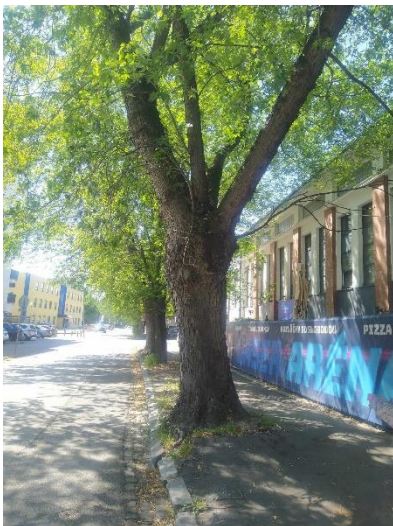
Strom č. 7

| Por. č. | Latinský názov | Parc.č. | Obvod kmeňa | | | Výška | Šírka koruny | Sadov. hodnota | Poznámka | Návrh opatrení | Spoločenská hodnota | Prirážkové indexy | | | | Spoločenská hodnota upravená |
|---|---|---|---|---|---|---|---|---|---|---|---|---|---|---|---|---|
| 7 | Acer saccharinum | 22191/2 | 129 | cm | | 10-15 | 6-8 | 3 | obmedzený koreňový priestor, preschnutá | zdravotný orez, zväčšenie priestoru pre koreňový systém | 1 474,00 € | 1 | 0,8 | 1,3 | 1,3 | 1 992,85 € |

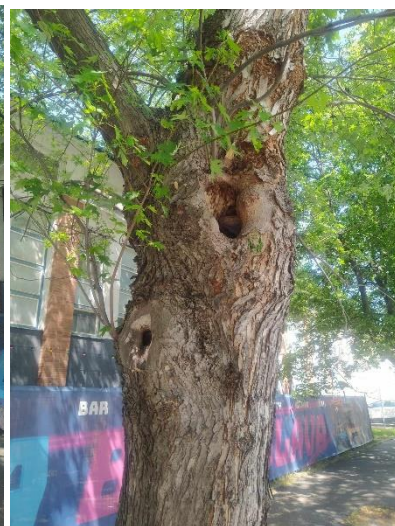
Strom č. 8

| Por. č. | Latinský názov | Parc.č. | Obvod kmeňa | | | Výška | Šírka koruny | Sadov. hodnota | Poznámka | Návrh opatrení | Spoločenská hodnota | Prirážkové indexy | | | | Spoločenská hodnota upravená |
|---|---|---|---|---|---|---|---|---|---|---|---|---|---|---|---|---|
| 8 | Acer saccharinum | 22191/2 | 229 | cm | | 15-20 | 14-16 | 2 | obmedzený koreňový priestor, otvorená dutina s hubou | bezpečnostný orez, tomograf | 2 349,00 € | 1 | 0,6 | 1,3 | 1,3 | 2 381,89 € |

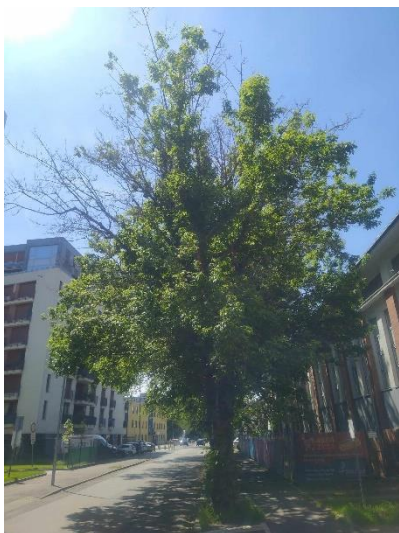
Strom č. 15

| Por. č. | Latinský názov | Parc.č. | Obvod kmeňa | | | Výška | Šírka koruny | Sadov. hodnota | Poznámka | Návrh opatrení | Spoločenská hodnota | Prirážkové indexy | | | | Spoločenská hodnota upravená |
|---|---|---|---|---|---|---|---|---|---|---|---|---|---|---|---|---|
| 15 | Negundo aceroides | 22191/2 | 60 | cm | | 0-5 | 4-6 | 2 | poškodenie na kmeni, suchý vrchol, invázny druh | výrub | 0,00 € | 0,9 | 0,6 | 1,3 | 1,3 | 0,00 € |
