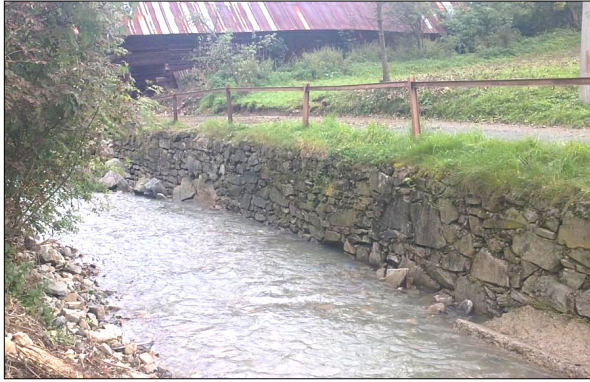
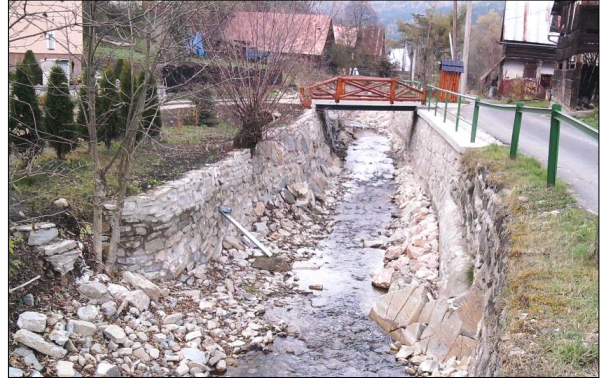
Obrázky č. 1 - 2: Na horných obrázkoch je pohľad súčasný stav riešeného úseku potoka Hraničná, kde je potrebné vybudovať pravobrežnú opornú stenu (SO – 01).

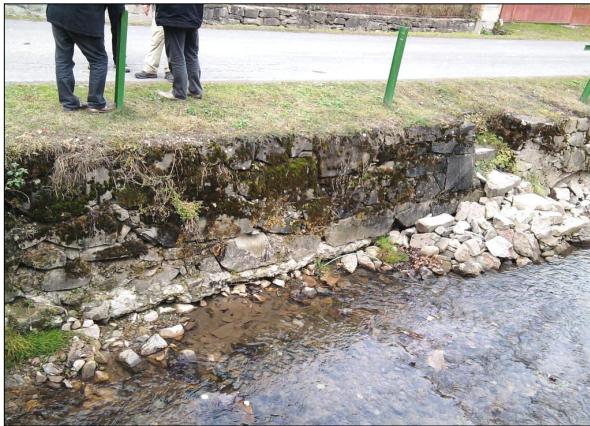
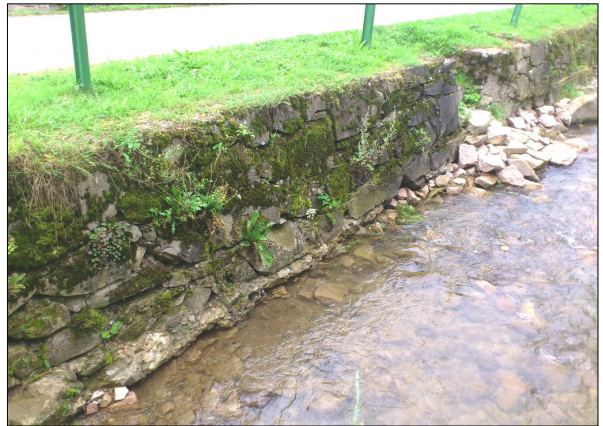
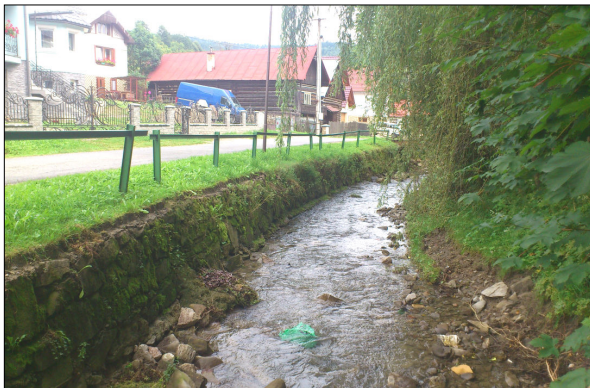
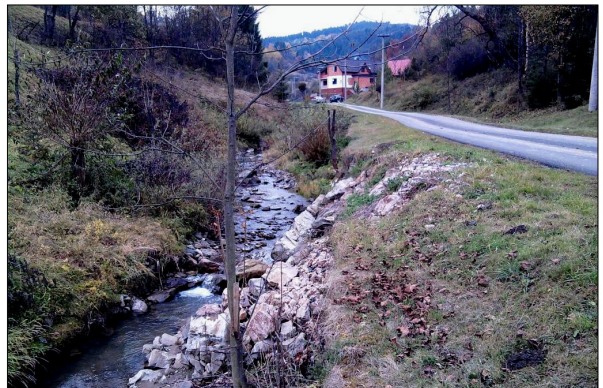
Obrázky č. 3 - 6: Na štyroch obrázkoch a na titulnej strane tejto dokumentácie je pohľad na súčasný stav 1. riešeného úseku potoka Eliašovka. Tu je potrebné vybudovať ľavobrežnú opornú stenu (SO – 02).

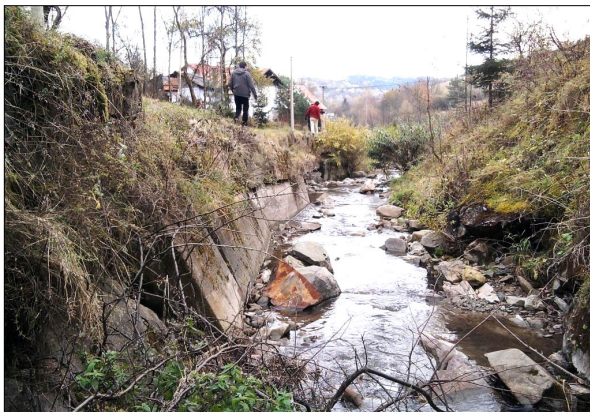
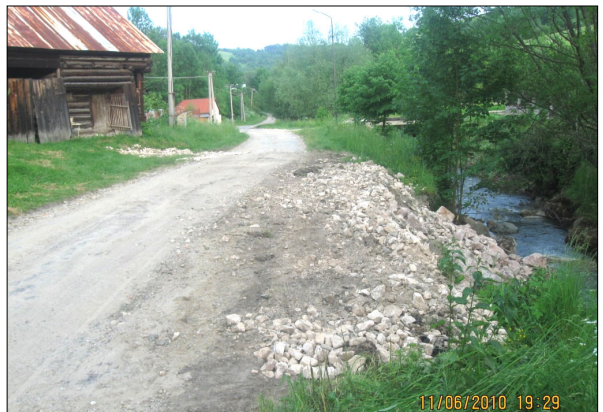
Obrázky č. 7 - 8: Na dolných 2 obrázkoch je súčasný stav 2. úseku potoka Eliašovka vrátane spadnutého múru na obr. vpravo. Potrebná je nová ľavobrežná oporná stena (SO – 03).
