### Obrázok 13b Erózna ohrozenosť územia - stav po výrube

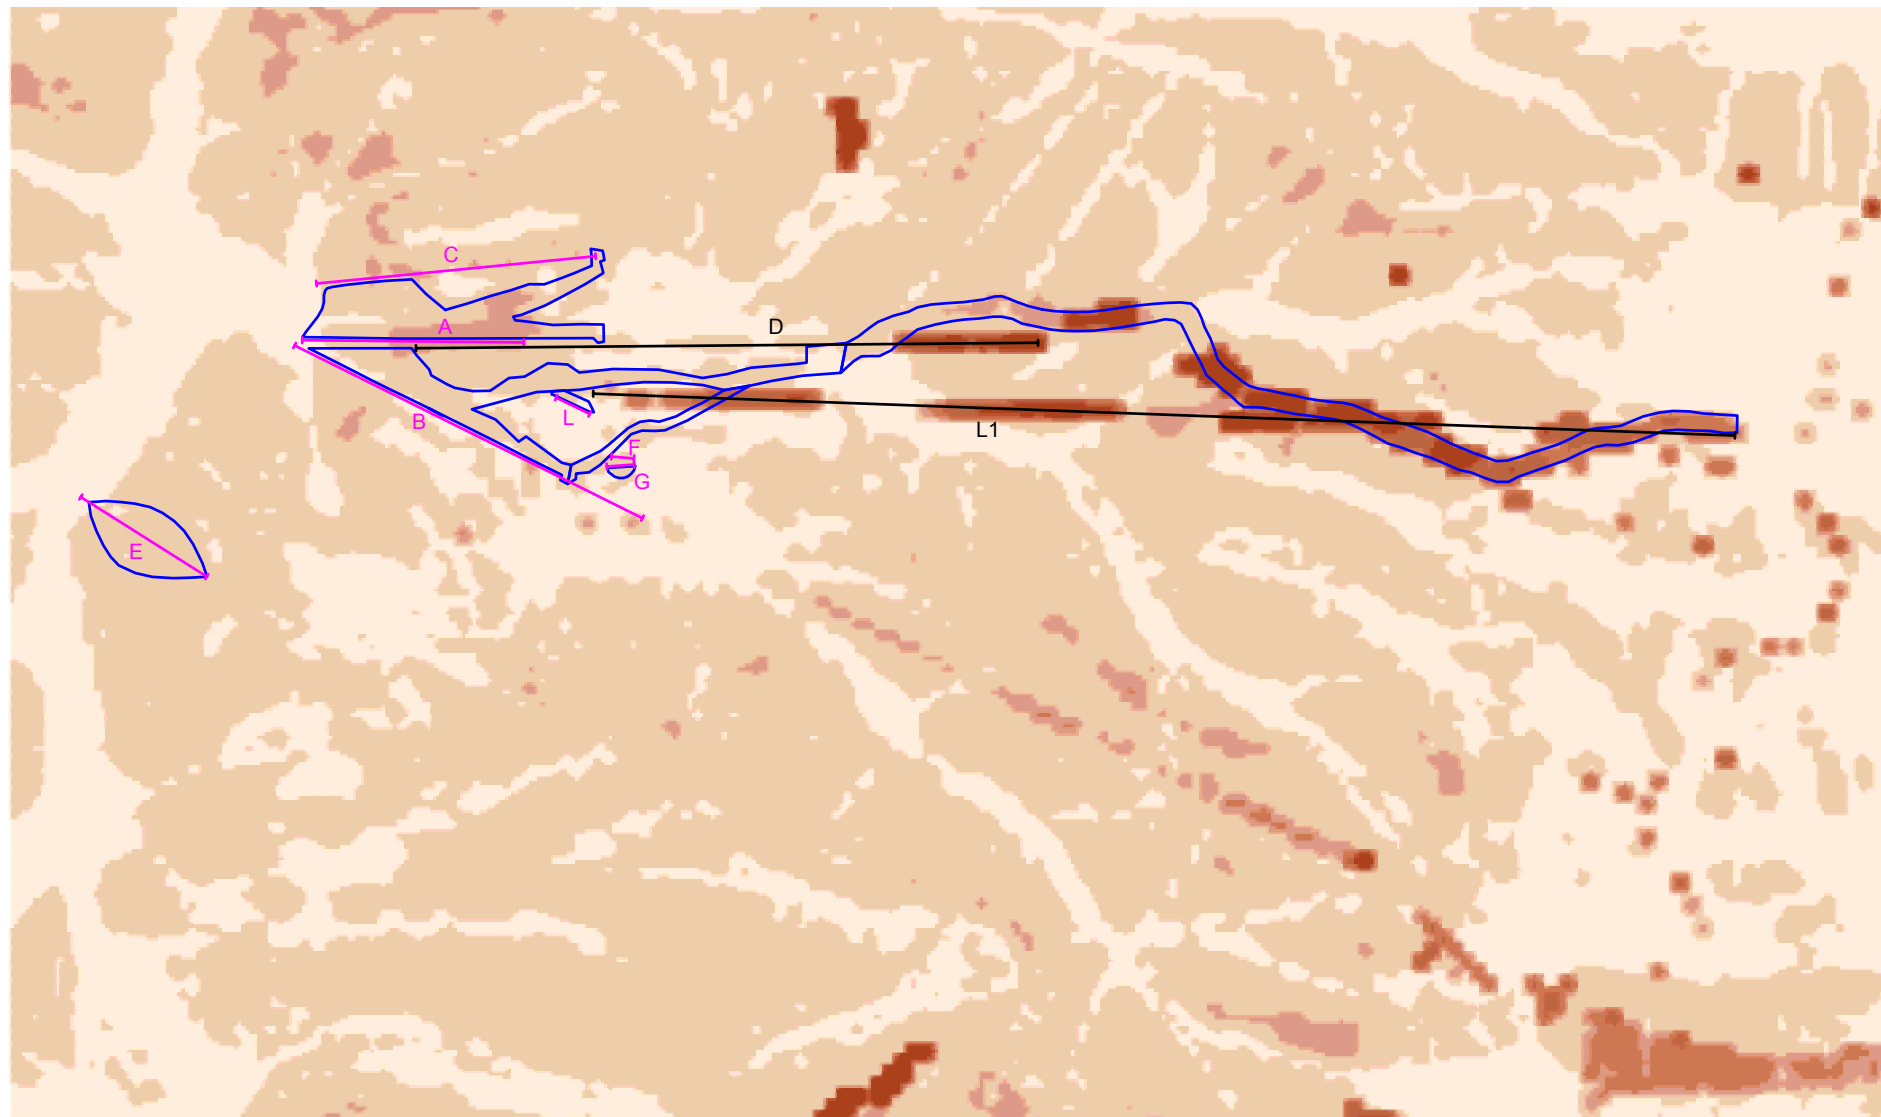
(výstup z programu ArcMap 9.0)

0 0,5 5 15 50 150 m³/ha/rok
