Obrázok 13c Erózna ohrozenosť územia - stav po obnovení vegetácie

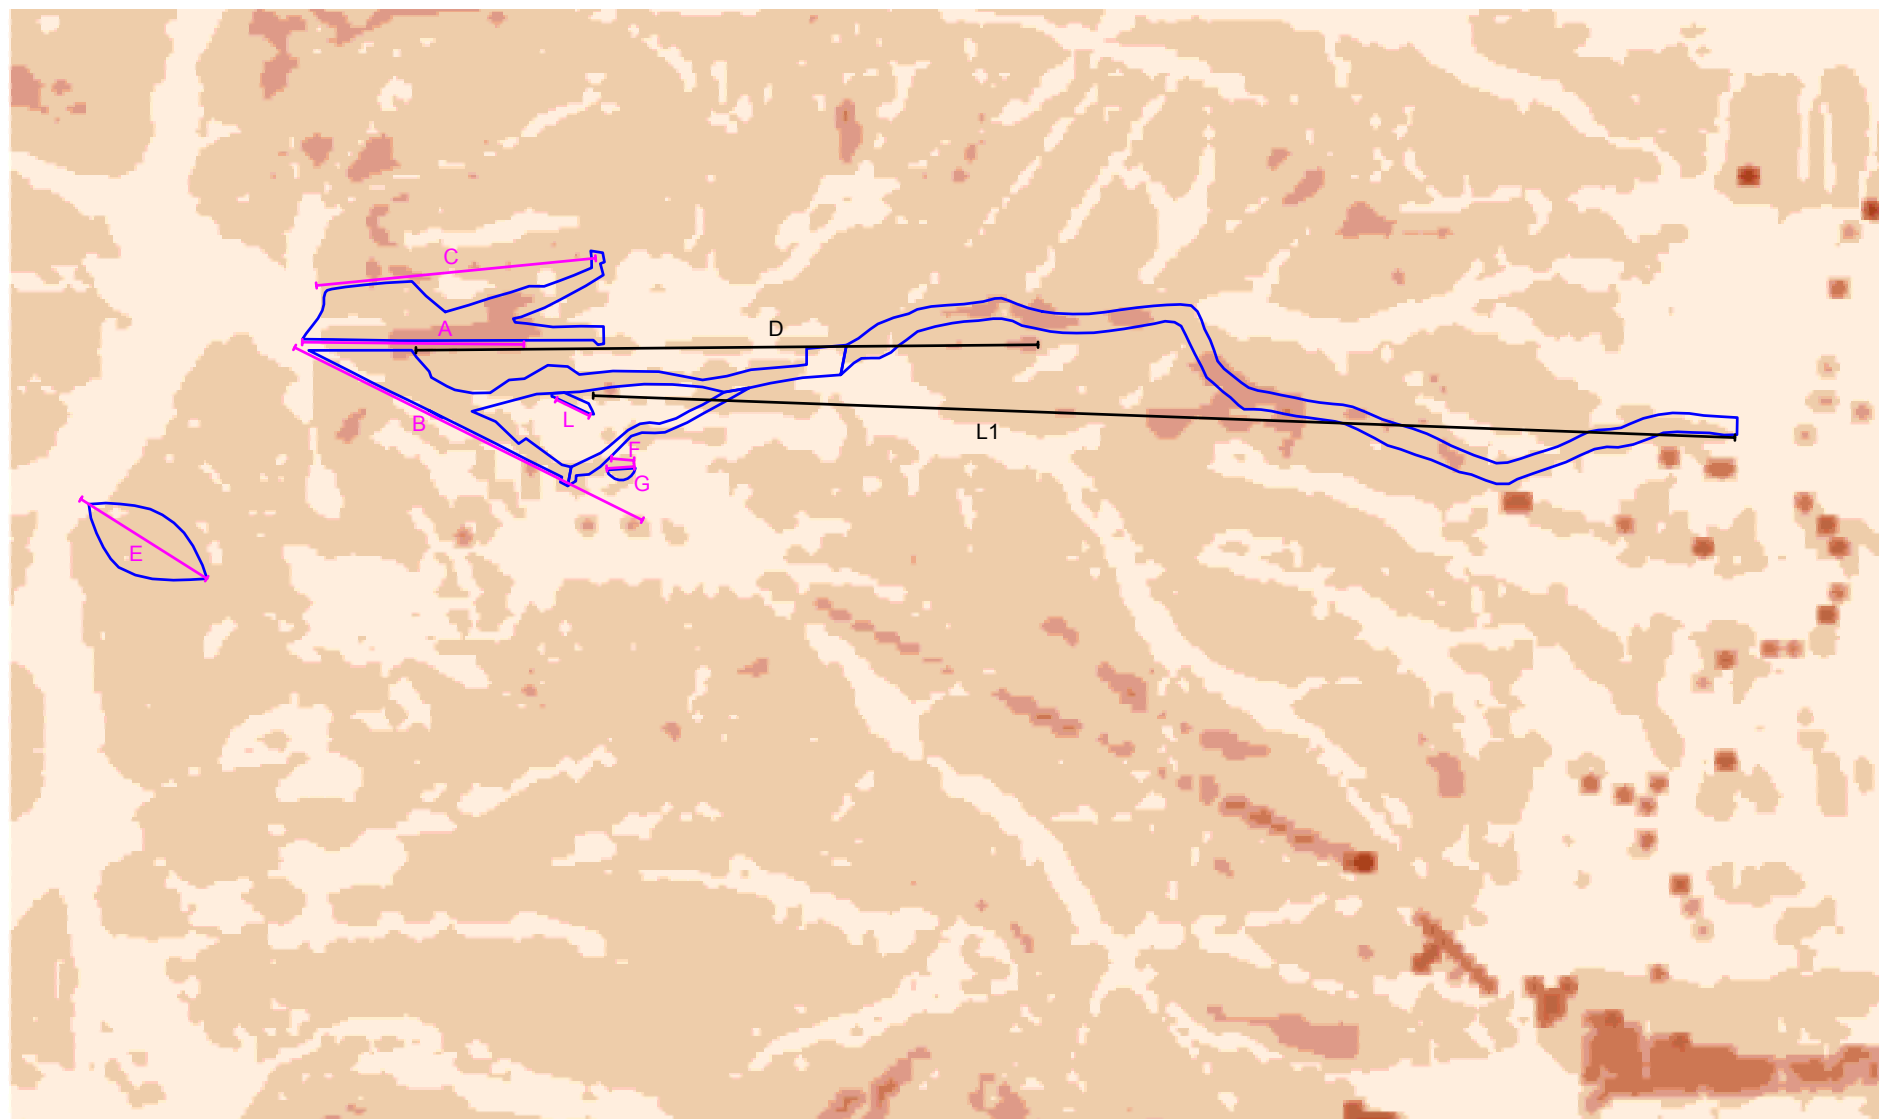
(výstup z programu ArcMap 9.0)

1 : 20 000

A lyžiarske vleky L1 sedačkové lanovky — zjazdové trate
