**„Bytový dom „URSUS“ ul. 29. augusta, Poprad,**

### **Dendrologický prieskum**

**Názov** : **BYTOVÝ DOM „URSUS“ POPRAD, ul. 29.augusta**

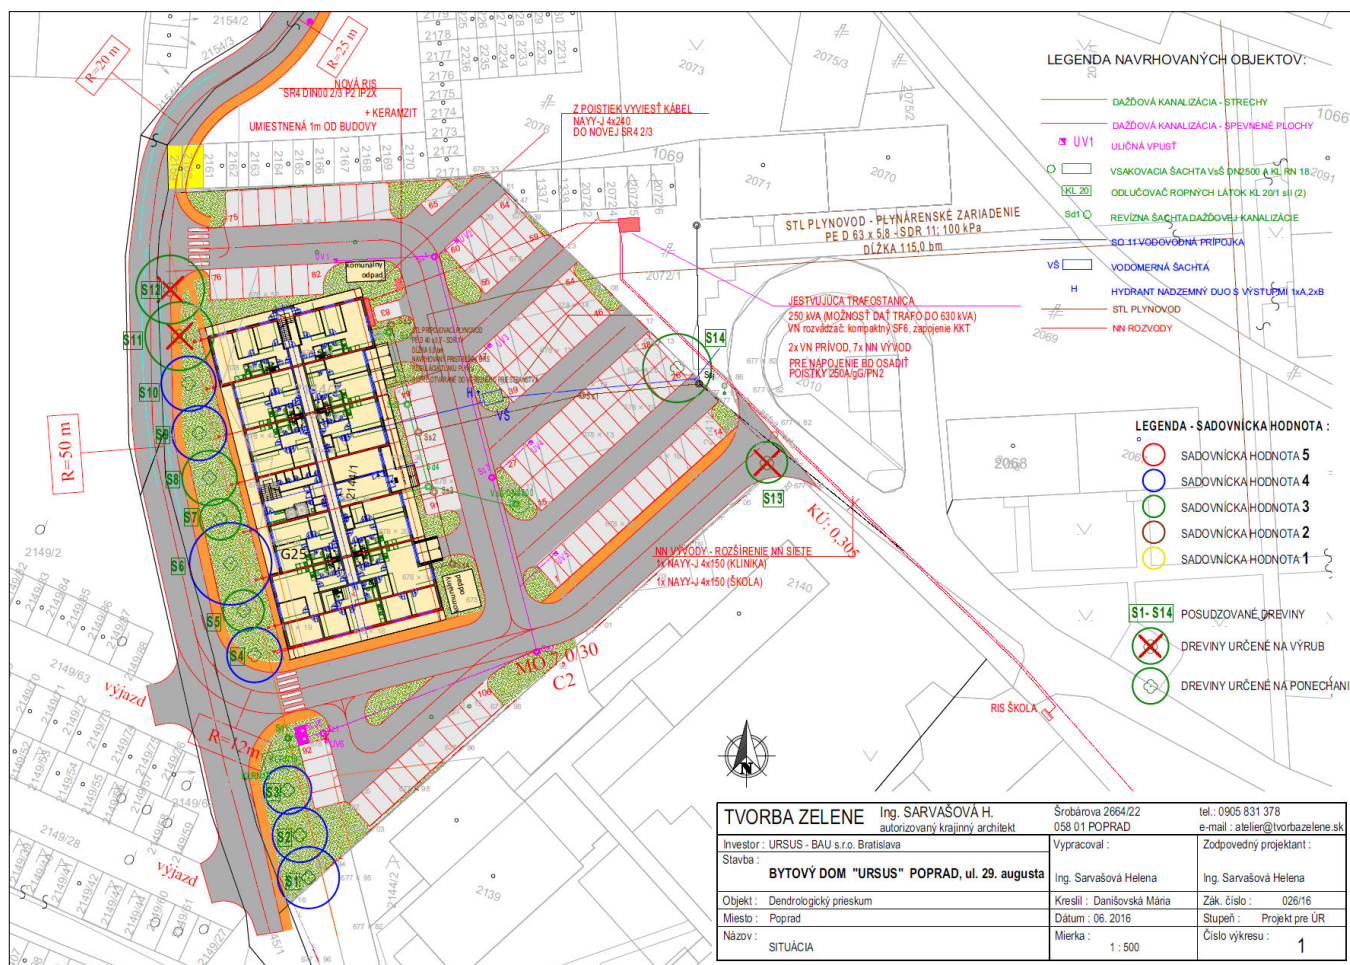
Výkres z dendrologického prieskumu /zmenšený/:

Výkresová príloha je vypracovaná v mierke 1 : 200, v ktorej sú graficky znázornené posudzované stromy.

- a. Poradové číslo jedinca - v textovej a mapovej časti ( M=1:200)
- b. Vedecký názov dreviny - taxón

Posudzované dreviny sú nadpriemernej až priemernej sadovníckej hodnoty v jednom vekovom štádiu bez zjavného poškodenia, chorôb a škodcov. Plnia najmä hygienickú funkciu tým, že tvoria stromoradie na prístupovej komunikácii k súkromnej škole. Okrem toho sú veľmi hodnotným krajínotvorným prvkom v posudzovanom priestore. Stromy S13 a S14 sú v inej časti pozemku, mimo stromoradia, priemernej sadovníckej hodnoty. Na výrub sú určené dreviny S11, S12, S13 z dôvodu zastavanosti plochy.
