# MIGRAČNÍ STUDIE

Příloha k oznámení o změně záměru R2

datum: 26. 6. 2018

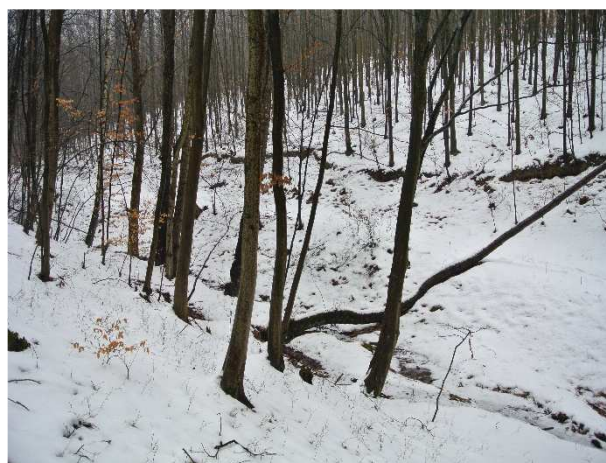
Trasa R2 zde prochází lesními porosty v údolí podél Kriváňského potoka. Výrazné migrační trasy vedou podél dvou levostranných přítoků (km 4,5 a km 6,2) a šesti zaříznutými údolími pravostranných přítoků od soutoku s Bzovským potokem (km 4,3) po soutok s Martinovským potokem (km 7,1).

Údolí bezejmenného levostranného přítoku v km 5,2

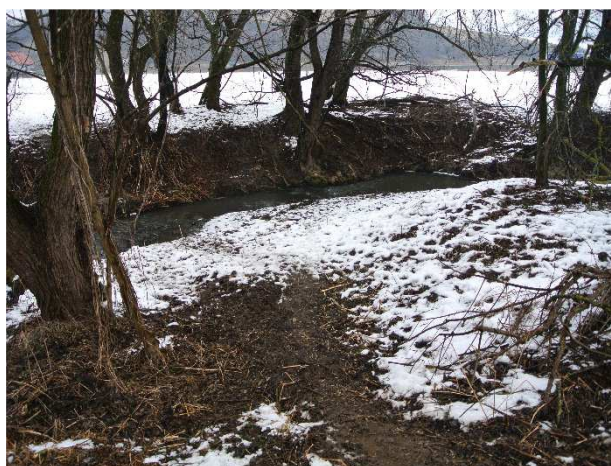
Místo brodu jelení zvěře poblíž místa plánovaného mostu 215
