Areál spoločnosti AGRO - HNIEZDNE, s.r.o. je lokalizovaný v k.ú. obce Hniezdne, cca 250–300 m východne od posledných obytných objektov obce. V areáli sú už aj novšie objekty. Jestvujúci starý t.č. nevyužívaný kravín (na obr. vzadu), bude prebudovaný.

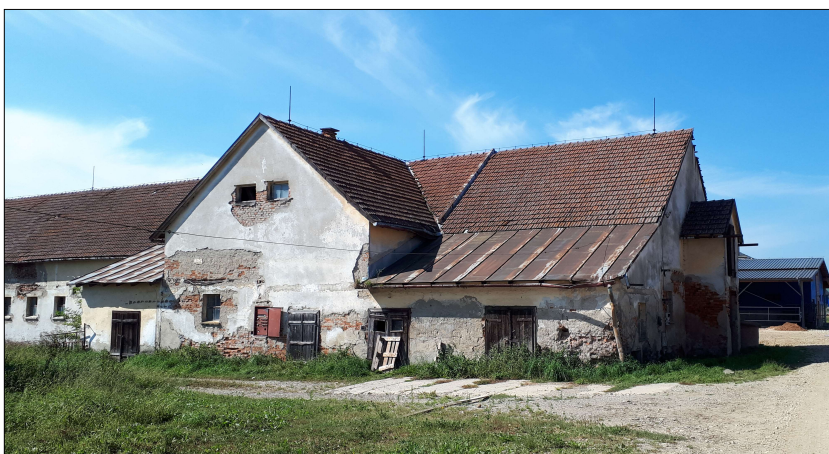
**Obrázok č. 2:**

Pohľad na starý kravín, ktorý je v zlom technickom a konštrukčnom stave. Z uvedeného dôvodu je navrhovaná asanácia celého objektu. Na jeho mieste bude postavený nový kravín vyhovujúci novým podmienkam pre ustajnenie hovädzieho dobytku.

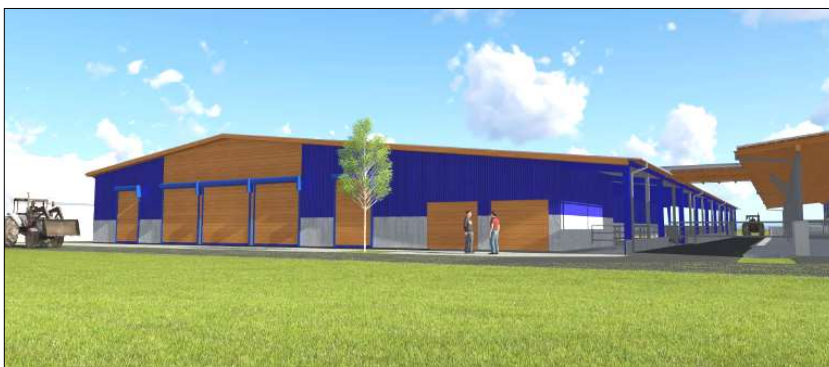
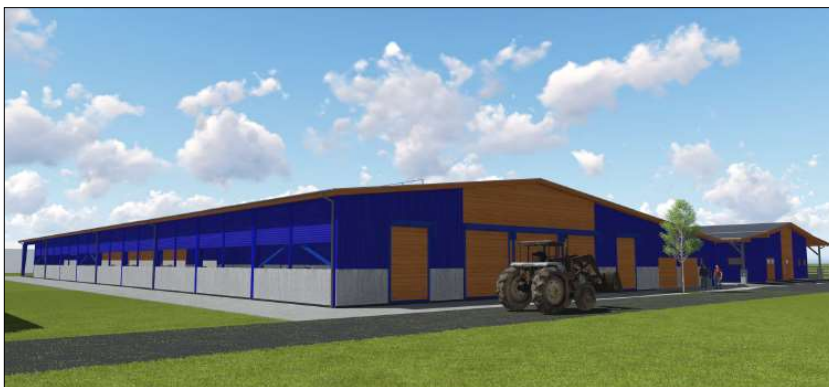
**Obrázky č. 3 a č. 4**

Vizualizácia nového objektu kravína po prebudovaní. V tomto novom modernom objekte bude ustajnených 317 ks dobytku (dojnice, jalovice, býky a teľatá), čo činí po prepočte na VDJ (veľké dobyčie jednotky) 245 VDJ. Pôvodný kravín (po rekonštrukcii aj navrhovaný kravín) je umiestnený v areáli spoločnosti AGRO - HNIEZDNE, s. r. o., v obci Hniezdne. Objekt je dopravne napojený z miestnej komunikácie. Parkovacie plochy sú jestvujúcou súčasťou vnútro areálovej statickej dopravy a kapacitne vyhovujú.
