## Charakteristika územia

# DENDROLOGICKÝ PRIESKUM A SPOLOČENSKÉ OHODNOTENIE DREVÍN

**Názov stavby:** „SMART hala“ v areáli LOGIS Invest a.s., Bojnícka 20, Bratislava

Celková situácia – varianty zámeru

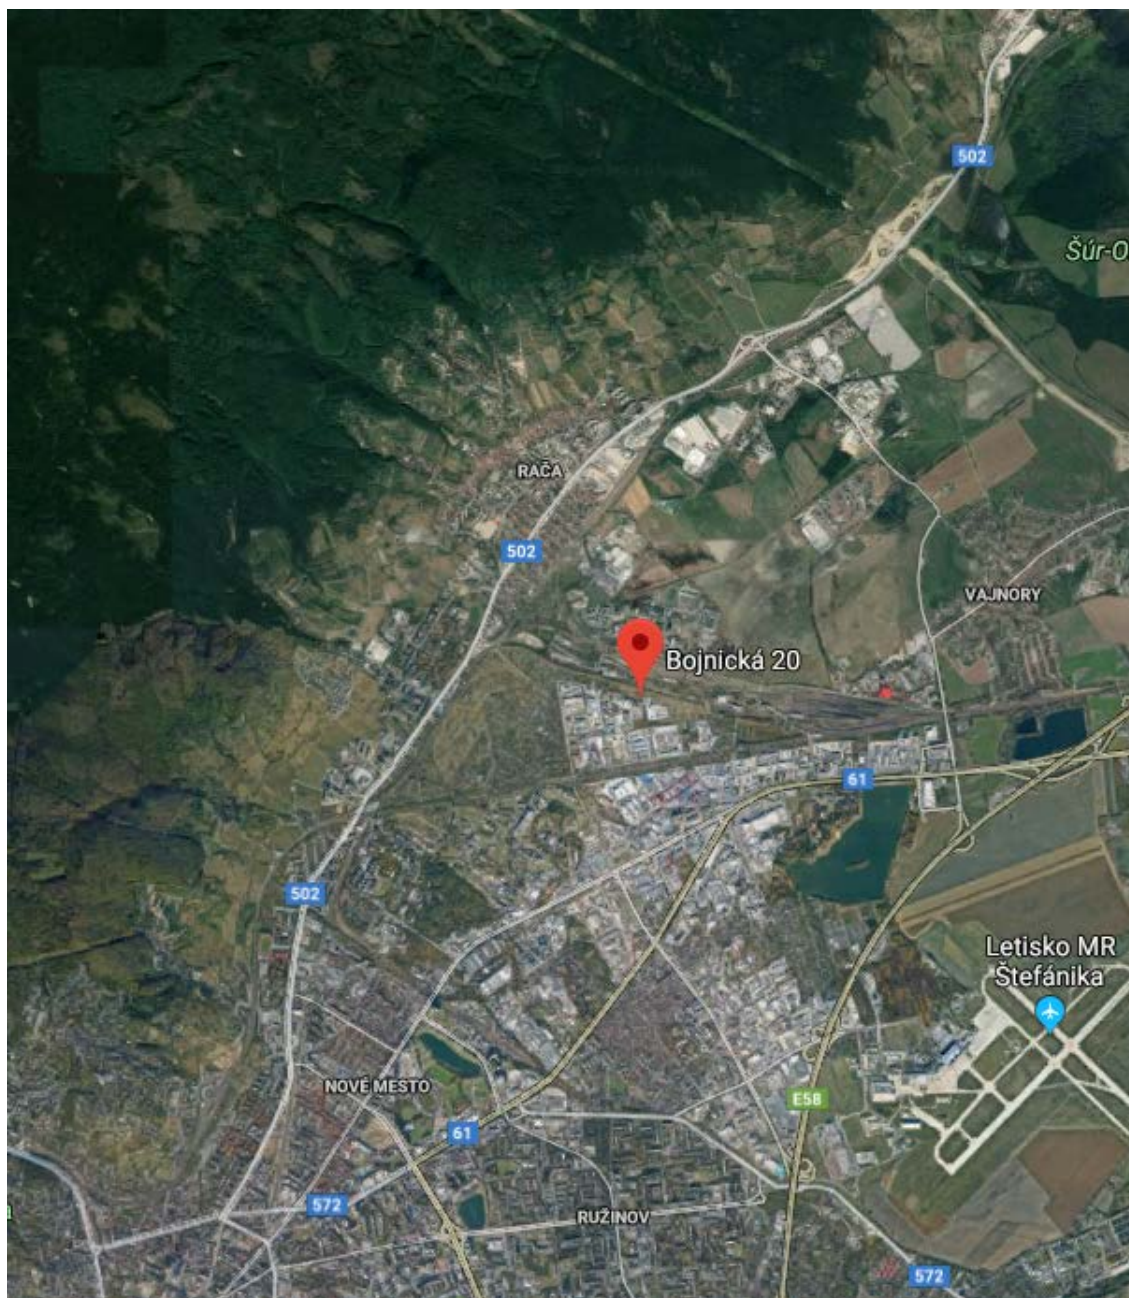
Situácia 1:50 000

mierka 1:50 000

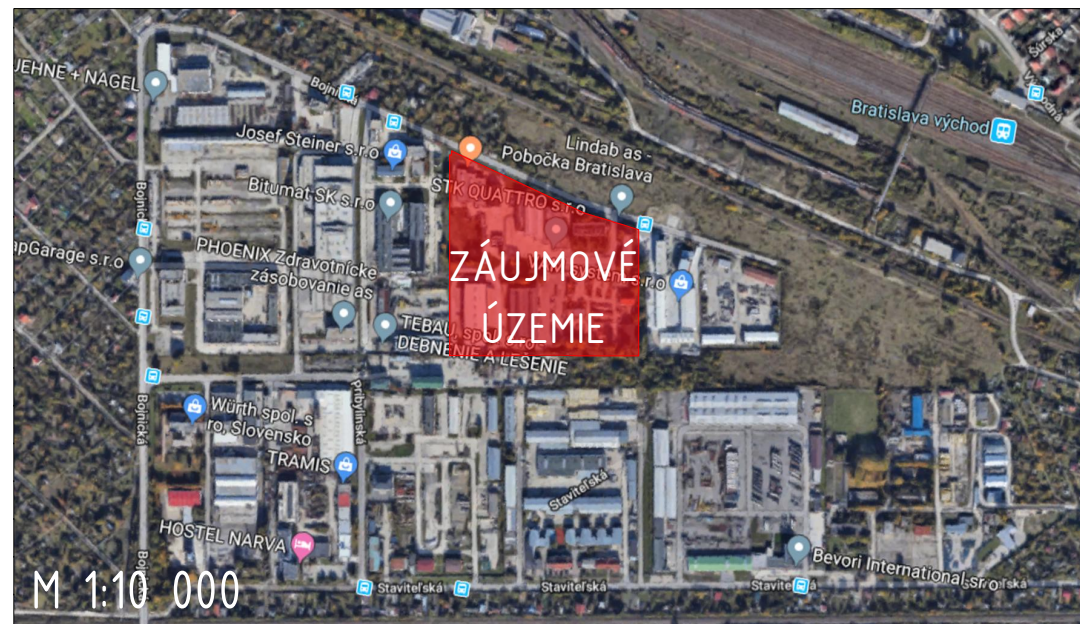
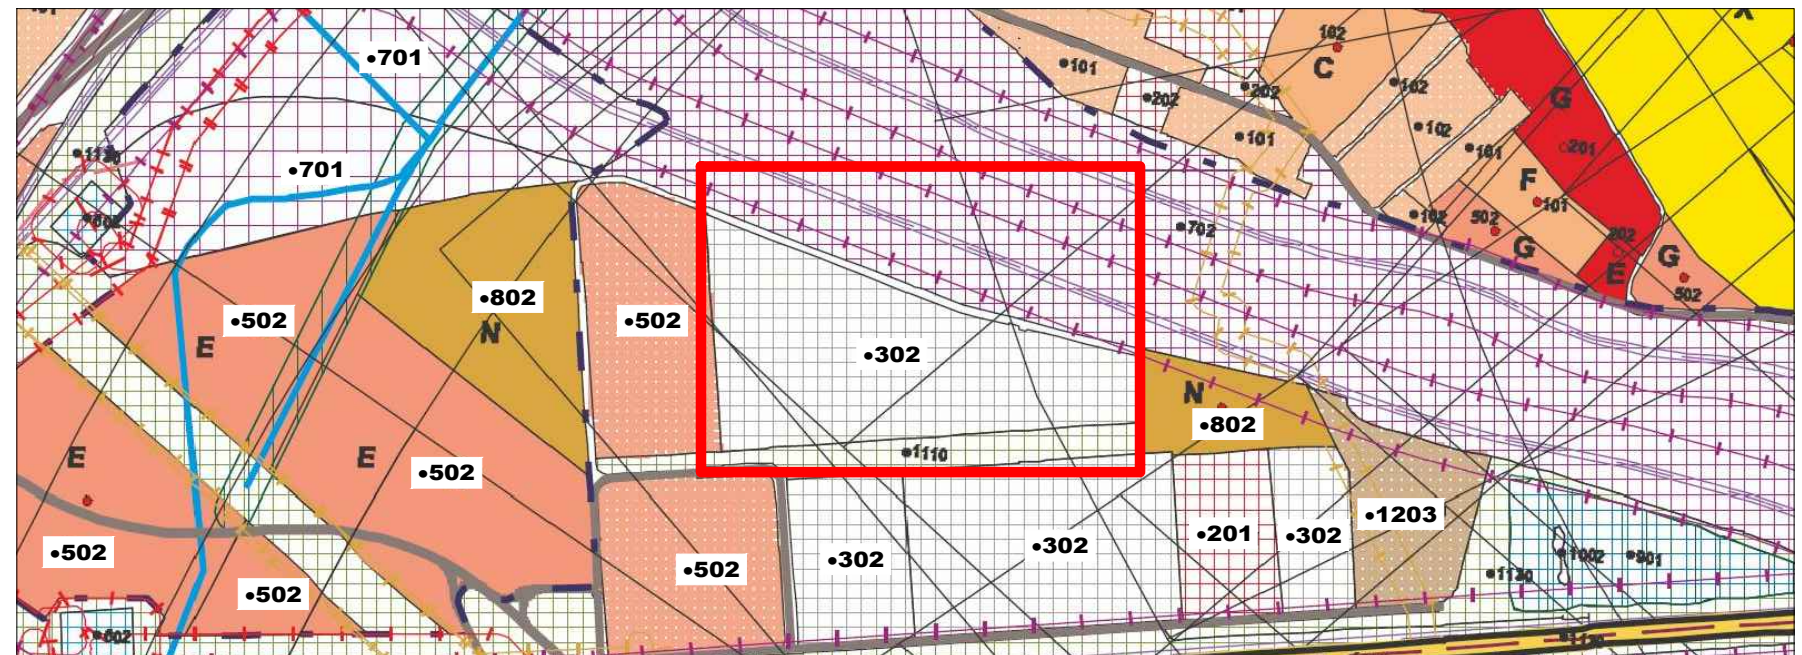
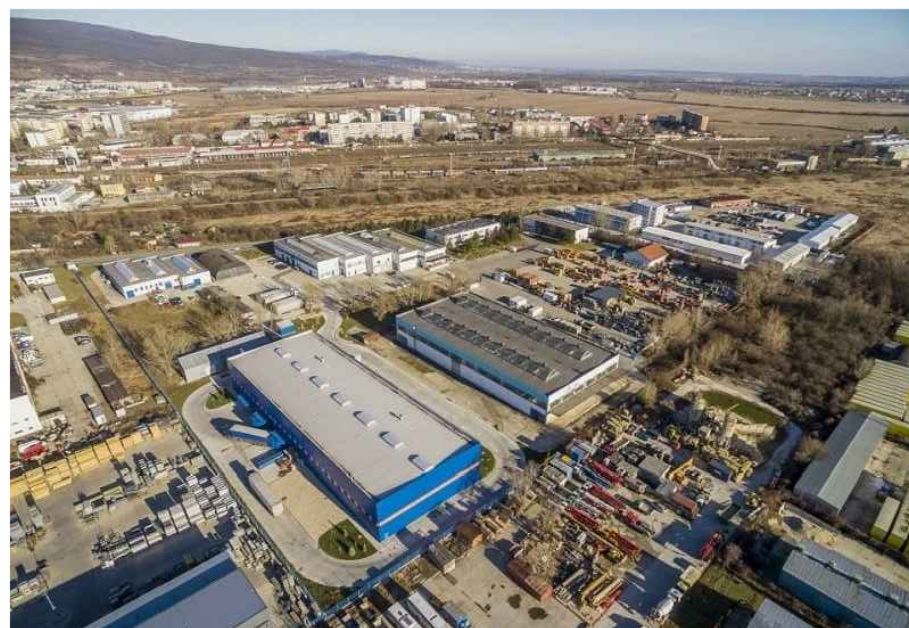
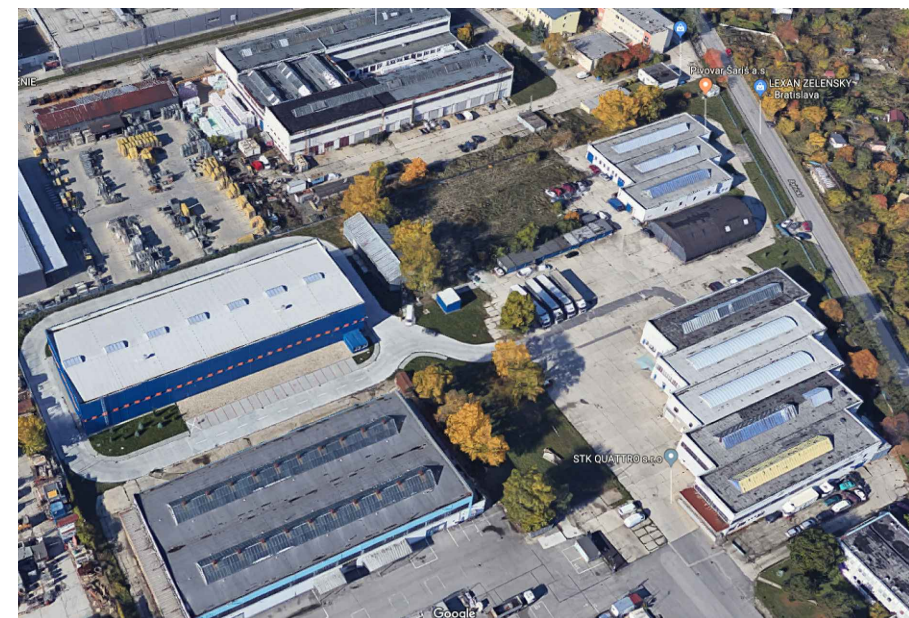
Predmetný areál sa nachádza na Bojníckej ulici v Bratislave, v rámci komplexu podobných areálov na Žabom majeri. Dopravne je areál napojený na Bojnícku ulicu. Areál hraničí so susednými areálmi a s zo severnej strany prístupovou komunikáciou na Bojníckej ulici. Vstup do areálu je cez kontrolovaný vstup. Momentálne sa na mieste výstavby novej haly nachádzajú 3 existujúce skladové objekty, ktoré sa budú demolovať.

Pozemok je rovinatého charakteru. Skladá sa z viacerých parciel s číslami: P.Č.4925/4; 4925/8; 4925/9; 4925/10; 4925/11; 4925/12; 4925/13; 4925/14; 4925/15; 4925/19; 4925/20; 4925/21; 4925/22; 4925/23; 4925/36; 4925/47; 4925/48; 4925/49; 4925/50.

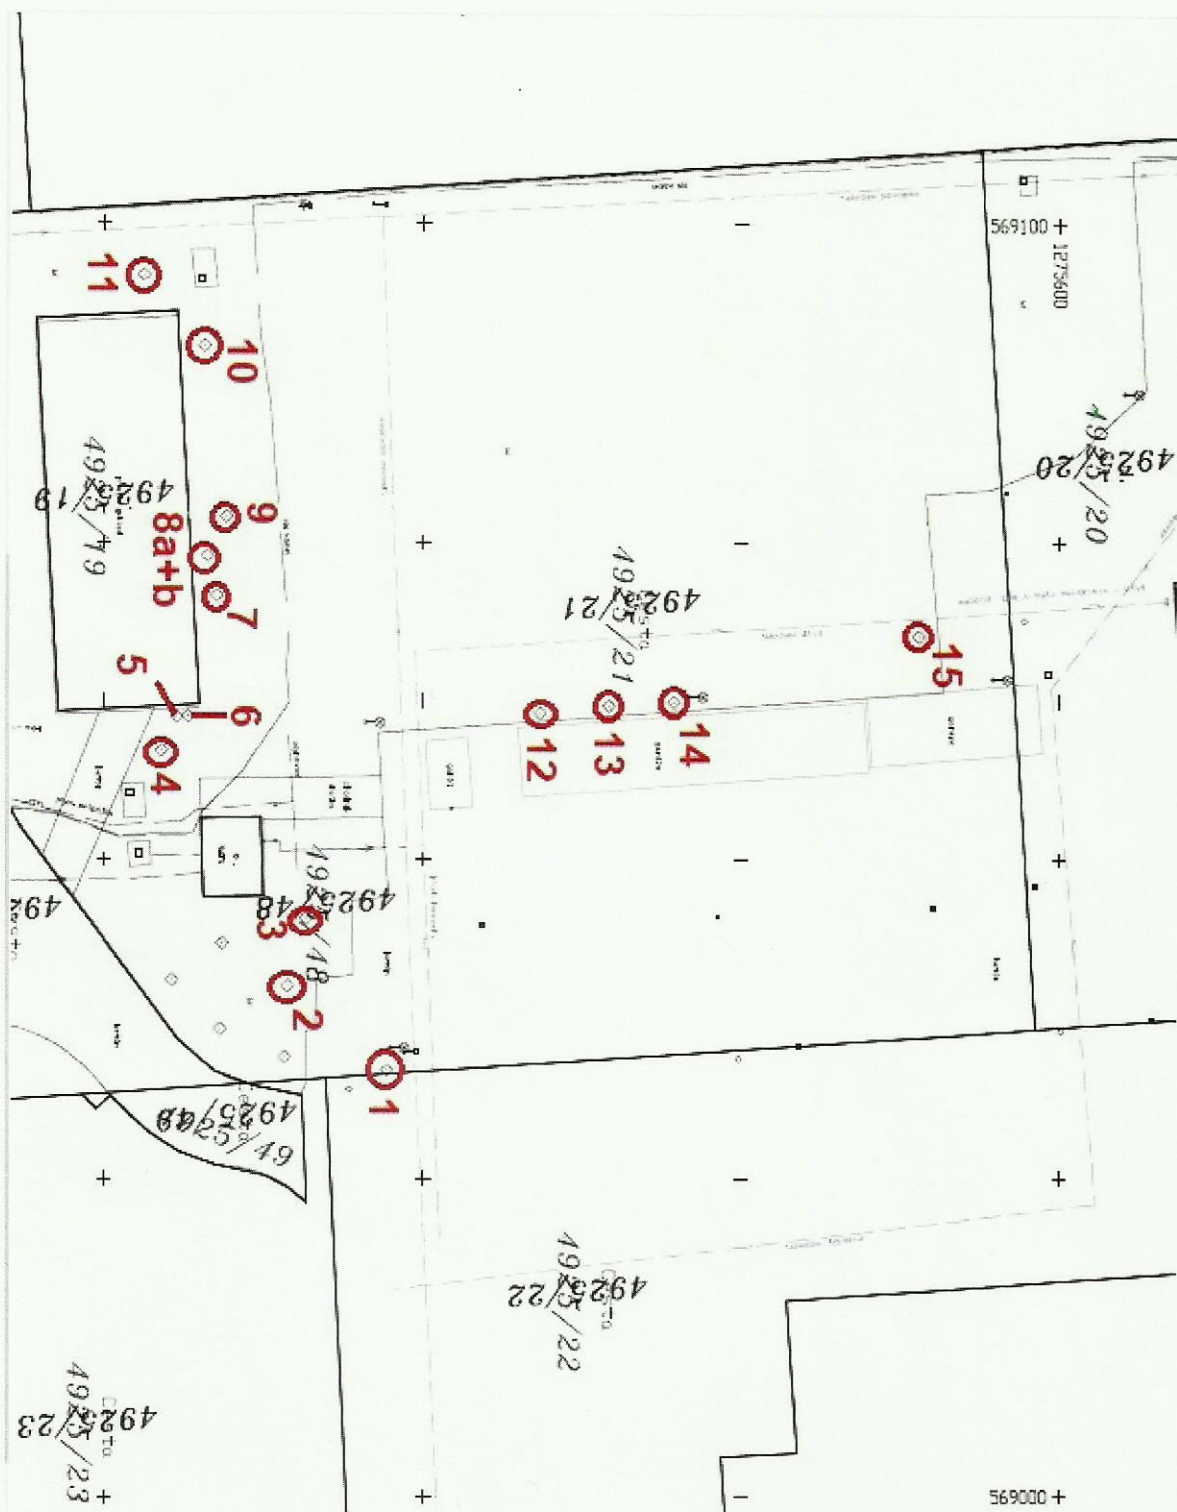
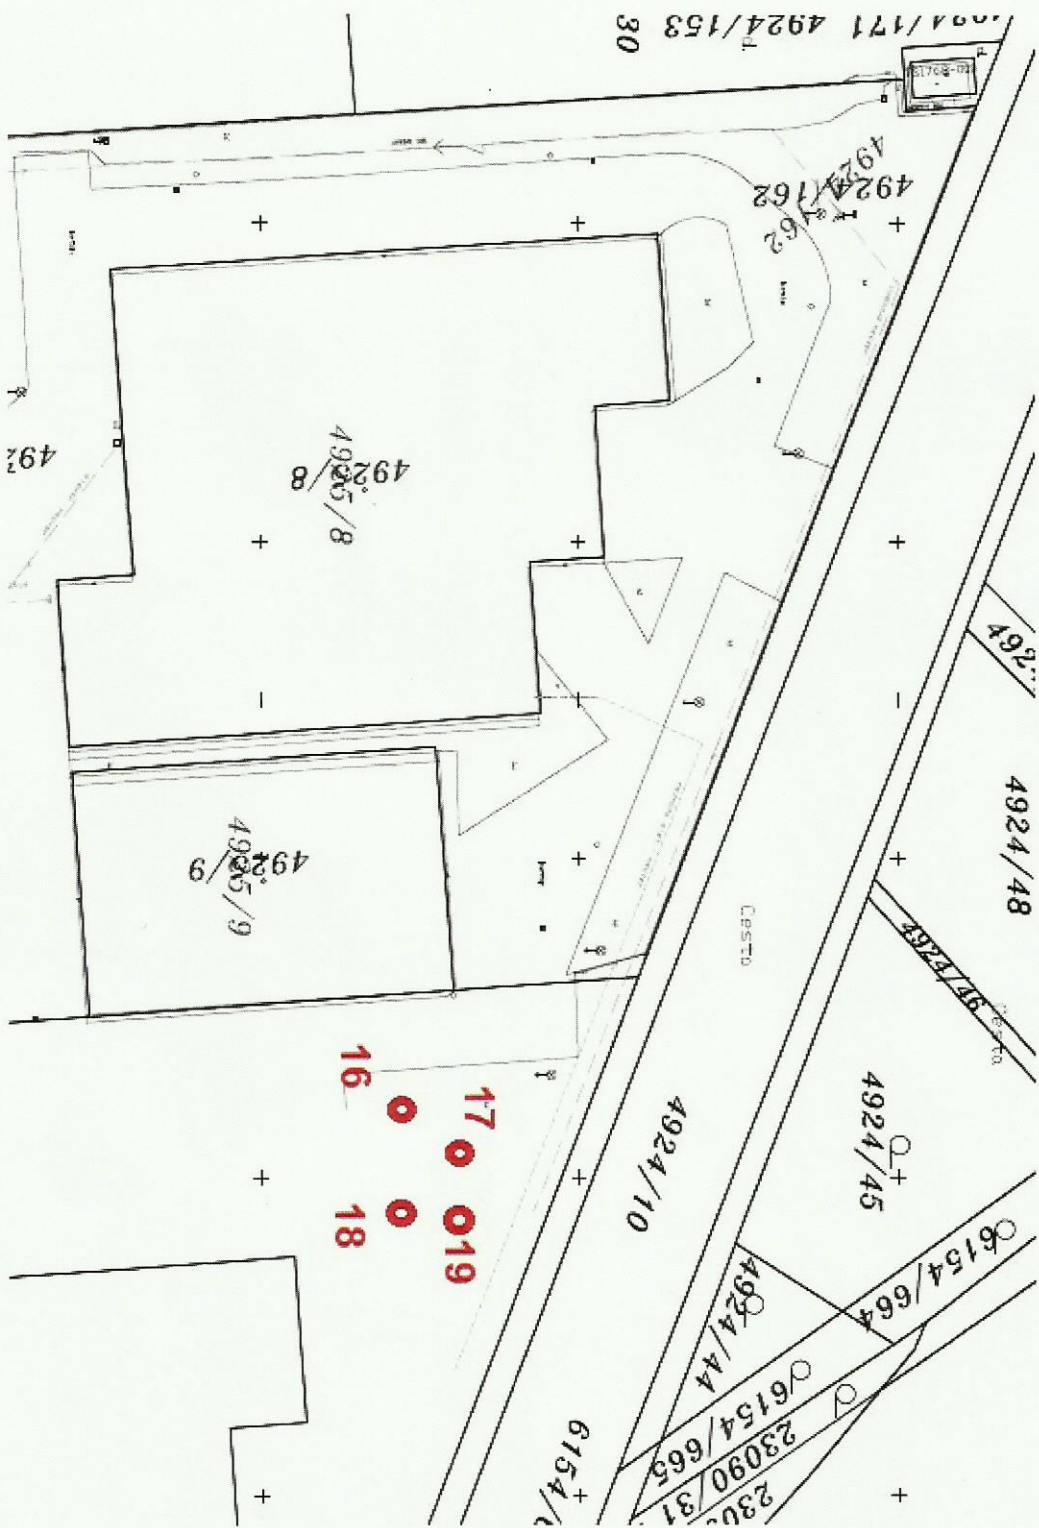
Na parcelách sa v súčasnosti nachádza 20 ks drevín, ktoré žiadateľ plánuje vyrúbať. Počas prieskumu bola zaznamenaná aj špecifická situácia, kedy dva exempláre drevín rôznych botanických druhov navzájom zrástli bázami kmeňov, preto tvoria zdanlivo jeden exemplár, ktorý bol takto aj vyznačený počas geodetického zameriavania (v priloženej tabuľke sú tieto zrastené exempláre označené pod č. 8a, 8b). Podrobný zoznam, charakteristiky a spoločenská hodnota drevín na dotknutých parcelách sú uvedené **v priloženej tabuľke**, ich poloha je vyznačená na priloženom obrázku (červenou farbou).

Z dendrologického prieskumu vyplýva, že súhlas orgánu ochrany prírody je v zmysle zákona č. 543/2002 Z.z. o ochrane prírody a krajiny v znení neskorších predpisov potrebný na výrub 14 ks stromov – ich celková spoločenská hodnota predstavuje spolu sumu **12 741,84 €**.
