# Horný Hričov, miestna cesta ku SAKER, s.r.o., –profilový dopravný prieskum

## Technická správa

Odberateľ: SAKER s.r.o., 013 42 Horný Hričov 298

Dátum publikovania: 25. 3. 2019

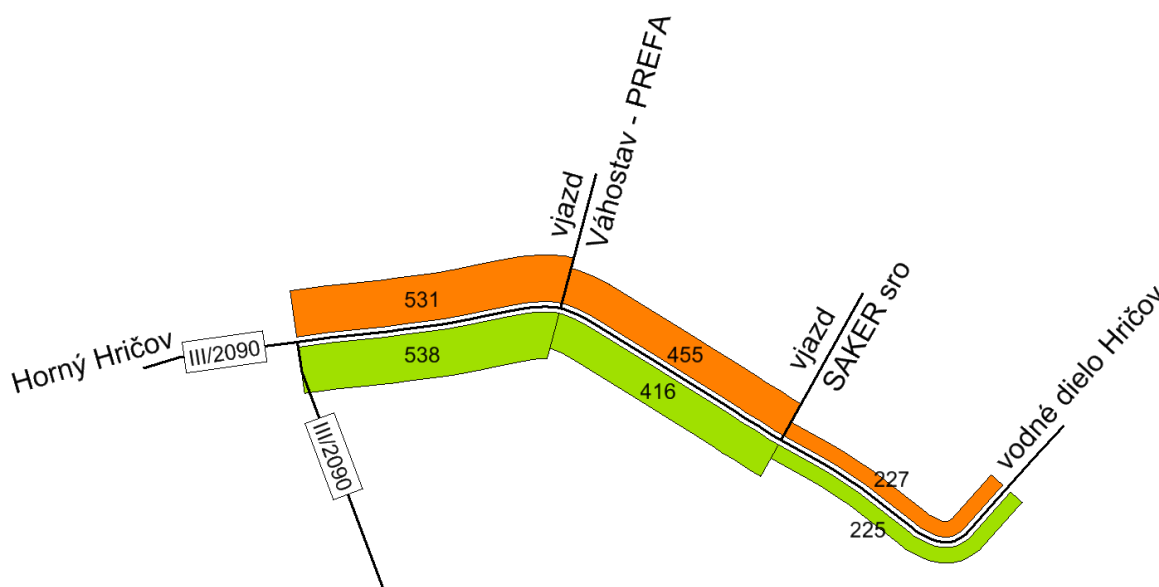
Obrázok 2 Celková profilová intenzita dopravy v priemerný deň na sčítacích úsekoch v smerovom rozdelení

Obrázok 2 vyššie znázorňuje celkové reálne intenzity namerané na sčítacom stanovišti za 24 hodín počas priemerného dňa v týždni (streda).

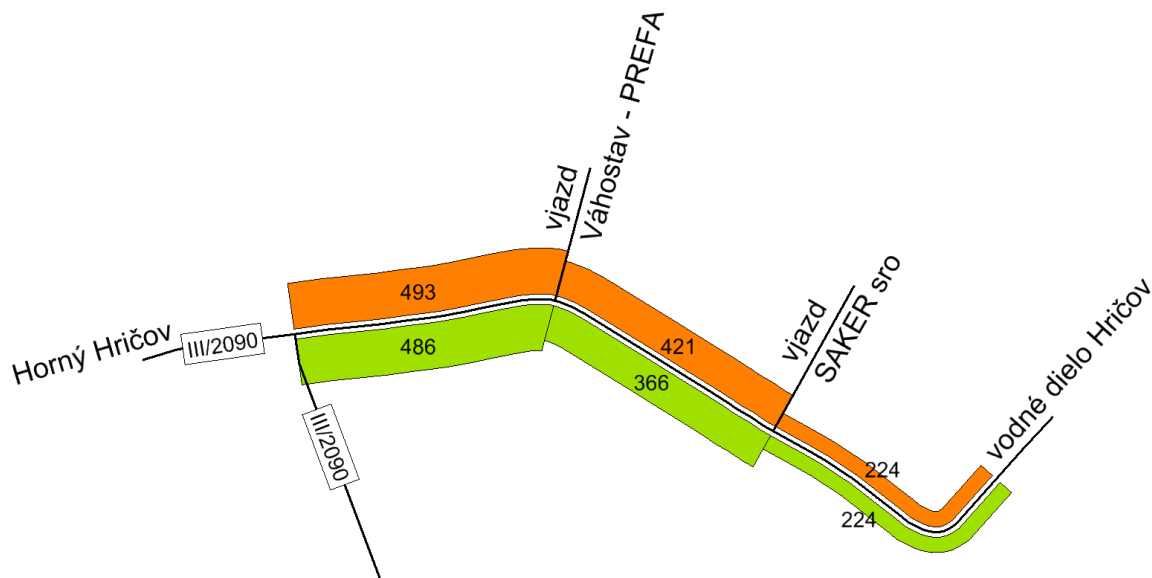
Obrázok 3 Profilová intenzita osobnej dopravy v priemerný deň na sčítacích úsekoch v smerovom rozdelení

Obrázok 3, znázorňujúci intenzity a smerovanie **osobnej dopravy** počas 24 hodín priemerného dňa v týždni (streda).

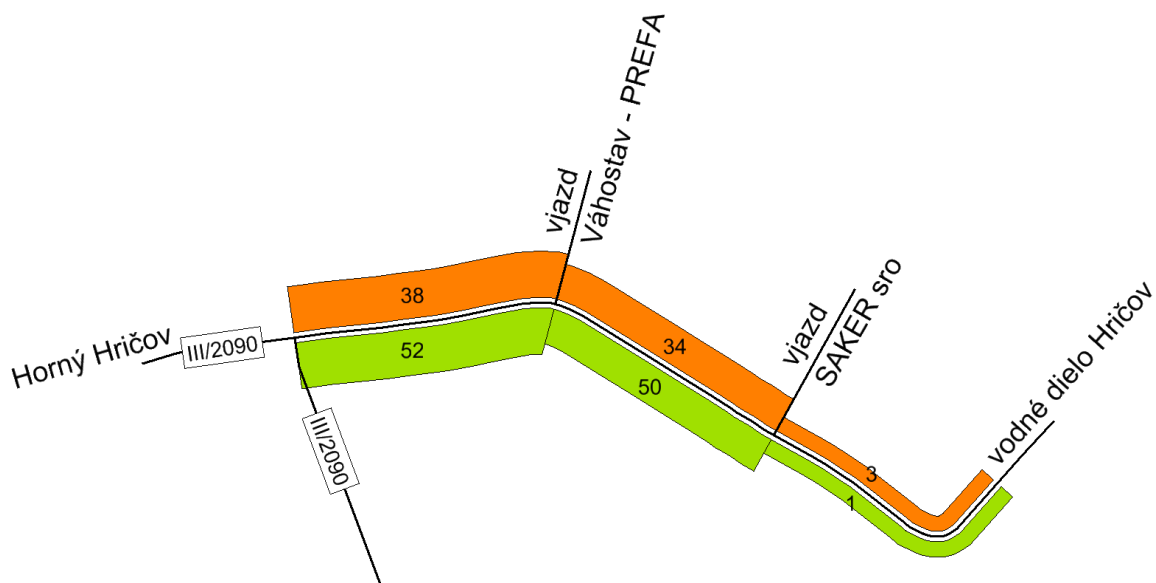
Obrázok 4 Profilová intenzita nákladnej dopravy v priemerný deň na sčítacích úsekoch v smerovom rozdelení

objem dopravy za 24h priemerného dňa v smere priehrada – obec Horný Hričov  
(34 vozidiel za 24 hodín v smere jazdy priehrada – Horný Hričov)

objem dopravy za 24h priemerného dňa v smere obec Horný Hričov - priehrada  
(50 vozidiel za 24 hodín v smere jazdy Horný Hričov - priehrada)

Posledný obrázok (obrázok 4) znázorňuje intenzity a smerovanie **nákladnej dopravy** počas 24 hodín priemerného dňa v týždni (streda).

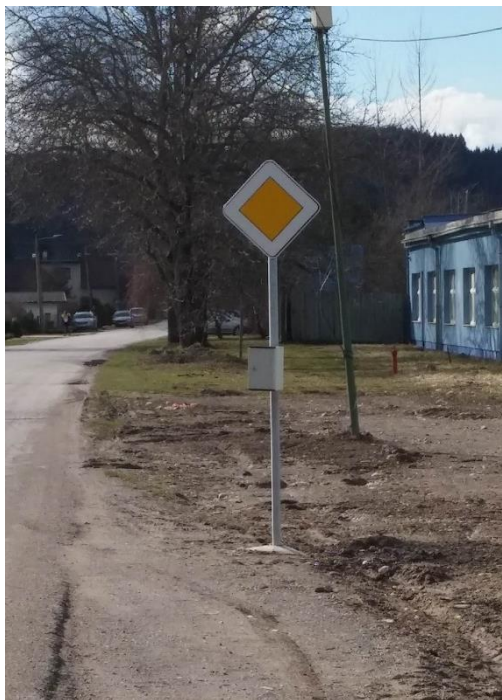
stanovište 1 - úsek križovatka - Váhostav

Sčítacie zariadenie bolo umiestnené vedľa cestnej komunikácie v polohe pred halou spoločnosti VÁHOSTAV-SK-PREFA, s.r.o.. Vyhodnocované zariadenie bolo umiestnené na stĺpiku dopravnej značky „P8 – Hlavná cesta“ na pravej strane vozovky v smere vodné dielo – križovatka s cestou III/2090 (smer jazdy východ – západ). ASD bolo umiestnené v priamom úseku cesty, bez výrazného stúpania, alebo klesania.

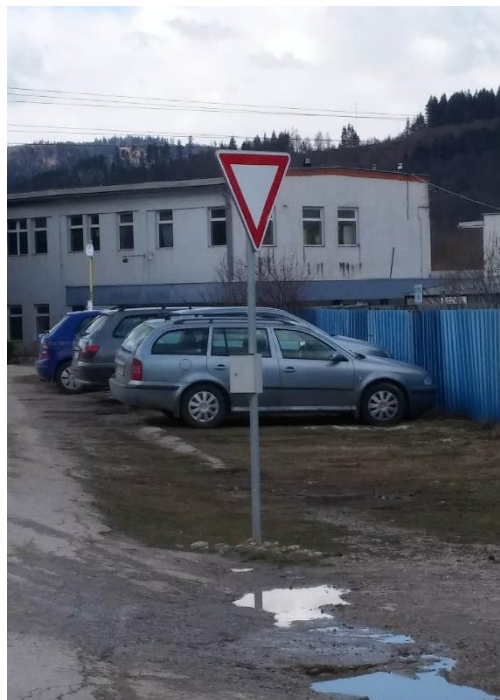
stanovište 2 – úsek Váhostav -SAKER

Sčítacie zariadenie bolo umiestnené vedľa cestnej komunikácie v polohe za vjazdom do priestoru spoločnosti VÁHOSTAV-SK-PREFA, s.r.o.. Vyhodnocované zariadenie bolo umiestnené na stĺpiku dopravnej značky „P1 – Daj prednosť v jazde“ na pravej strane vozovky v smere vodné dielo – križovatka s cestou III/2090 (smer jazdy východ – západ). ASD bolo umiestnené v priamom úseku cesty, bez výrazného stúpania, alebo klesania.

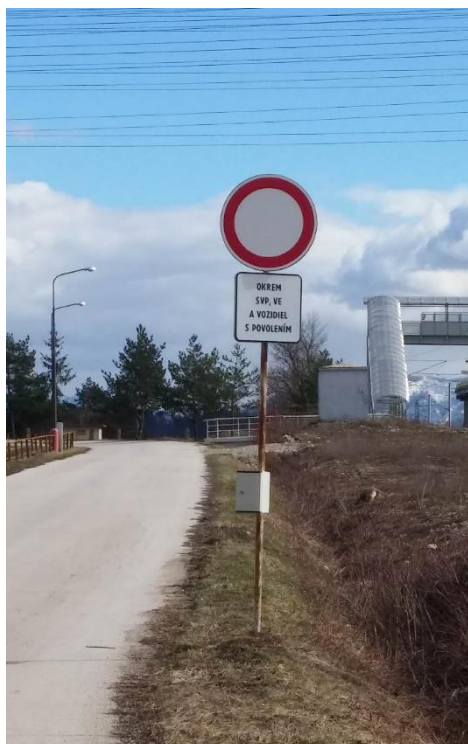
stanovište 3 – úsek SAKER – vodné dielo

Sčítacie zariadenie bolo umiestnené vedľa cestnej komunikácie v polohe za vjazdom do priestoru spoločnosti SAKER, s.r.o.. Vyhodnocované zariadenie bolo umiestnené na stĺpiku dopravnej značky „B1 – Zákaz vjazdu všetkých vozidiel v oboch smeroch“ kombinovanú s „E12 - Dodatočná tabuľka s textom“ s dodatkovou tabuľkou “ na pravej strane vozovky v smere križovatka s cestou III/2090 - vodné dielo (smer jazdy západ – východ).. ASD bolo umiestnené v priamom úseku cesty, bez výrazného stúpania, alebo klesania.
