## Technická správa z výkonu stopovacích skúšok

**Názov úlohy :** Diaľnica D1 Turany - Hubová, podrobný  
inžinierskogeologický a hydrogeologický prieskum -  
stopovacie skúšky

**Číslo úlohy zhotoviteľa :** 19/2019

**Zhotoviteľ prác :** HES-COMGEO spol. s r.o.  
Sídlo : Kostiviarska cesta 4, 974 01 Banská Bystrica  
Tel. : 048 / 42 85 153,154  
web : [www.hes-comgeo.sk](http://www.hes-comgeo.sk)  
e-mail : [hes-comgeo@hes-comgeo.sk](mailto:hes-comgeo@hes-comgeo.sk)

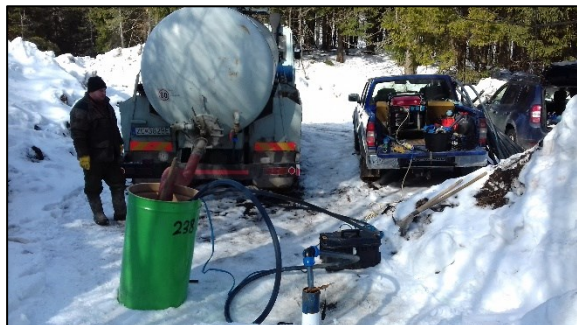
Obr. 1 Aplikácia stopovača do vrt TK-07  
– injektovanie pomocnej vody pred aplikáciou

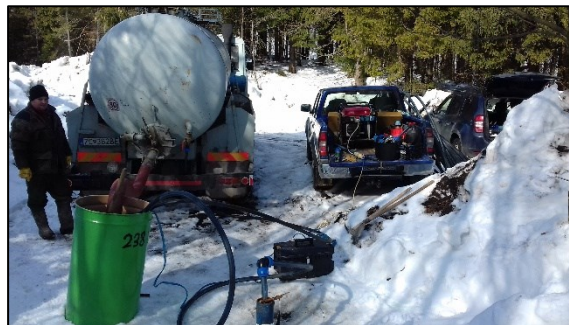
Obr. 2 Aplikácia stopovača do vrt TK-07  
– injektovanie roztoku stopovača

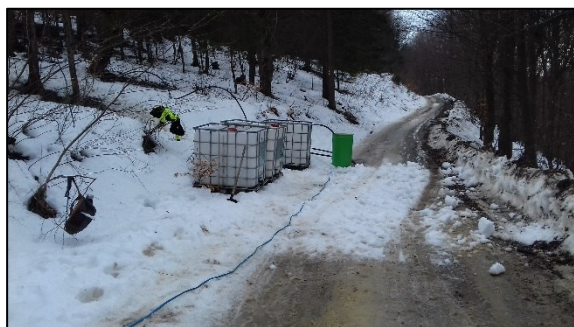
Obr. 3 Aplikácia stopovača do vrt TK-02  
– príprava aplikácie

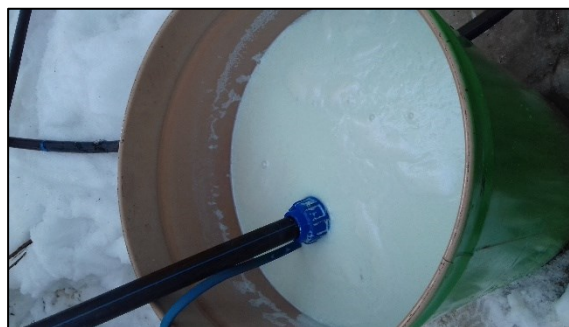
Obr. 4 Aplikácia stopovača do vrt TK-02  
– pripravený stopovací roztok

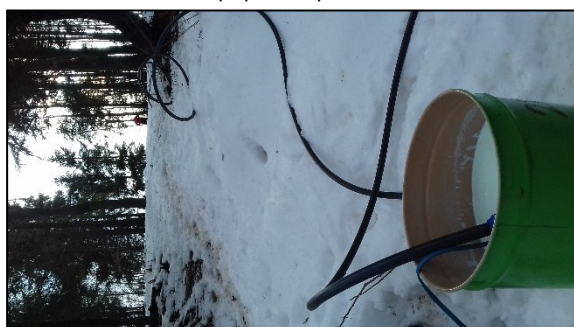
Obr. 5 Aplikácia stopovača do vrt TK-02  
– injektovanie stopovača do vrtu

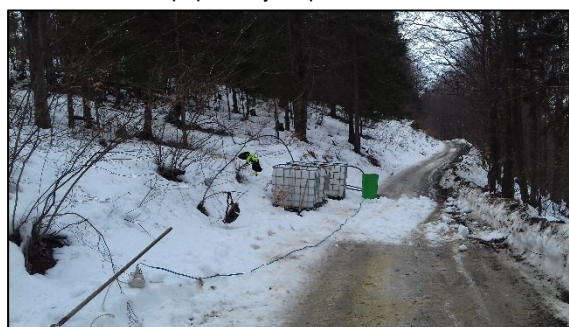
Obr. 6 Aplikácia stopovača do vrt TK-02  
– injektovanie pomocnej vody do vrtu

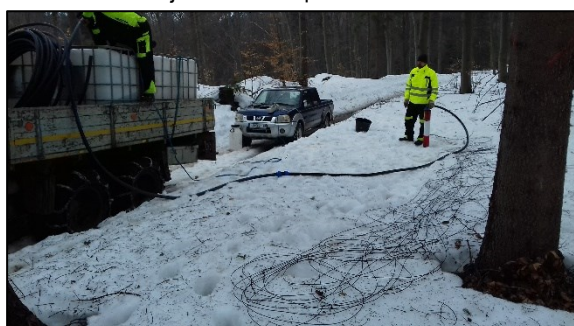
Obr. 7 Aplikácia stopovača do vrt TK-04  
– injektovanie pomocnej vody pred aplikáciou

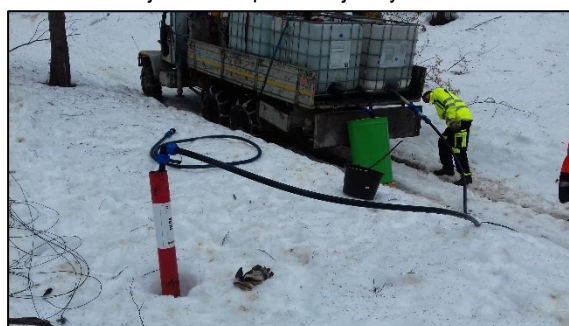
Obr. 8 Aplikácia stopovača do vrt TK-04  
– injektovanie pomocnej vody po aplikácii

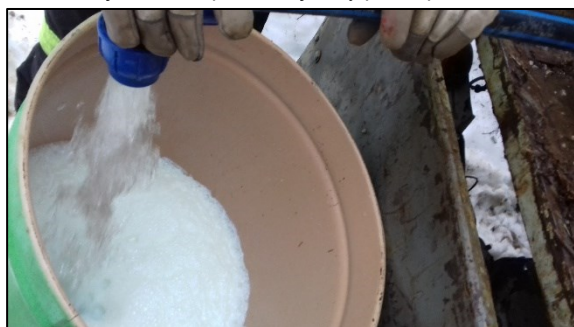
Obr. 9 Aplikácia stopovača do vrt TK-04  
– príprava stopovacieho roztoku

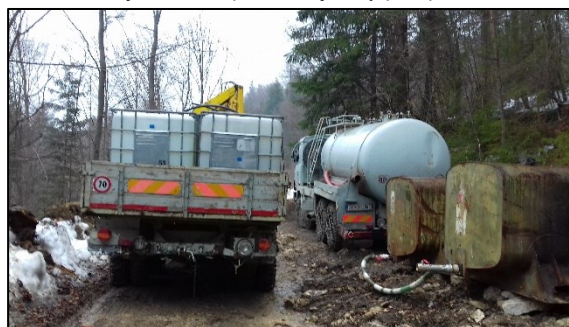
Obr. 10 Aplikácia stopovača do vrt TK-04  
– preprava pomocnej vody

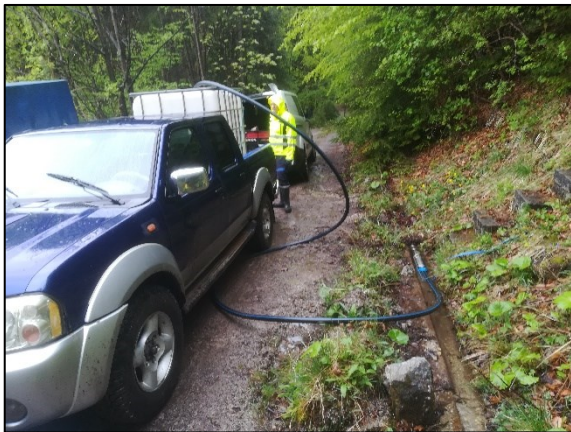
Obr. 11 Aplikácia stopovača do vrt THK – 2A  
– príprava pomocnej vody z prepadu VZ Suchá dolinka

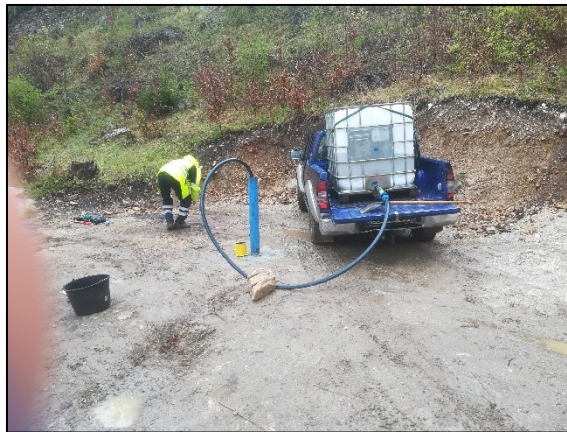
Obr. 12 Aplikácia stopovača do vrt THK – 2A  
– injektovanie vody pred aplikáciou stopovača

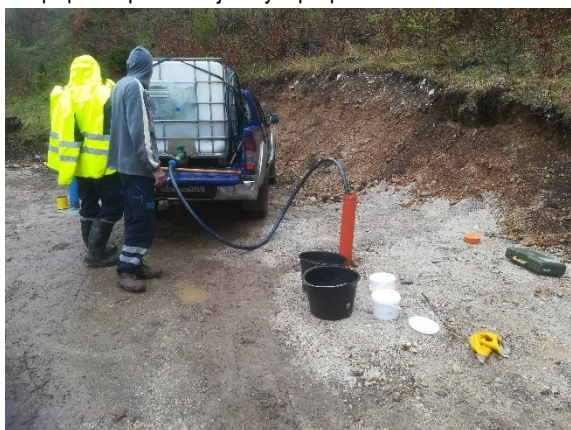
Obr. 13 Aplikácia stopovača do pomocného vrt  
– injektovanie vody pred aplikáciou stopovača

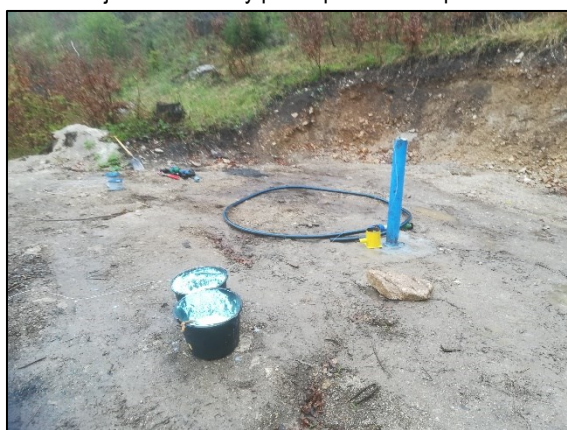
Obr. 14 Aplikácia stopovača do vrt THK – 2A  
– príprava koncentráту stopovača

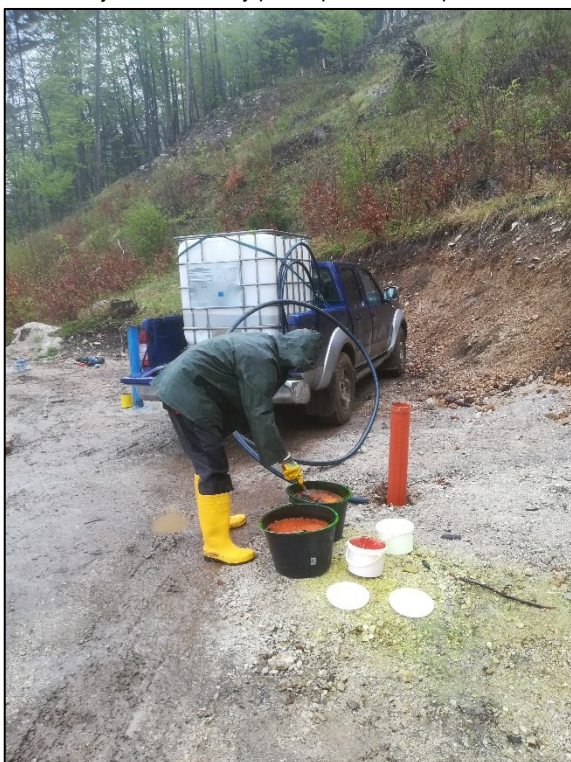
Obr. 15 Aplikácia stopovača do pomocného vrt  
– príprava koncentráту stopovača

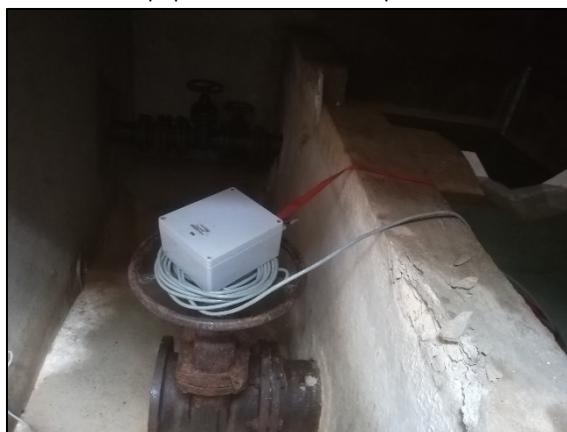
Obr. 16 Pohľad na kontinuálny merač – fluorimeter vo VZ  
Suchá dolinka

Na piatich miestach boli osadené kontinuálne merače prítomnosti stopovačov (fluorimetre) s časovým záznamom 15 min. Na nich je vykonávaný pravidelný servis spojený so zberom zaznamenaných údajov a ich údržbou. Pred aplikáciou stopovačov v lokalite Havran bol (po dohode s o zástupcom objednávateľa) prenesený merač z VZ Rojkov do VZ Suchá dolinka Presné miesta inštalácie spresnené na základe miestnej obhliadky lokality a technicko-bezpečnostných možností inštalácie sú uvedené v tabuľke 2.

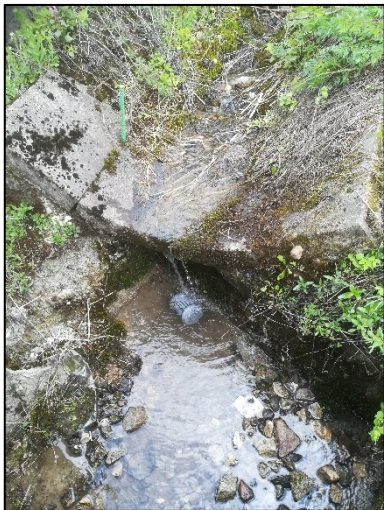
Obr. 17 Pohľad na umiestnenú indikačnú kapsulu – PT prameň pred ŽSR Ľubochňa

Indikačné absorpčné kapsule slúžili len na indikáciu prítomnosti stopovačov. Kapsula, vyhotovená zo zdraviu nezávadného plastu a náplne sorpčného materiálu vhodného na kontakt s potravinami, boli v pravidelných intervaloch (1 krát za 2 týždne) kontrolované a náplne vymieňané.

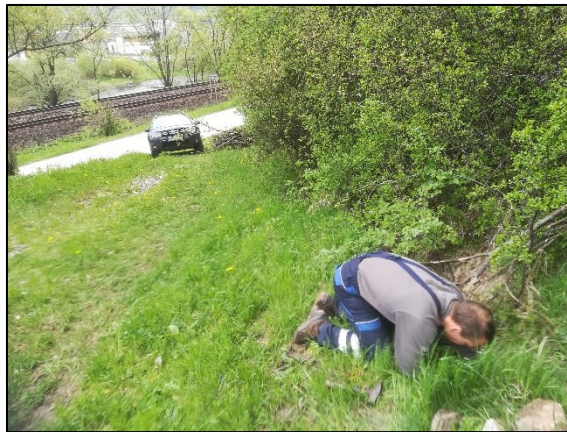
Obr. 17 Pohľad na inštaláciu indikačnej kapsuly – PT prameň pred Švošovom
