## „Polyfunkčný súbor Medze“

lokalita Medze, Karlova Ves

### *Migračná štúdia*

**Október 2022**

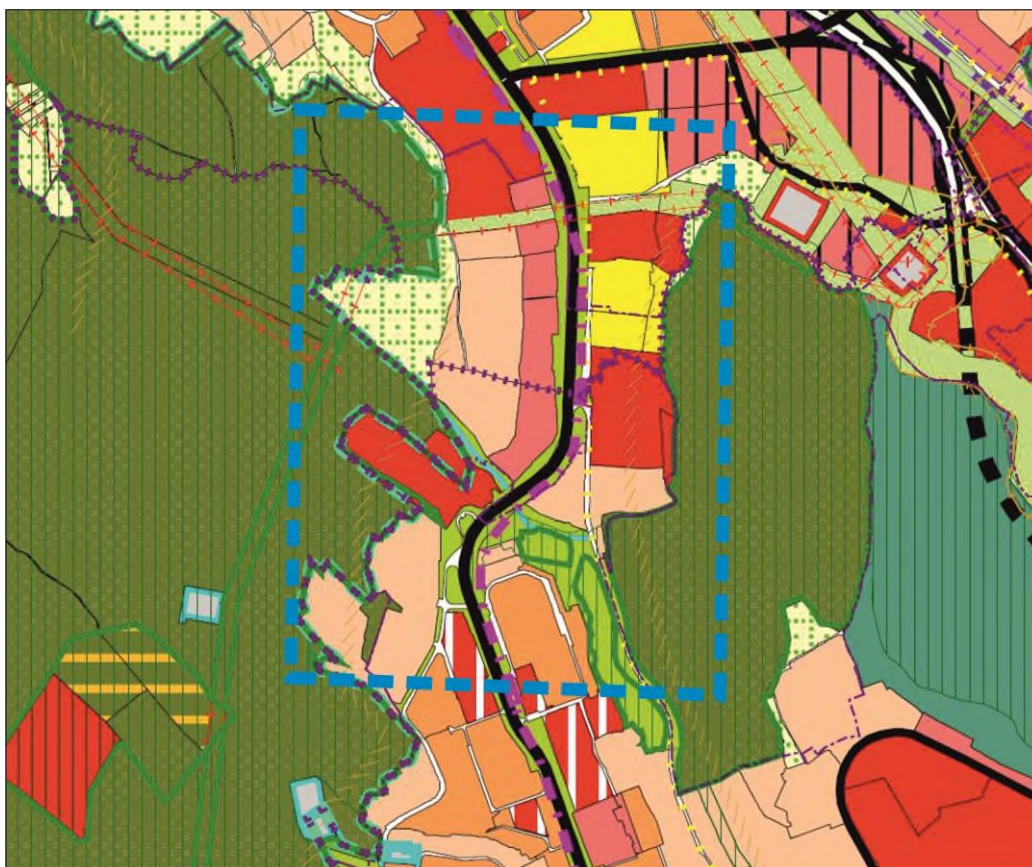
Obr. 2: Výrez z ÚPN BA (2007) a zobrazenie hodnoteného územia (modrá prerušovaná čiara)

V rámci územného plánu Hlavného mesta Bratislavy (ÚPN BA, 2007) v hodnotenom území nie je umiestnený žiaden migračný priestor (pozri obr. 2).

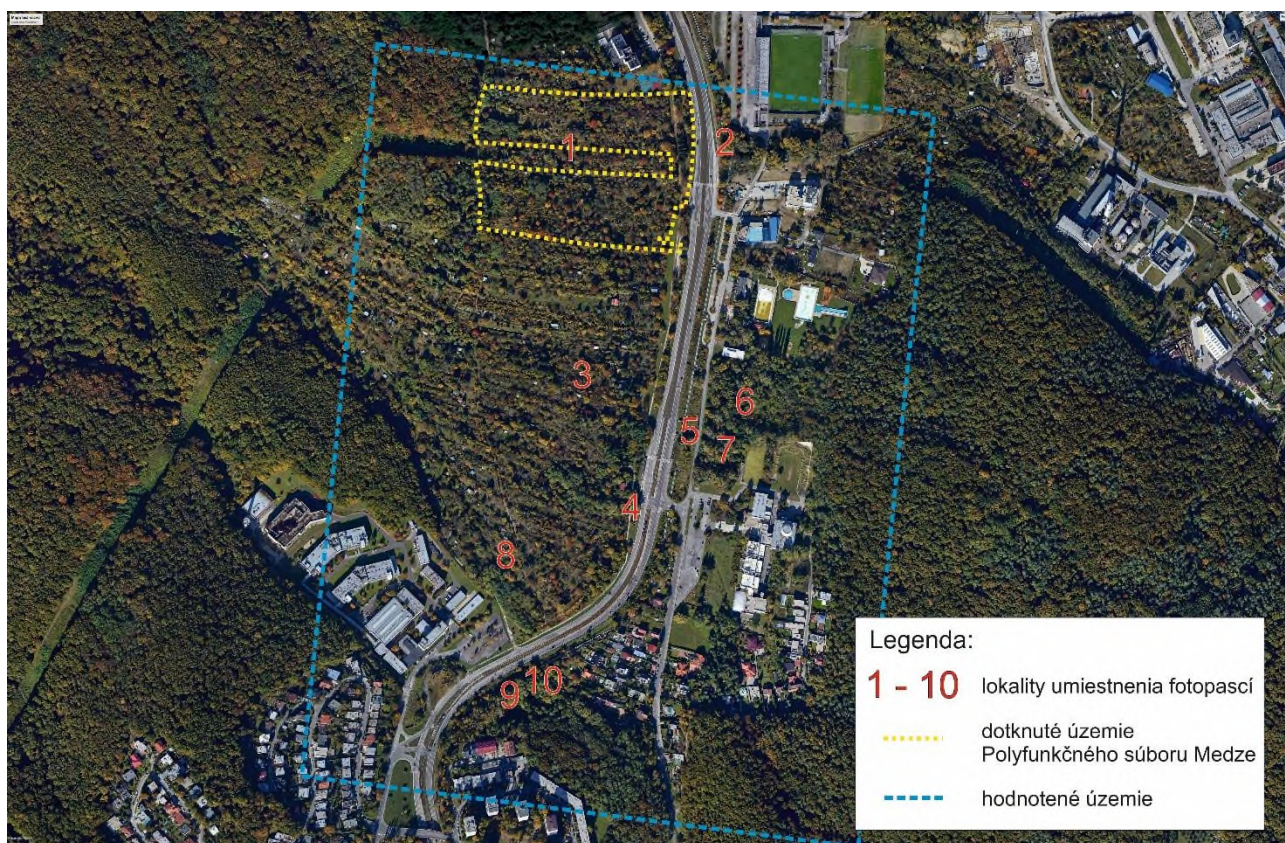
Obr. 4: Lokality reálneho umiestnenia fotopascí v hodnotenom území a umiestnenie Polyfunkčného súboru Medze

Stav migračných trás pre jednotlivé koridory a ich okolie je vyhodnocovaný na základe pozorovaní v teréne a zaznamenávaním ich pobytu fotopascami BENTECH 3.0C na lokalitách (obr. 4). Fotopasce boli exponované na každej vyznačenej lokalite v priebehu mesiaca september a október 2022. Zaznamenávali pohyb a následne vyhotovovali fotografiu cez deň poprípadne s nočným (infra) prísvitom.

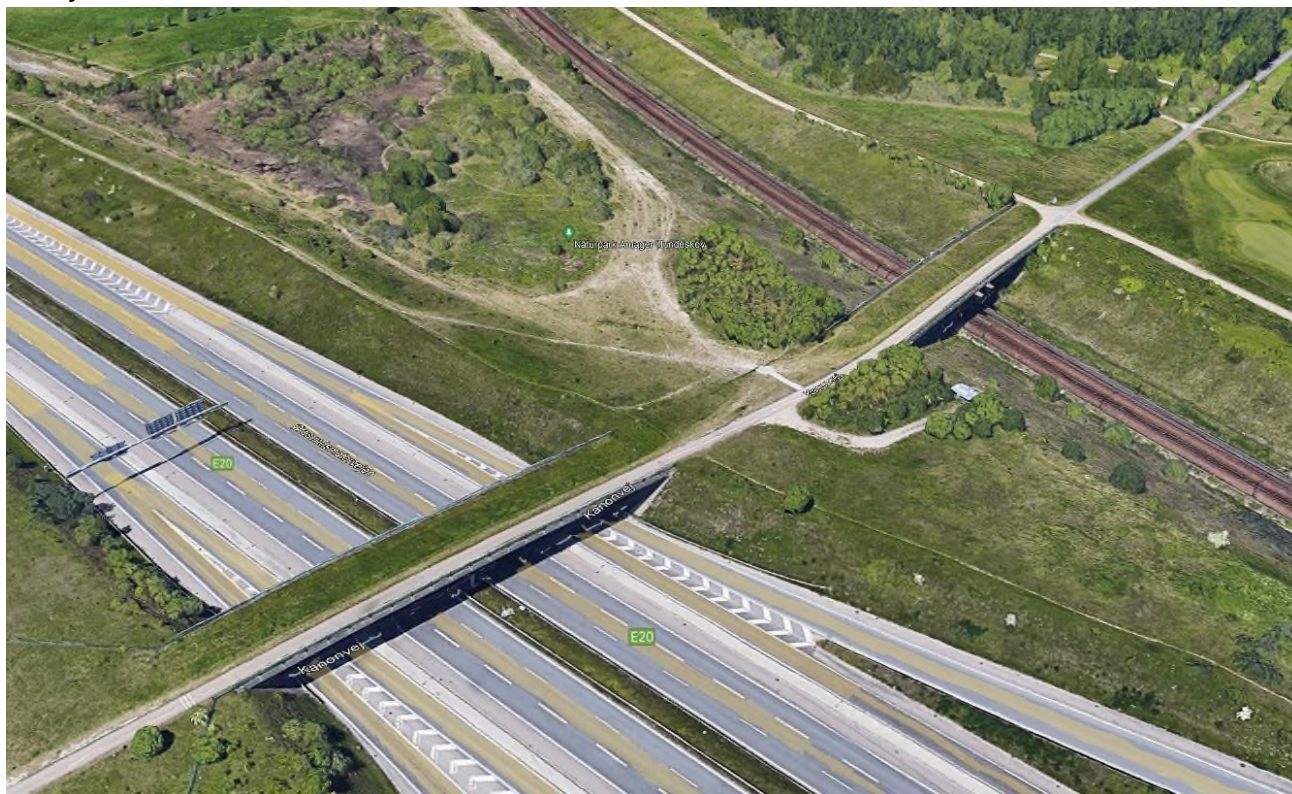
Výsledná šírka, by mala vziť z diskusie zúčastnených subjektov, ale v prípade stiesnených pomerov je možné umiestniť aj užší ekodukt. Ako príklad uvádzame realizáciu ekoduktu o šírke cca

16 m v extraviláne Mesta Kodaň. Ide o ekodukt ponad diaľnicu a železnicu o šírke cca 16 m a s cyklochodníkom.

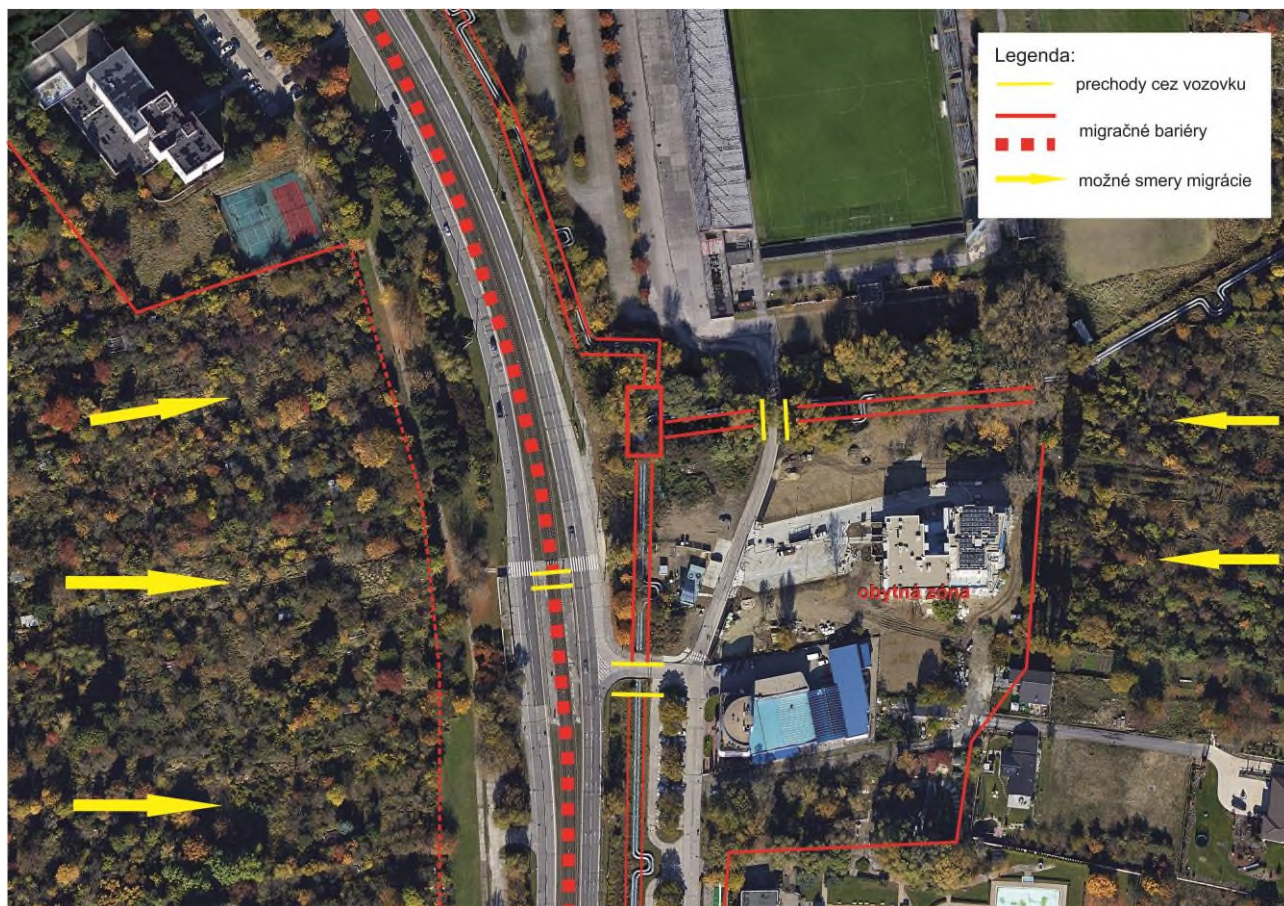
Obr.8: Systém bariér: lokalita 1 (úzky pás zelene, zastavané územie, líniové bariéry) pre umiestnenie migračného objektu.

V koridore 1 na základe súčasného stavu využitia územia a daností terénu **nie je možné** umiestniť žiaden objekt podporujúci migráciu druhov, pozri obrázok 8 v prílohách. Ďalším faktorom je prítomnosť vedenia VVN, ktoré neumožňuje realizáciu nadzemných stavieb.

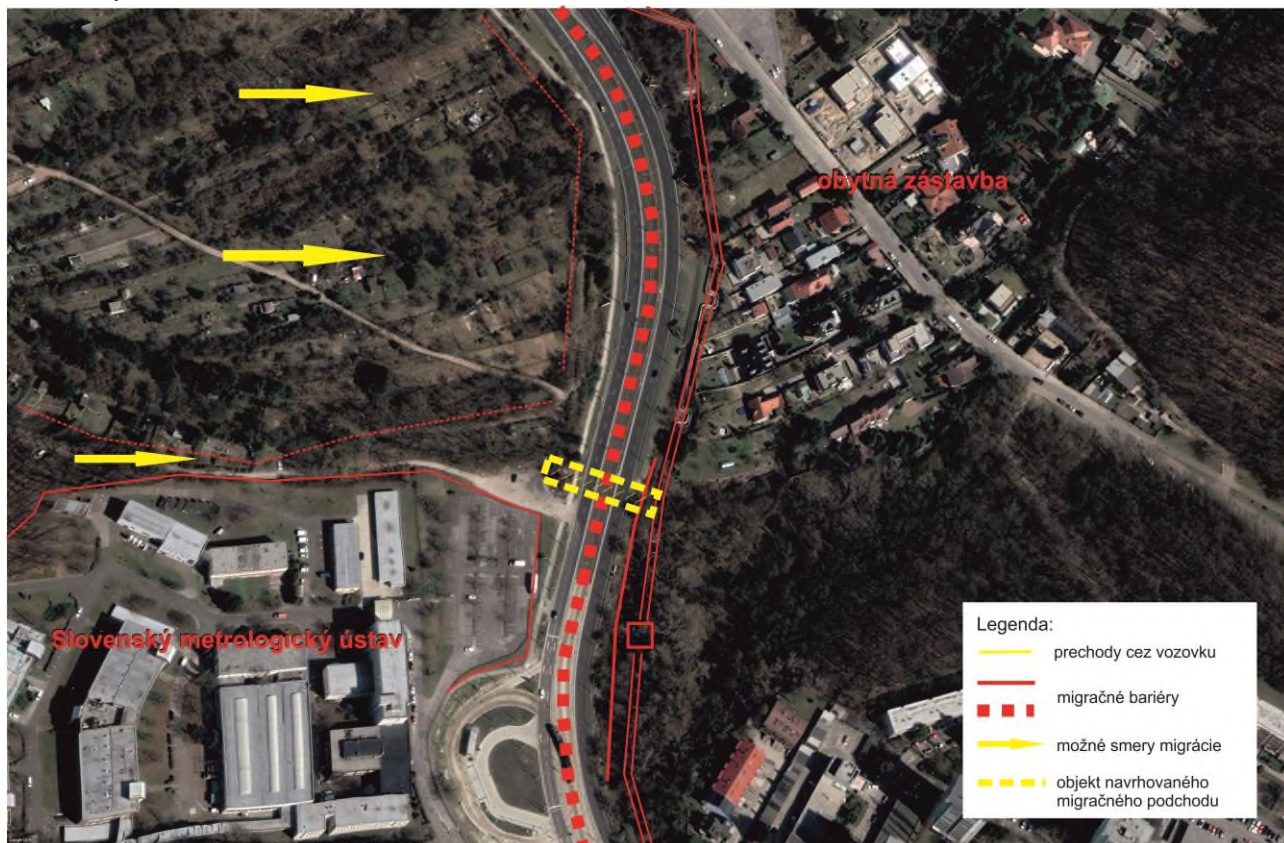
Obr. 10 Systém bariér: lokalita 3 umiestnenia migračného objektu na koridore 3 (je možné využiť morfológiu terénu pre umiestnenie podchodu o šírke 12m a výške 3 m popod Karloveskú cestu)

V koridore 3 by bolo možné riešiť migráciu druhov vybudovaním podchodu s parametrami približujúcimi sa k ideálnym hodnotám pre kategóriu B migrujúcich živočíchov (pozri nasledujúcu tabuľku), pozri obrázok 10 v prílohách. Aj v tomto prípade je potrebné vlastné riešenie a parametre podchodu, ako aj vlastnú realizáciu stavby tohto objektu, technicky doriešiť. O optimálnej funkčnosti podchodu vypovedá Index I. Tento index je použiteľný len v prípade dodržania minimálnych hodnôt pre výšku a šírku, ktoré sú:
