# HYDROGEOLOGICKÝ POSUDOK

**Posúdenie možnosti získania dodatočných zdrojov  
pitnej vody pre vodárenský zdroj obce Stožok**

| ZHOTOVITEĽ: | <b>HES-COMGEO, a.s.,</b><br>Medený Hámor 25, 974 01 B. Bystrica |
| DÁTUM VYPRACOVANIA: | VII. 2025 |

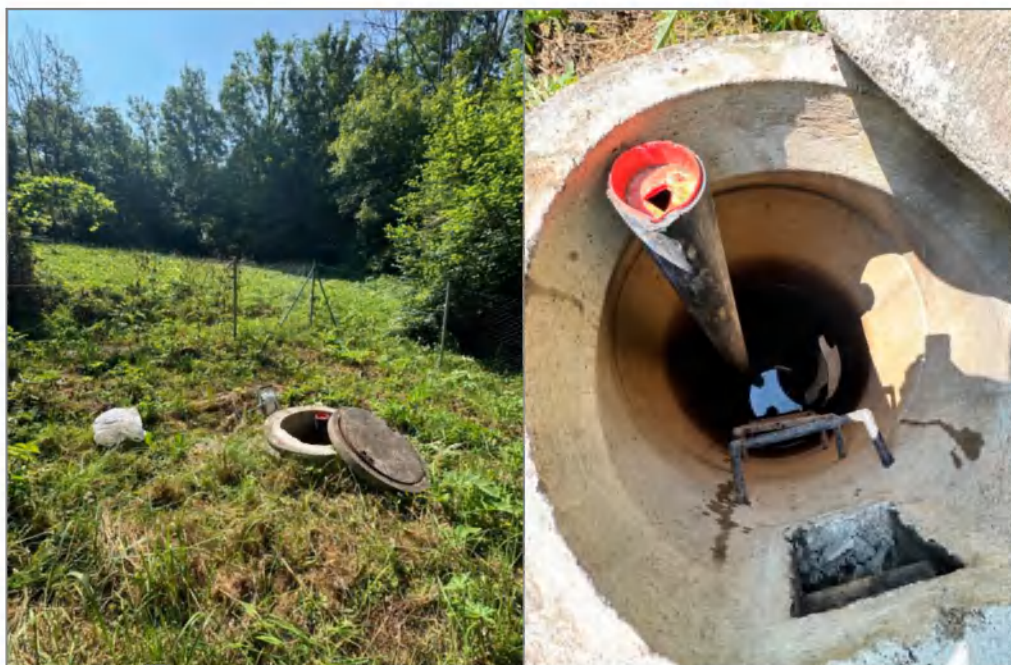
### Obrázok 3: Vrt HGVS-1 (13.6.2025)

- hĺbka vrtu: 31,3 m od OB (odmerný bod = okraj pažnice),
- vnútorný priemer pažnice: 105 mm,
- hĺbka šachty: 3,8 m,
- na pažnici osadená T-odbočka s ventilom v hĺbke 3,6 m od OB,
- statická hladina podzemnej vody vo vrte: 3,7 m od OB

Vrt je síce fyzicky napojený na vodárenský zdroj obce, ale keďže vo vrte nie je osadené čerpadlo a odber z vrtu sa spolieha na gravitačný preliv, v čase, keď je hladina podzemnej vody vo vrte pod T-odbočkou (ako napr. počas terénnych prác realizovaných v rámci predkladaného posudku), vrt v takomto období neprispieva do vodárenského zdroja obce. Je možné predpokladať, že takýto stav panuje vo vrte po nezanedbateľnú časť roka, resp. minimálne v čase nízkych hladín podzemnej vody.

Pri zabezpečení čerpania vrtu (namiesto gravitačného odberu), by bolo možné získať cca 0,1 - 0,15 l.s<sup>-1</sup> dodatočného množstva podzemnej vody pre vodárenský zdroj. Pre technické zabezpečenie tejto vody by bolo potrebné k vrtu priviesť elektrickú prípojku a osadiť doň čerpadlo.

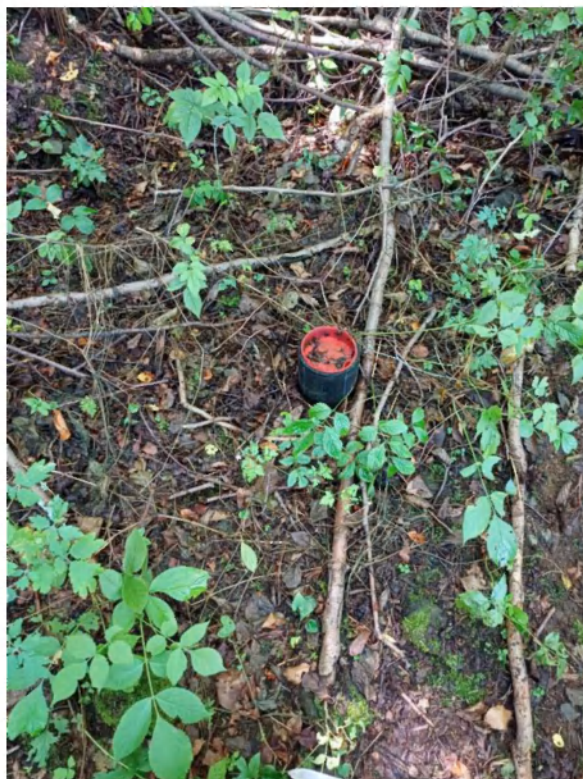
**Obrázok 5:** Vrt HGVS-2 (25.7.2025)

Hladina podzemnej vody vo vrte HGVS-2 zameraná dňa 25.7.2025 bola na úrovni 6,48 m od OB (vrch pažnice).

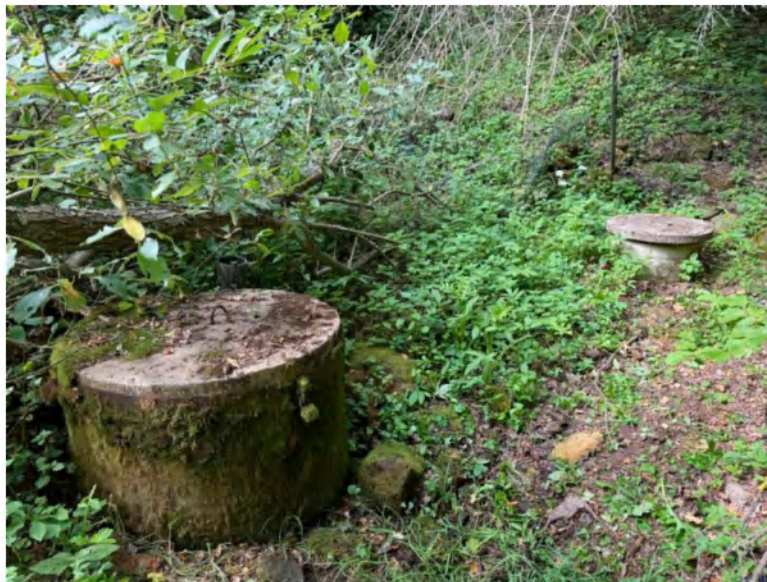
**Obrázok 6:** Zberná šachta 1 (vľavo) a zberná šachta 2 (vpravo) (15.7.2025)

K tomuto pramennému záchyту nie je dostupná projektová dokumentácia a možno iba predpokladať, že bol realizovaný v 60 – 80-tych rokoch minulého tisícročia. Na základe obhliadky terénu ide o umelý zárez v dolnej štvrtine zalesneného kopca, široký približne 2 m a dlhý približne 15 m. Z tohto zárezu je voda odvedená podzemným potrubím do *zbernej šachty 2*, ktorá sa nachádza približne 10 – 15 m od zárezu. Zo *zbernej šachty 2* je voda následne odvedená do *zbernej šachty 1*, vzdialenej cca 5 m.

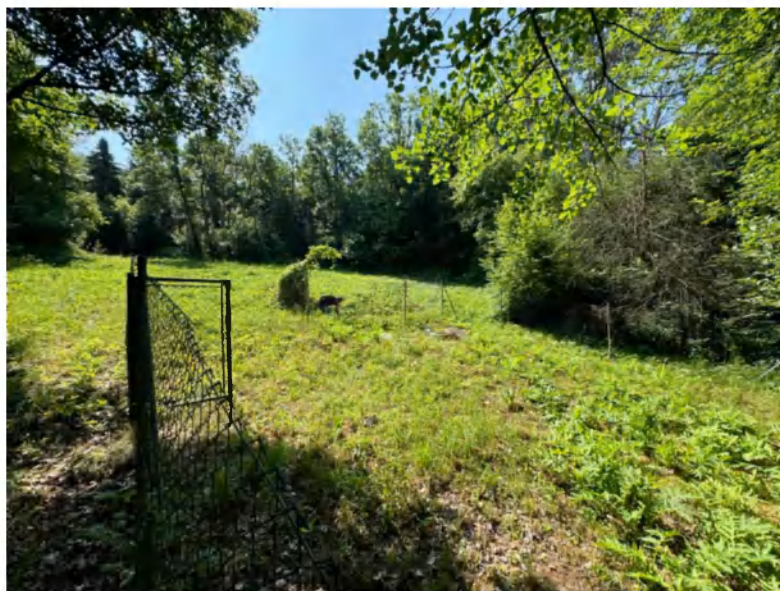
**Obrázok 7:** Oblasť záchytu „zárezy“ – lúka nad OP I. pre vrt HGVS-1 (13.6.2025)

K tomuto pramennému záchytu nie je dostupná projektová dokumentácia. Na základe obhliadky terénu a ústnych informácií sa nachádza v zamokrenom území bez stromov nad vrtom HGVS-1. Podzemná voda je tu zachytená formou podpovrchových drénov (zárezov), ktoré sú zvedené HDPE potrubím vedeným zemou do *zbernej šachty 1*.

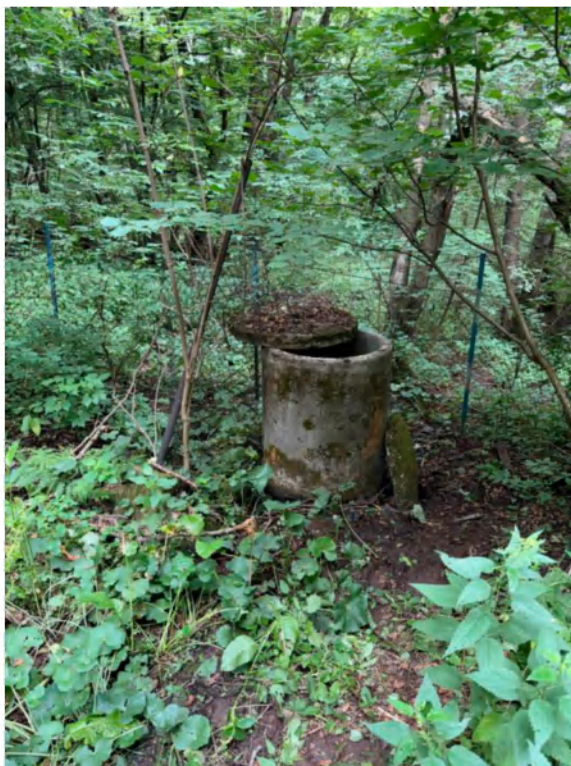
Obrázok 8: Zberná šachta 3 (15.7.2025)

K tomuto pramennému záchytu nie je dostupná projektová dokumentácia a možno iba predpokladať, že bol realizovaný v 60 – 80-tych rokoch minulého tisícročia. Nachádza sa v svahovitom lesnom teréne. Podzemné vody sú tu zachytené pravdepodobne formou podpovrchových drénov (zárezov), ktoré sú zvedené podzemným potrubím do *zbernej šachty* 3. Presné miesta drénov je možné v teréne identifikovať iba veľmi obtiažne, no v skúmanom území je miestami možné nájsť pozostatky oplotenia, ktoré pravdepodobne ohraničovali OP I. stupňa pre daný zdroj.

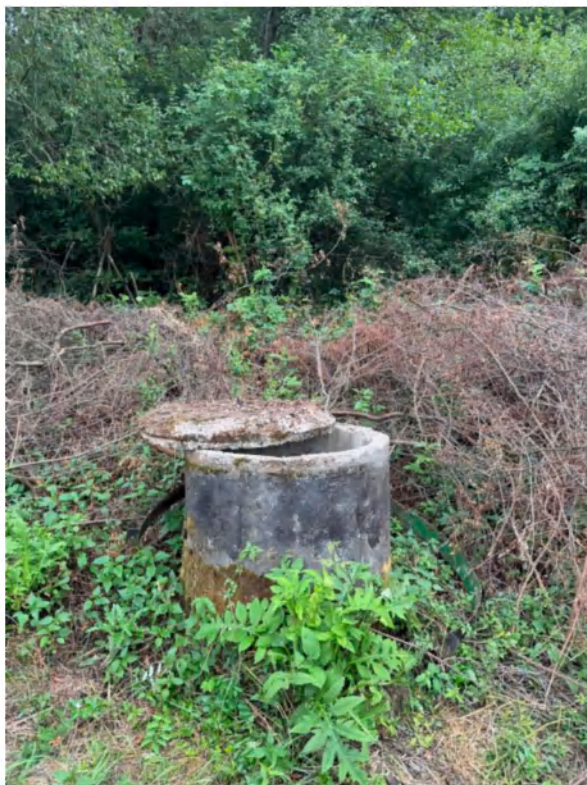
Obrázok 9: Sútoková šachta (15.7.2025)

Do tejto šachty v súčasnosti ústi všetka voda zachytená pre vodárenský zdroj obce.

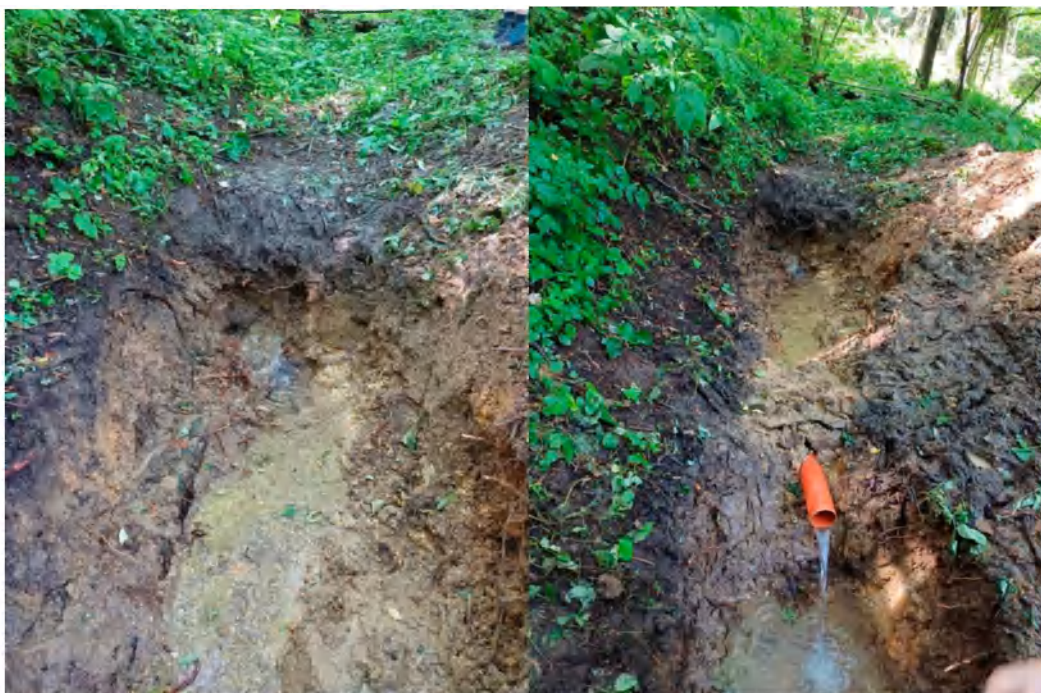
**Obrázok 10:** Výver vody nad „dolným prameňom“ (25.07.25)

Počas terénnych obhliadok bol v teréne identifikovaný výver vody cca 35 m nad záchyтом „dolný prameň“, ktorý po povrchu stekal smerom k záchyту „dolný prameň“ a vytváral malý potôčik. Cieľom technických prác bolo tento výver lepšie identifikovať a zmerať jeho parametre. Po krátkom odkopaní bol výver identifikovaný ako porucha na starom kameninovom vedení z bližšie neidentifikovaného záchytu. Miesto výveru bolo vyčistené a dočasne upravené tak, aby sa dala zmerať výdatnosť a parametre vody.

Uvedený výver v súčasnosti voľne vyteká na terén, pričom jeho výdatnosť zmeraná 25.7.25 bola 0,7 l.s<sup>-1</sup>. Výdatnosť tohto jediného výveru je tak vyššia, ako výdatnosť všetkých ostatných zachytených prameňov dokopy (0,64 l.s<sup>-1</sup>). Pre napojenie tohto výveru na vodárenský zdroj je potrebné do odkopu vybudovať jednoduché štrkové (drenážne) lôžko, z ktorého by bola voda podzemným potrubím dĺžky cca 35 m privedená do existujúceho záchyty „dolný prameň“.
