## SPRÁVA O ENVIRONMENTÁLNEJ KONTROLE

### č. 14/2022/P

Názov podľa OR: SARO Slovakia s.r.o.  
Adresa sídla: Ventúrska 7, 811 01 Bratislava – mestská časť Staré mesto

| Názov podľa IP: | Skládka pre nie nebezpečný odpad Šemetkovce |

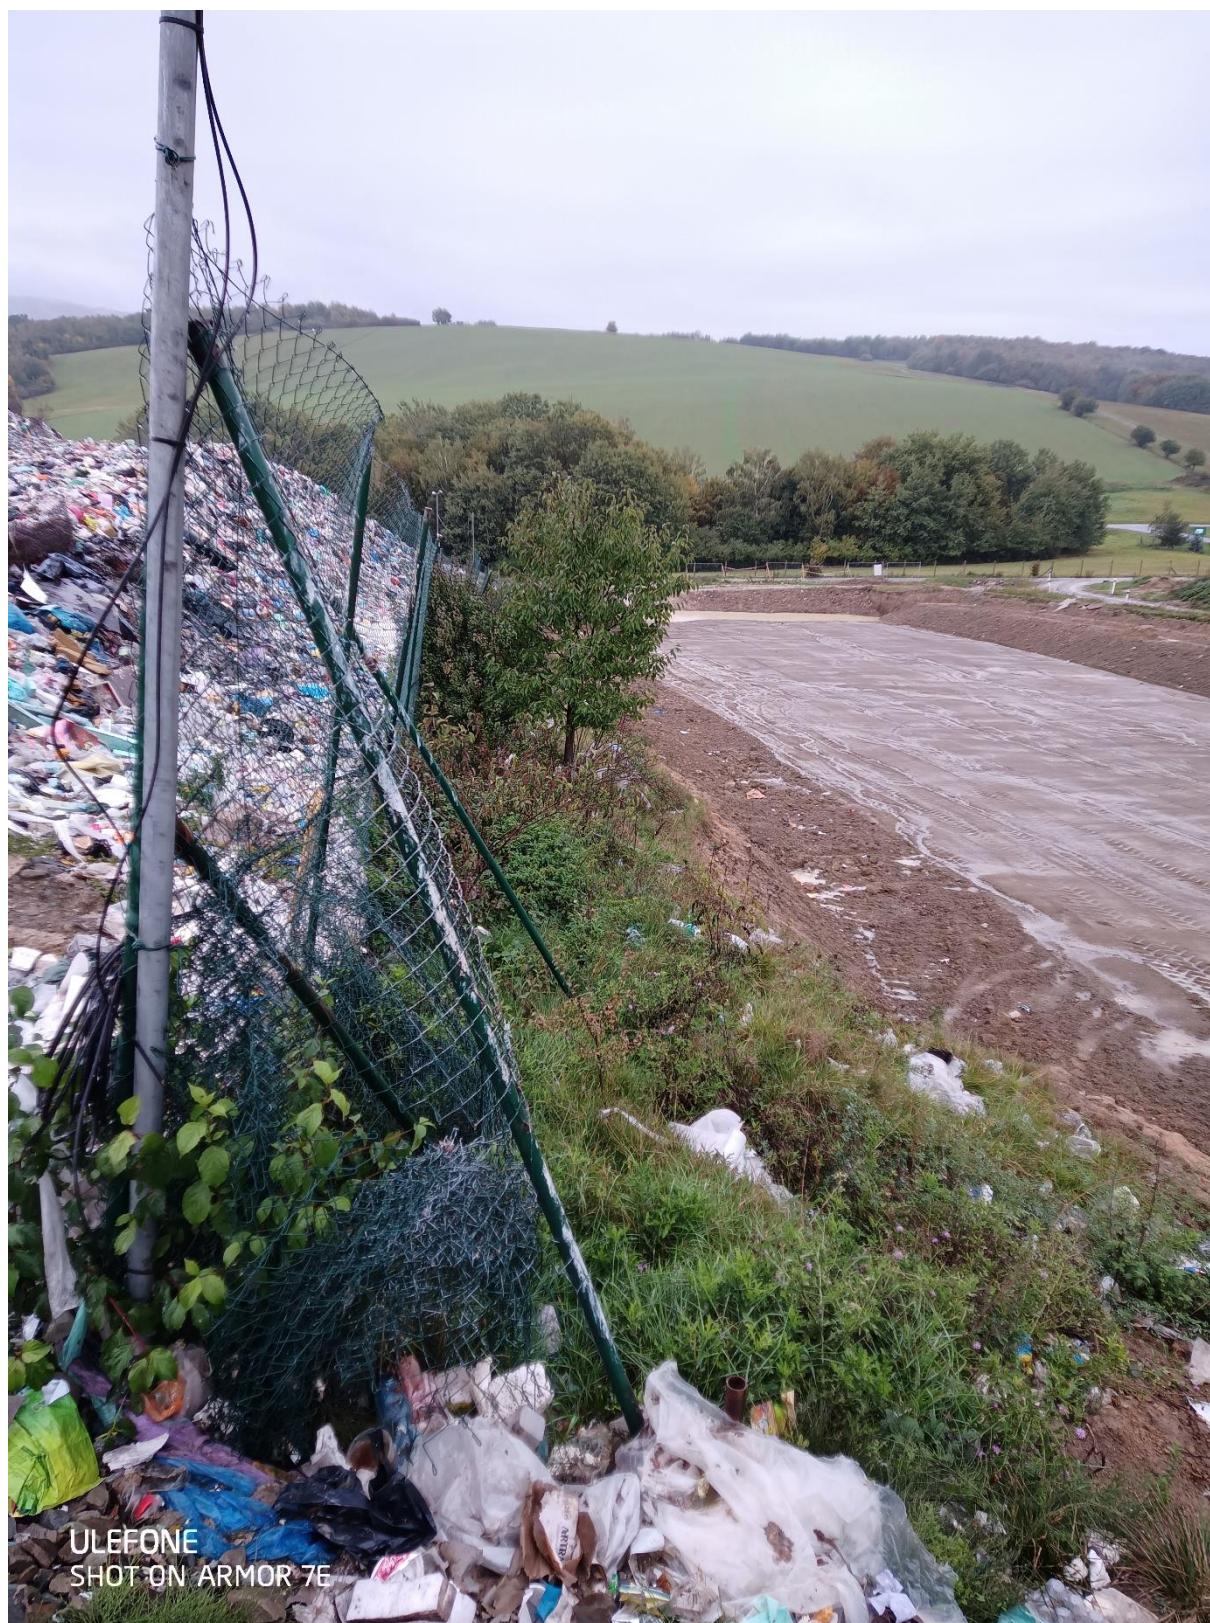
**Príloha č. 1 k Správe o environmentálnej kontrole č. 14/2022/P**  
Fotografia južnej hrany telesa skládky odpadov zo dňa 29.09.2022

Prevádzkovateľ skládkoval odpady (vrátane komunálnych odpadov) na južnej hrane telesa skládky odpadov takým spôsobom, že odpady boli uložené tesne vedľa plota osadeného presne na južnom konci ukotvenia izolačnej fólie predmetného telesa skládky odpadov (viď príloha č. 1), a preto pri priesaku dažďovej vody cez uvedený odpad mohlo dochádzať k úniku vzniknutej priesakovej kvapaliny do okolia telesa skládky odpadov, odkiaľ sa priesaková kvapalina vplyvom dažďa mohla dostávať do povrchového toku a do podzemných vôd, čo je porušením spôsobu ukladania odpadu do telesa skládky odpadu, ktorý je opísaný v Prevádzkovom poriadku skládky odpadov a v Technologickom reglemente skládky odpadov, čo je v rozpore s podmienkou č. A.4.1, časť III. integrovaného povolenia.

tým, že prevádzkovateľ skládkoval odpady (vrátane komunálnych odpadov) na južnej hrane telesa skládky odpadov takým spôsobom, že odpady boli uložené tesne vedľa plotu osadeného presne na južnom konci ukotvenia izolačnej fólie predmetného telesa skládky odpadov (viď príloha č. 1), a preto pri priesaku dažďovej vody cez uvedený odpad mohlo dochádzať k úniku vzniknutej priesakovej kvapaliny do okolia telesa skládky odpadov, odkiaľ sa priesaková kvapalina vplyvom dažďa mohla dostávať do povrchového toku a do podzemných vôd, čo je porušením spôsobu ukladania odpadu do telesa skládky odpadu, ktorý je opísaný v Prevádzkovom poriadku skládky odpadov a v Technologickom reglemente skládky odpadov, čo je v rozpore s podmienkou č. A.4.1, časť III. integrovaného povolenia.

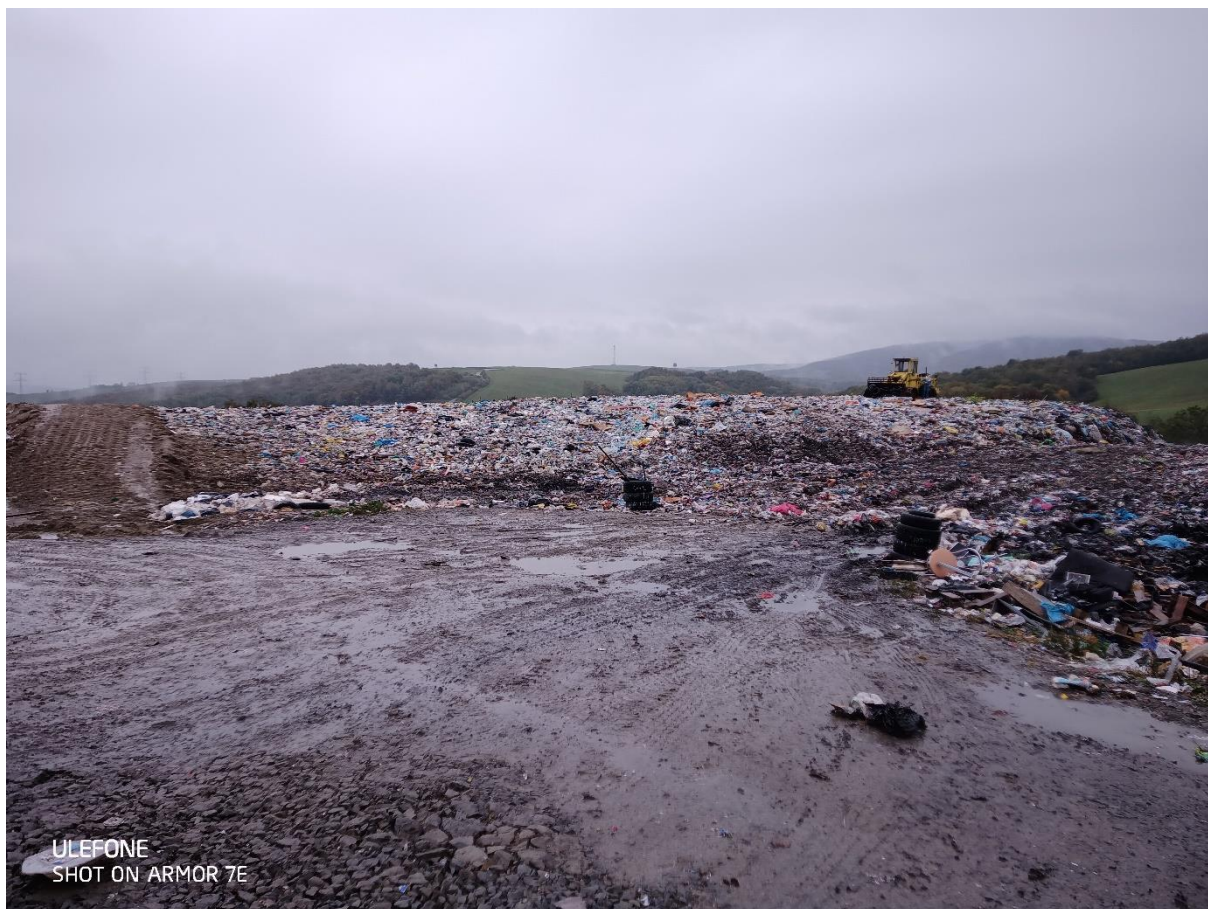
**Príloha č. 2 k Správe o environmentálnej kontrole č. 14/2022/P**

Prevádzkovateľ uložený a zhutnený odpad neprekryval súvislou vrstvou krycieho materiálu a plocha otvorenej pracovnej vrstvy nebola ani minimálna a ani úmerná množstvu denne privezeného odpadu (viď príloha č. 2), čo je v rozpore s podmienkou č. A.4.4, časť III. integrovaného povolenia.

tým, že prevádzkovateľ uložený a zhutnený odpad neprekrýval súvislou vrstvou krycieho materiálu a plocha otvorenej pracovnej vrstvy nebola ani minimálna a ani úmerná množstvu denne privezeného odpadu (viď príloha č. 2), čo je v rozpore s podmienkou č. A.4.4, časť III. integrovaného povolenia.

Fotografia telesa skládky odpadov zo západnej svetovej strany zo dňa 29.09.2022

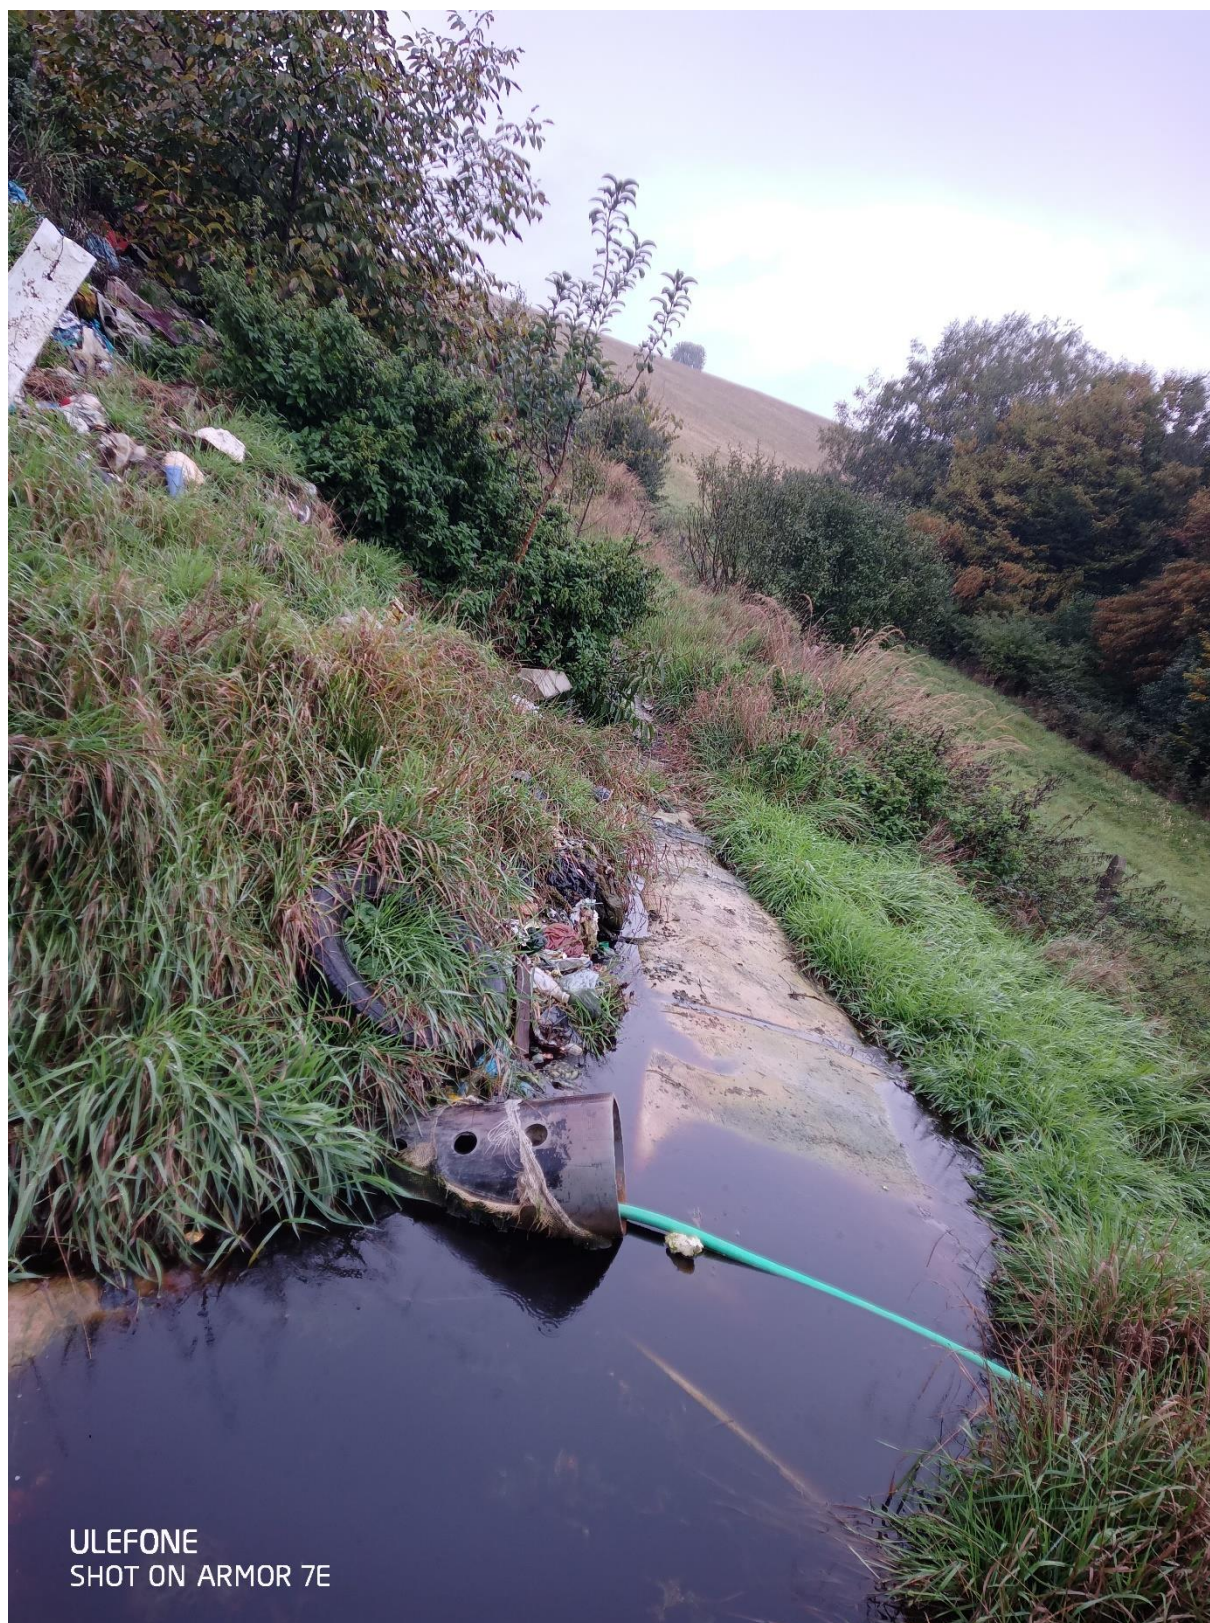
**Príloha č. 3 k Správe o environmentálnej kontrole č. 14/2022/P**

Prevádzkovateľovi zo severovýchodného rohu telesa skládky odpadov vytekala ponad ukotvenie izolačnej fólie priesaková kvapalina do okolia telesa skládky odpadov (viď príloha č. 3), odkiaľ sa vplyvom dažďa mohla dostávať do povrchového toku a do podzemných vôd, čo je v rozpore s podmienkou č. B.2.1, časť III. integrovaného povolenia.

tým, že prevádzkovateľovi zo severovýchodného rohu telesa skládky odpadov vytekala ponad ukotvenie izolačnej fólie priesaková kvapalina do okolia telesa skládky odpadov (viď príloha č. 3), odkiaľ sa vplyvom dažďa mohla dostávať do povrchového toku a do podzemných vôd, čo je v rozpore s podmienkou č. B.2.1, časť III. integrovaného povolenia.

Fotografia severovýchodného rohu telesa skládky odpadov zo dňa 29.09.2022
