# ENVIRONMENTÁLNE ZÁŤAŽE NA SLOVENSKU

PRÍKLADY DOBREJ PRAXE V RÁMCI REALIZOVANÝCH  
PROJEKTOV PRIESKUMOV, SANÁCIÍ  
A MONITOROVANIA ENVIRONMENTÁLNYCH ZÁŤAŽÍ | 1

Prieskum skládky **Chemických závodov Juraja Dimitrova** (CHZJD) sa realizoval v rámci geologickej úlohy Ministerstva životného prostredia Slovenskej republiky (MŽP SR) s názvom Prieskum environmentálnych záťaží na vybraných lokalitách Slovenskej republiky v časti Prieskum environmentálnej záťaže na lokalite Bratislavského kraja: Vrakunská cesta – skládka CHZJD. V Informačnom systéme environmentálnych záťaží (ISEZ) ide o environmentálnu záťaž s registračným číslom **SK/EZ/B2/136**. Podrobný geologický prieskum životného prostredia lokality realizovalo združenie spoločností DEKONTA Slovensko, spol. s r. o., DEKONTA, a. s, AG & E s. r. o., AQUATEST P & R s. r. o. pod vedením spoločnosti DEKONTA Slovensko, spol. s r. o., v rokoch 2014 až 2015.

Geologická úloha Sanácia environmentálnej záťaže – B4(001) Bratislava – Devínska Nová Ves – kameňolom Srdce (**SK/EZ/B4/147**) sa riešila ako súčasť projektu Sanácia environmentálnych záťaží na vybraných lokalitách Slovenskej republiky – Sanácia environmentálnej záťaže v kameňolome Sr

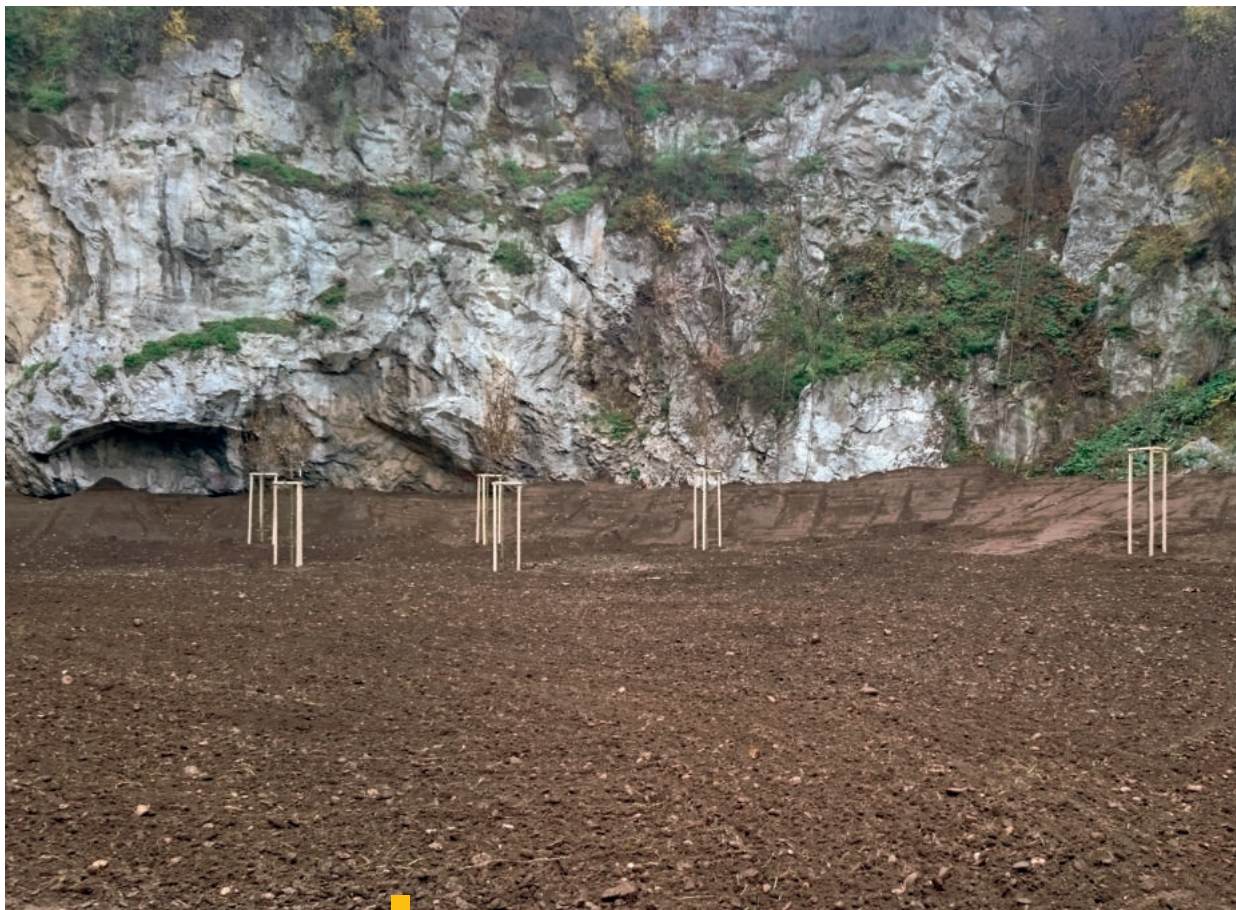
14 Spättný zásyp a rekultivačné práce v kameňolome

Technická rekultivácia spočívala v realizácii hrubých terénnych úprav povrchu kameňolomu po odťažení uložených odpadov. Tieto úpravy povrchu dna kameňolomu umožnili jeho prekrytie rekultivačnými vrstvami. Súčasne obmedzili vsakovanie dažďových zrážok vytvorením tvaru umožňujúceho zvýšený povrchový odtok, čo zabránilo vytvoreniu podmáčaného terénu v priestore kameňolomu. Hrubé terénne úpravy tvaru povrchu kameňolomu pozostávali zo zavezenia nerovností na povrchu kameňolomu a vytvorenia mierne svažitého povrchu.

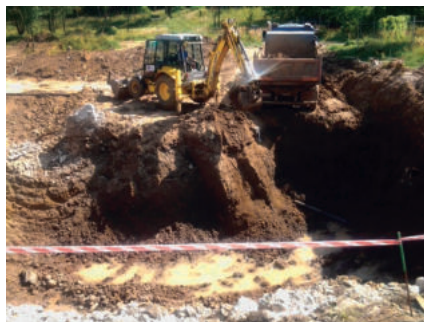
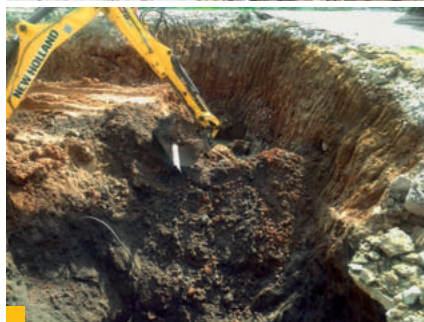
3 | 4 Sanácia zemín ex situ – výkopové práce v čiastkovej lokalite Pekáreň

Táto činnosť bola prípravou územia na sanáciu zemín biodegradáciou in situ. Vykonávala sa v blízkosti odstránených zdrojov znečistenia a v miestach s kontamináciou v biologickej kontaktnej zóne. Zriadené boli tri biodegradačné plochy. Prvá bola v lokalite kotolňa Družba. Keďže v tejto čiastkovej lokalite bolo znečistenie distribuované asymetricky na viacerých miestach, zemina sa z kritických bodov odkopala a umiestnila na jednu plochu, kde sa zeminy ošetrovali – nakypřili a homogenizovali, a tým sa pripravili na sanáciu in situ – biodegradáciou. Druhá a tretia biodegradačná plocha boli situované v lokalite Pekáreň, pod kúpeľmi mužstva a v časti plochy v mieste základov bývalých skladov RL a kotolne Pekárne.

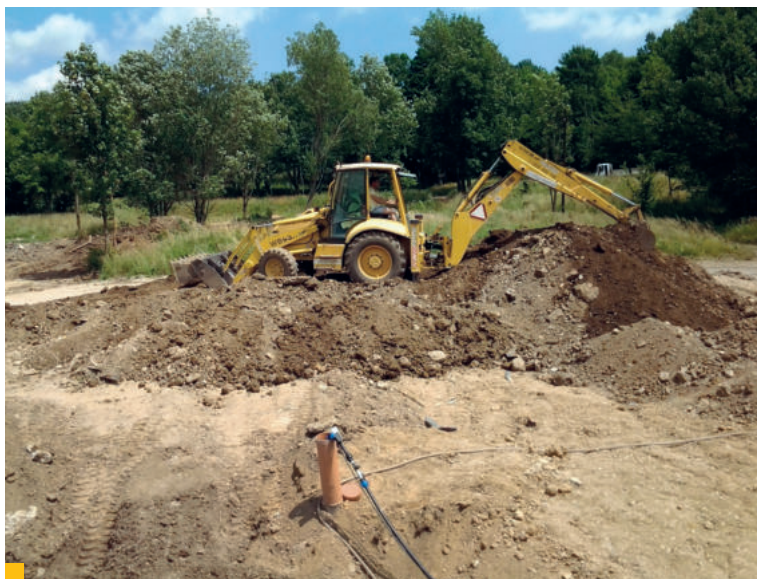
**7** *Prekopávanie a prevzdušňovanie kontaminovanej zeminy – príprava na biodegradáciu*

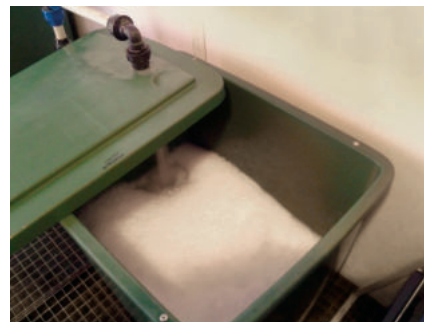
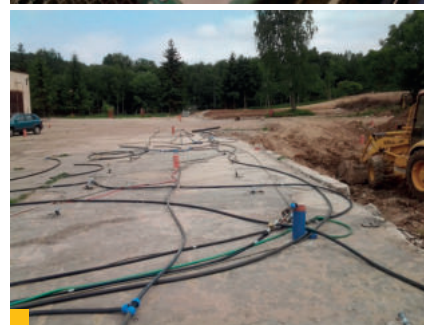
**8 | 9** *Príprava NPAL v sanačnej technológii a rozvody do aplikačných vrtov*

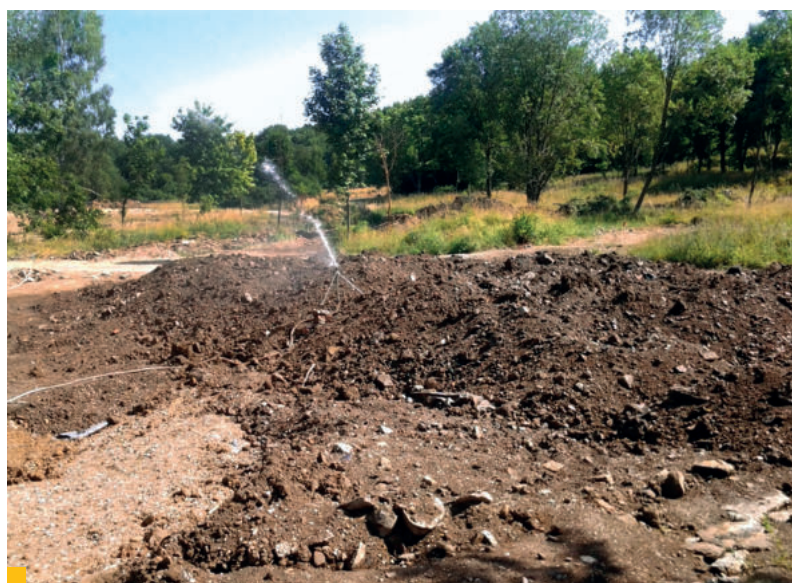
**10** *Biodegradačná plocha v lokalite Pekáreň*

Pri biodegradácii sa na likvidáciu znečistenia využíva schopnosť baktérií, prípadne húb, rozkladať uhľovodíky. Rozkladom prírodných uhľovodíkov dochádza k degradácii až na vodu a oxid uhličitý. Podmienky na využitie biodegradčných metód do hĺbky horninového prostredia limituje priepustnosť horninového prostredia, typ kontaminantov a navyše ešte to, že na biodegradáciu sa vo veľkej väčšine prípadov využívajú aeróbne baktérie. Preto je potrebné na ich činnosť zaistiť dostatočné množstvo kyslíka v horninovom prostredí. Metóda sanácie zemín biodegradáciou bola použitá v tých častiach územia, kde bolo znečistenie distribuované v blízkosti povrchu.

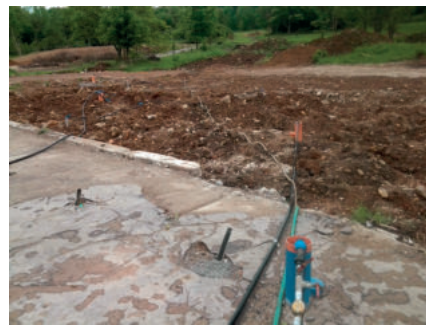
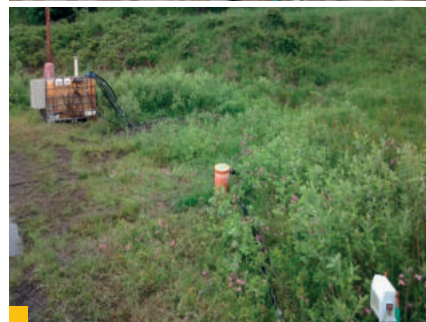
11 | 12 Čerpanie podzemnej vody – lokality Pekáreň a Ihrisko

Sledovanie účinnosti sanácie prostredie sa vykonávalo meraním hrúbky vrstvy voľnej fázy ropných látok vo všetkých čerpaných aj monitorovacích vrtoch prvých 30 dní sanácie jedenkrát týždenne a následne počas celej doby trvania sanácie jedenkrát mesačne. Priebeh sanácie sa sledoval a kontroloval odbermi a analytickými stanoveniami vzoriek zemín a podzemnej vody. Kvôli kontrole prítomnosti prchavých uhľovodíkov sa odoberali vzorky pôdneho vzduchu, takisto aj odvážané vybúrané stavebné konštrukcie sa kontrolovali odberom vzoriek. Biodegradácia sa sledovala a riadila odbermi vzoriek na stanovenie základných nutričov (NPK), heterotrofných a biodegradujúcich mikroorganizmov vo vodách aj zeminách. Možný vplyv na povrchový tok sa kontroloval odbermi vzoriek povrchovej vody.

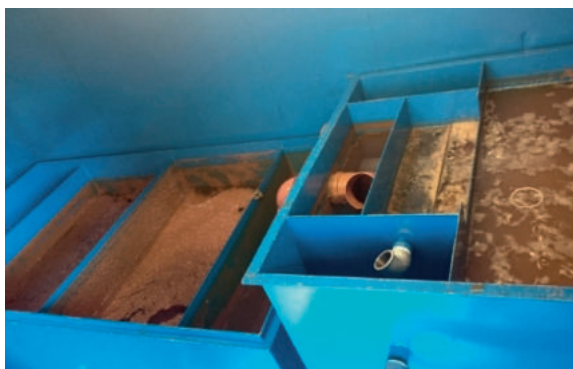
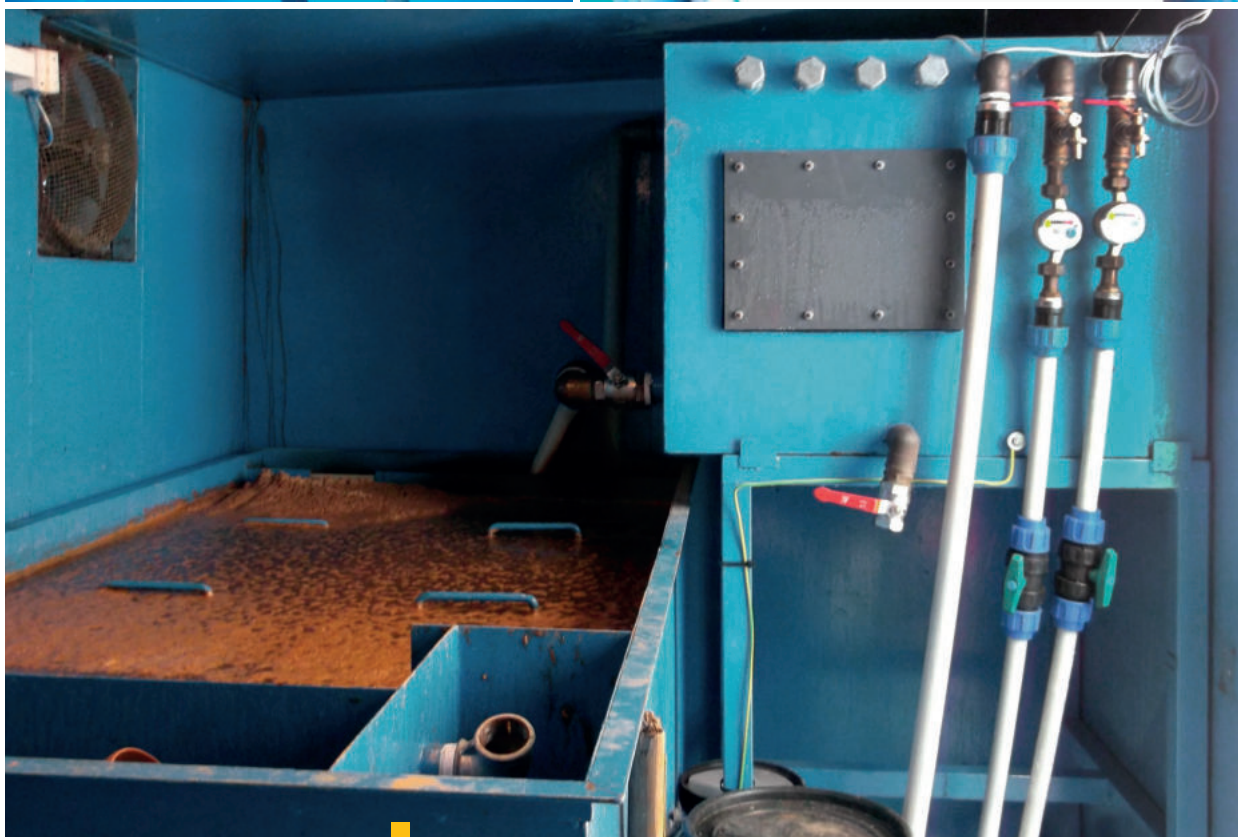
9 | 10 | 11 Interiér sanačnej stanice | zdroj: MŽP SR

Komplikáciu spôsobovalo taktiež samotné zloženie podzemnej vody, v ktorej sa nachádzali vysoké obsahy iónov železa, mangánu a iných látok, ktoré automaticky pri styku so vzdušným kyslíkom reagovali za vzniku zrazeniny, ktoré spôsobovali výrazné zanášanie lamiel sanačnej stanice. Vytváranie precipitátov z vody tak výraznou mierou komplikovalo zber ropných látok z gravitačných a obsadzovacích nádrží sanačnej stanice.

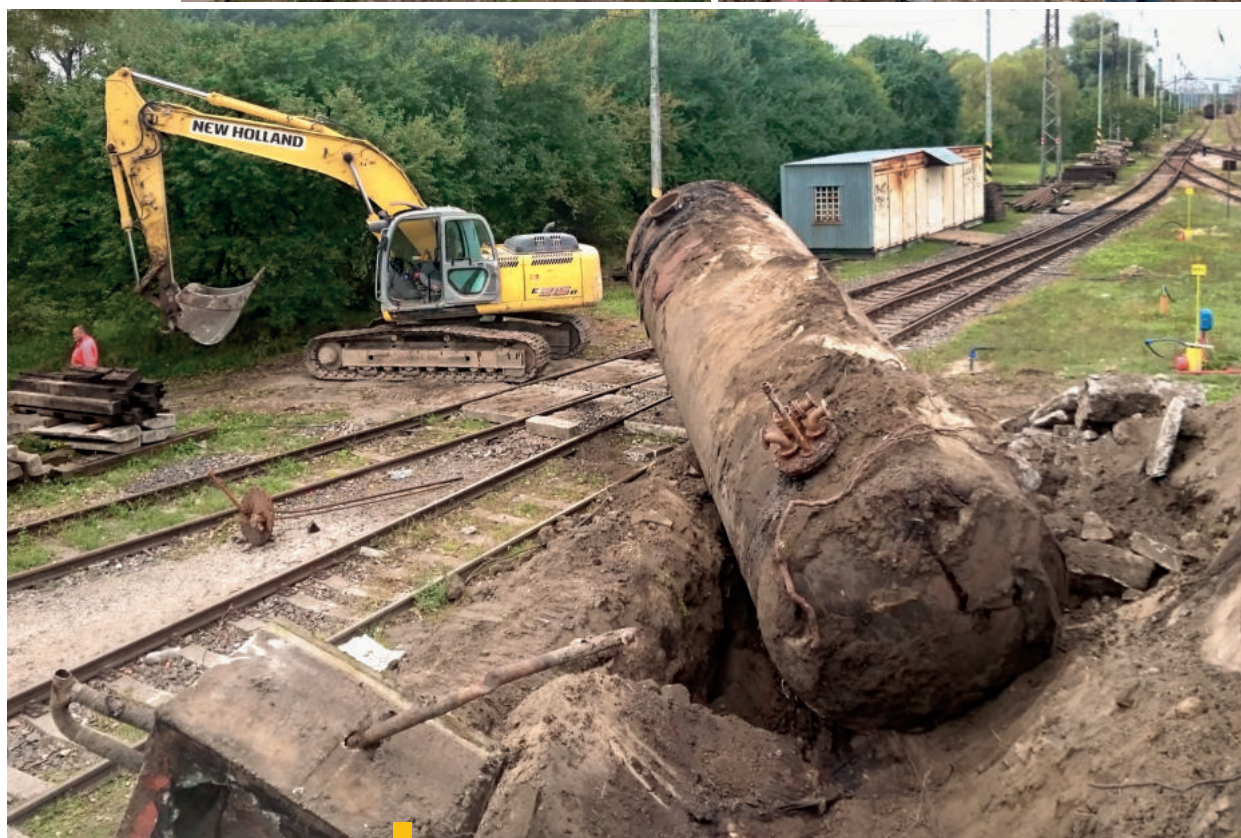
12 | 13 | 14 Likvidácia nádrží úložiska PHM

Úložisko bolo situované sčasti nad okolitým povrchom. Nádrže boli jednoplášťové a ich ochranný obal bol presiaknutý ropnými látkami, ktoré zrejme stekali po nádržiach pri ich nepozornom plnení. Obidve nádrže boli uložené v zemnom lôžku na betónových pätkách. Tie spôsobovali pri odťažbe značné problémy svojimi rozmermi a svojou hmotnosťou. Po vytiahnutí boli betónové bloky sčasti rozdrvené. Železnice požadovali nádrže iba premiestniť vedľa koľajiska. Okolie nádrží bolo značne kontaminované ropnými látkami. Následne po ich vytiahnutí sa pristúpilo k odťažbe značne kontaminovanej okolitej zeminy, čím sa vysanovala podstatná zdrojová oblasť polutantov, ktoré sa rokmi šíрили do okolia.

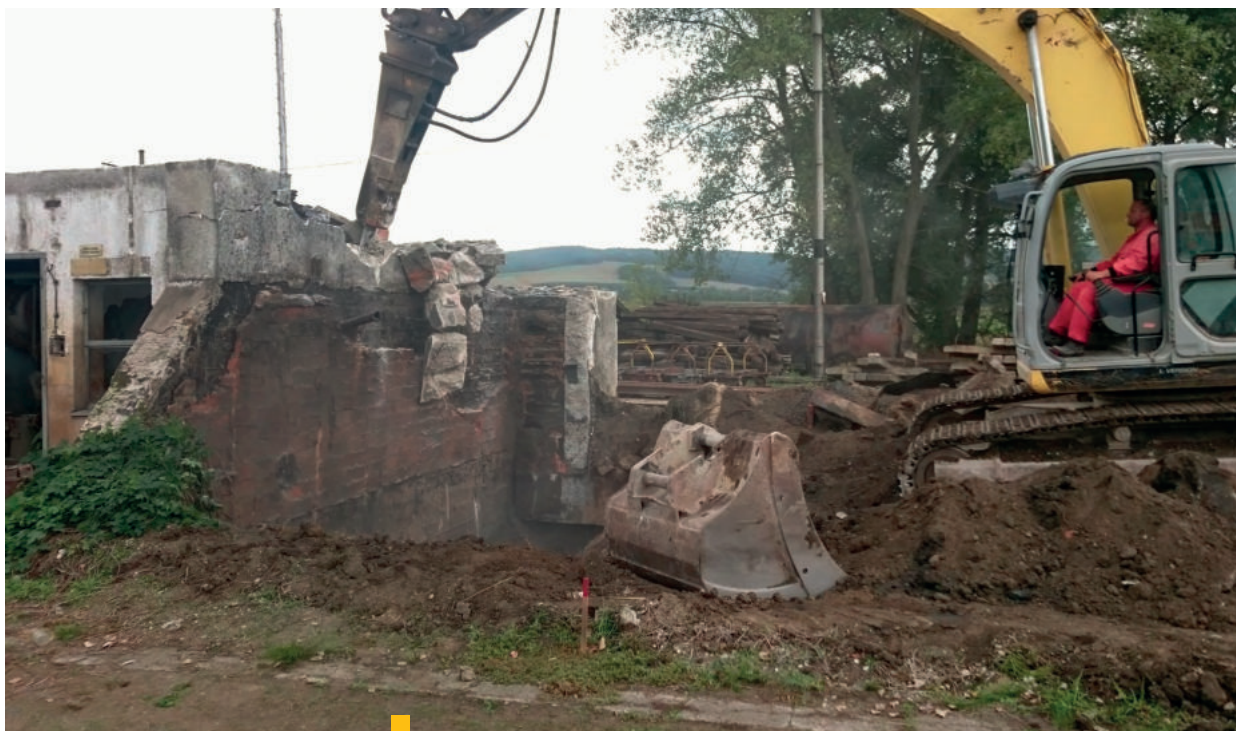
15 Demolácia čerpadlovne

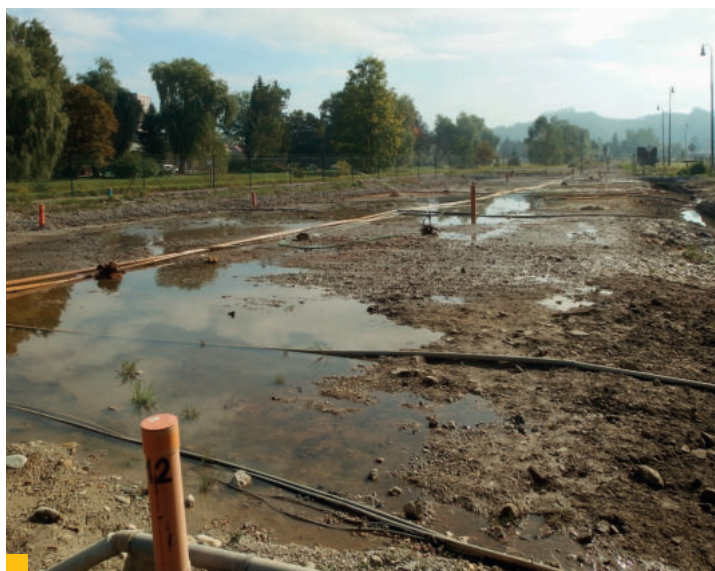
6 Sanácia znečistených zemín in situ | zdroj: MŽP SR

Aj znečistenie podzemnej vody pred sanáciou bolo intenzívne takmer na celej ploche riešenej lokality. Na záver sanačných prác boli dňa 12. októbra 2015 odobraté vzorky podzemných vôd z 13 vrtov a bolo konštatované, že cieľ sanácie bol splnený a podzemná voda kvalitatívne spĺňa sanačný limit. Z podzemnej vody bolo odstránených viac ako 95 % kontaminantov stanovených ako NEL-IR a cca 70 % stanovených ako C<sub>10</sub> – C<sub>40</sub> [5, 6].

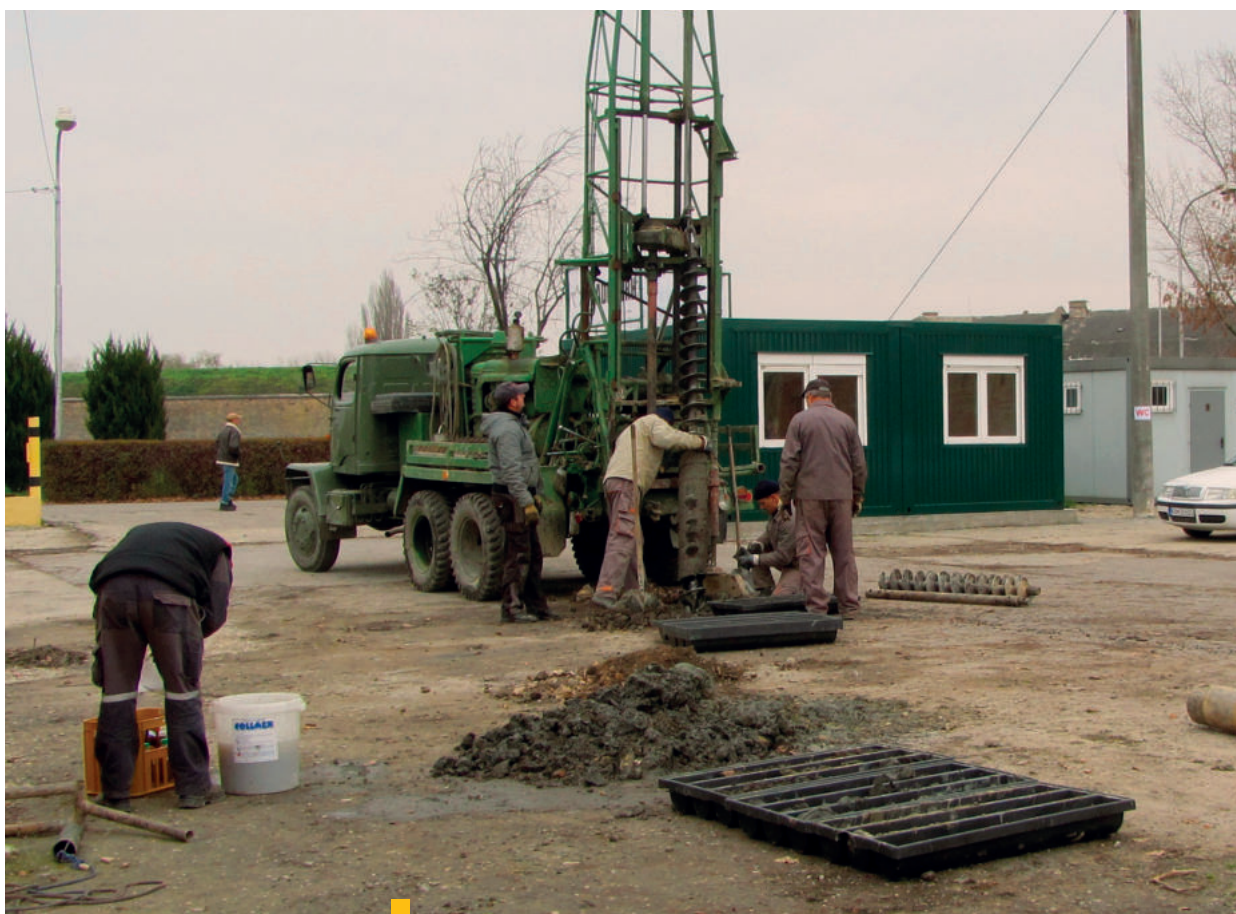
9 Oblasť Autopark I – vrtné práce

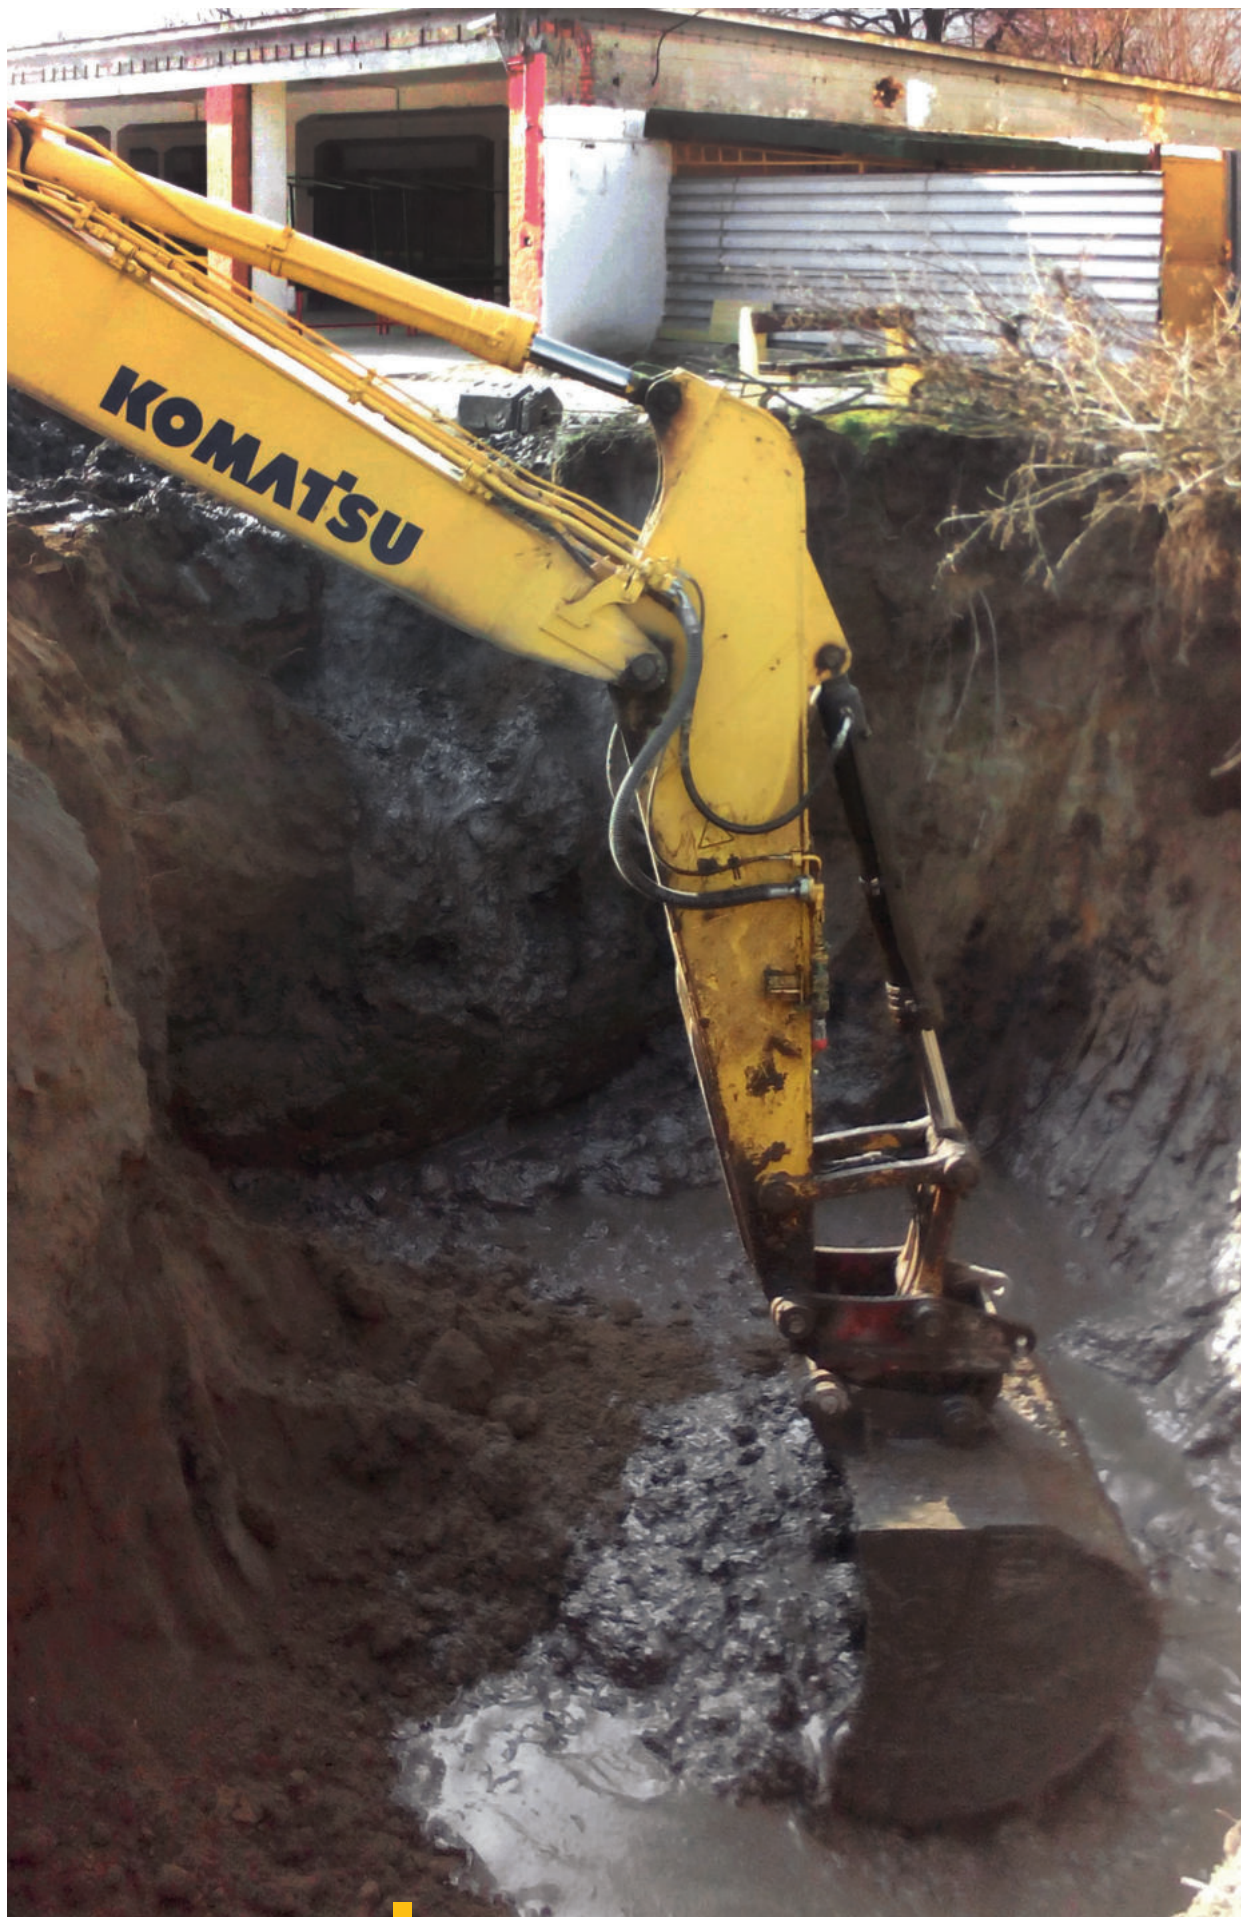
**12** Odťahovanie znečistených zemín v oblasti Autopark I

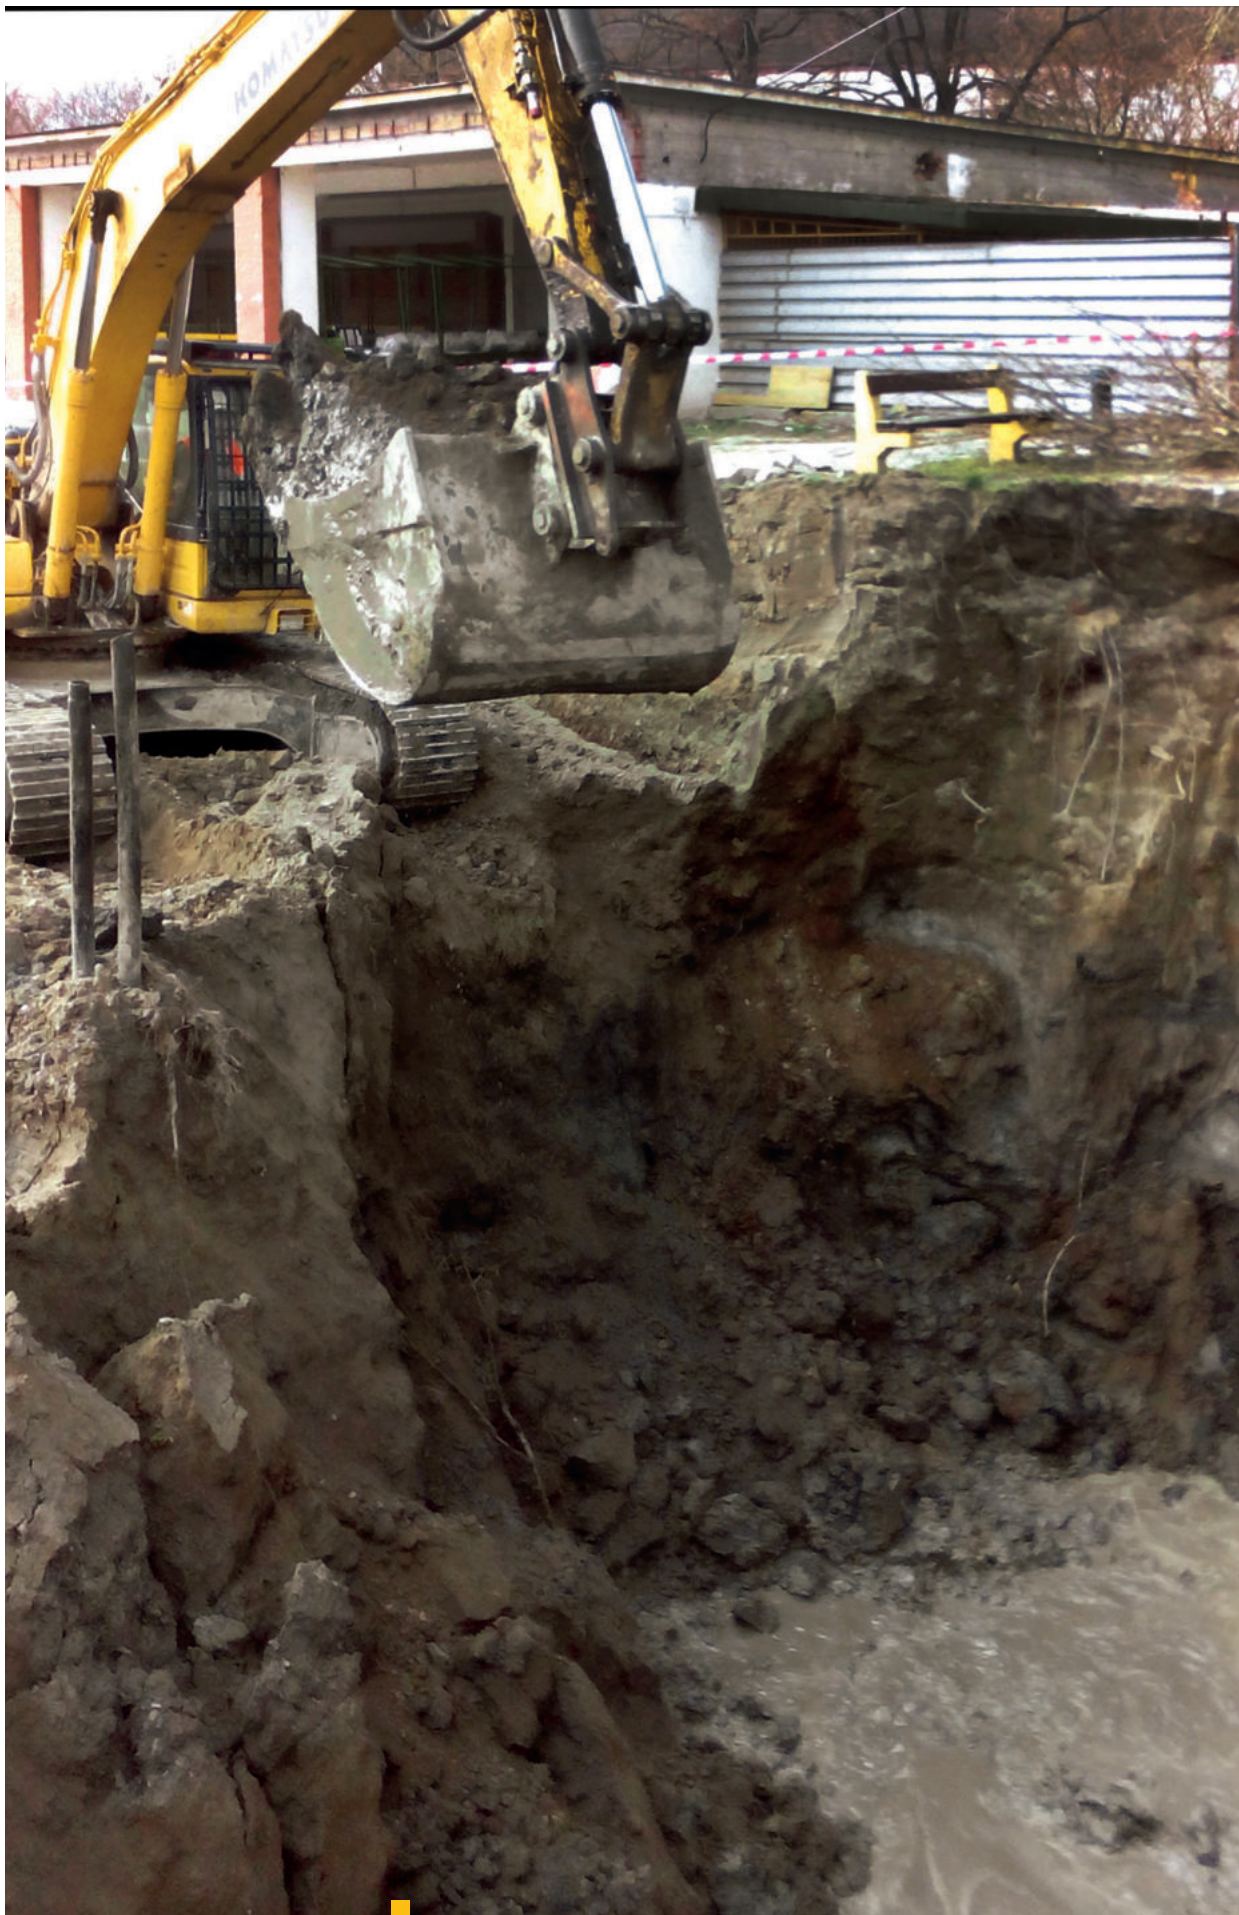
**14** Obr. 13 a 14 – sanácia zemin ex situ v oblasti Autopark I

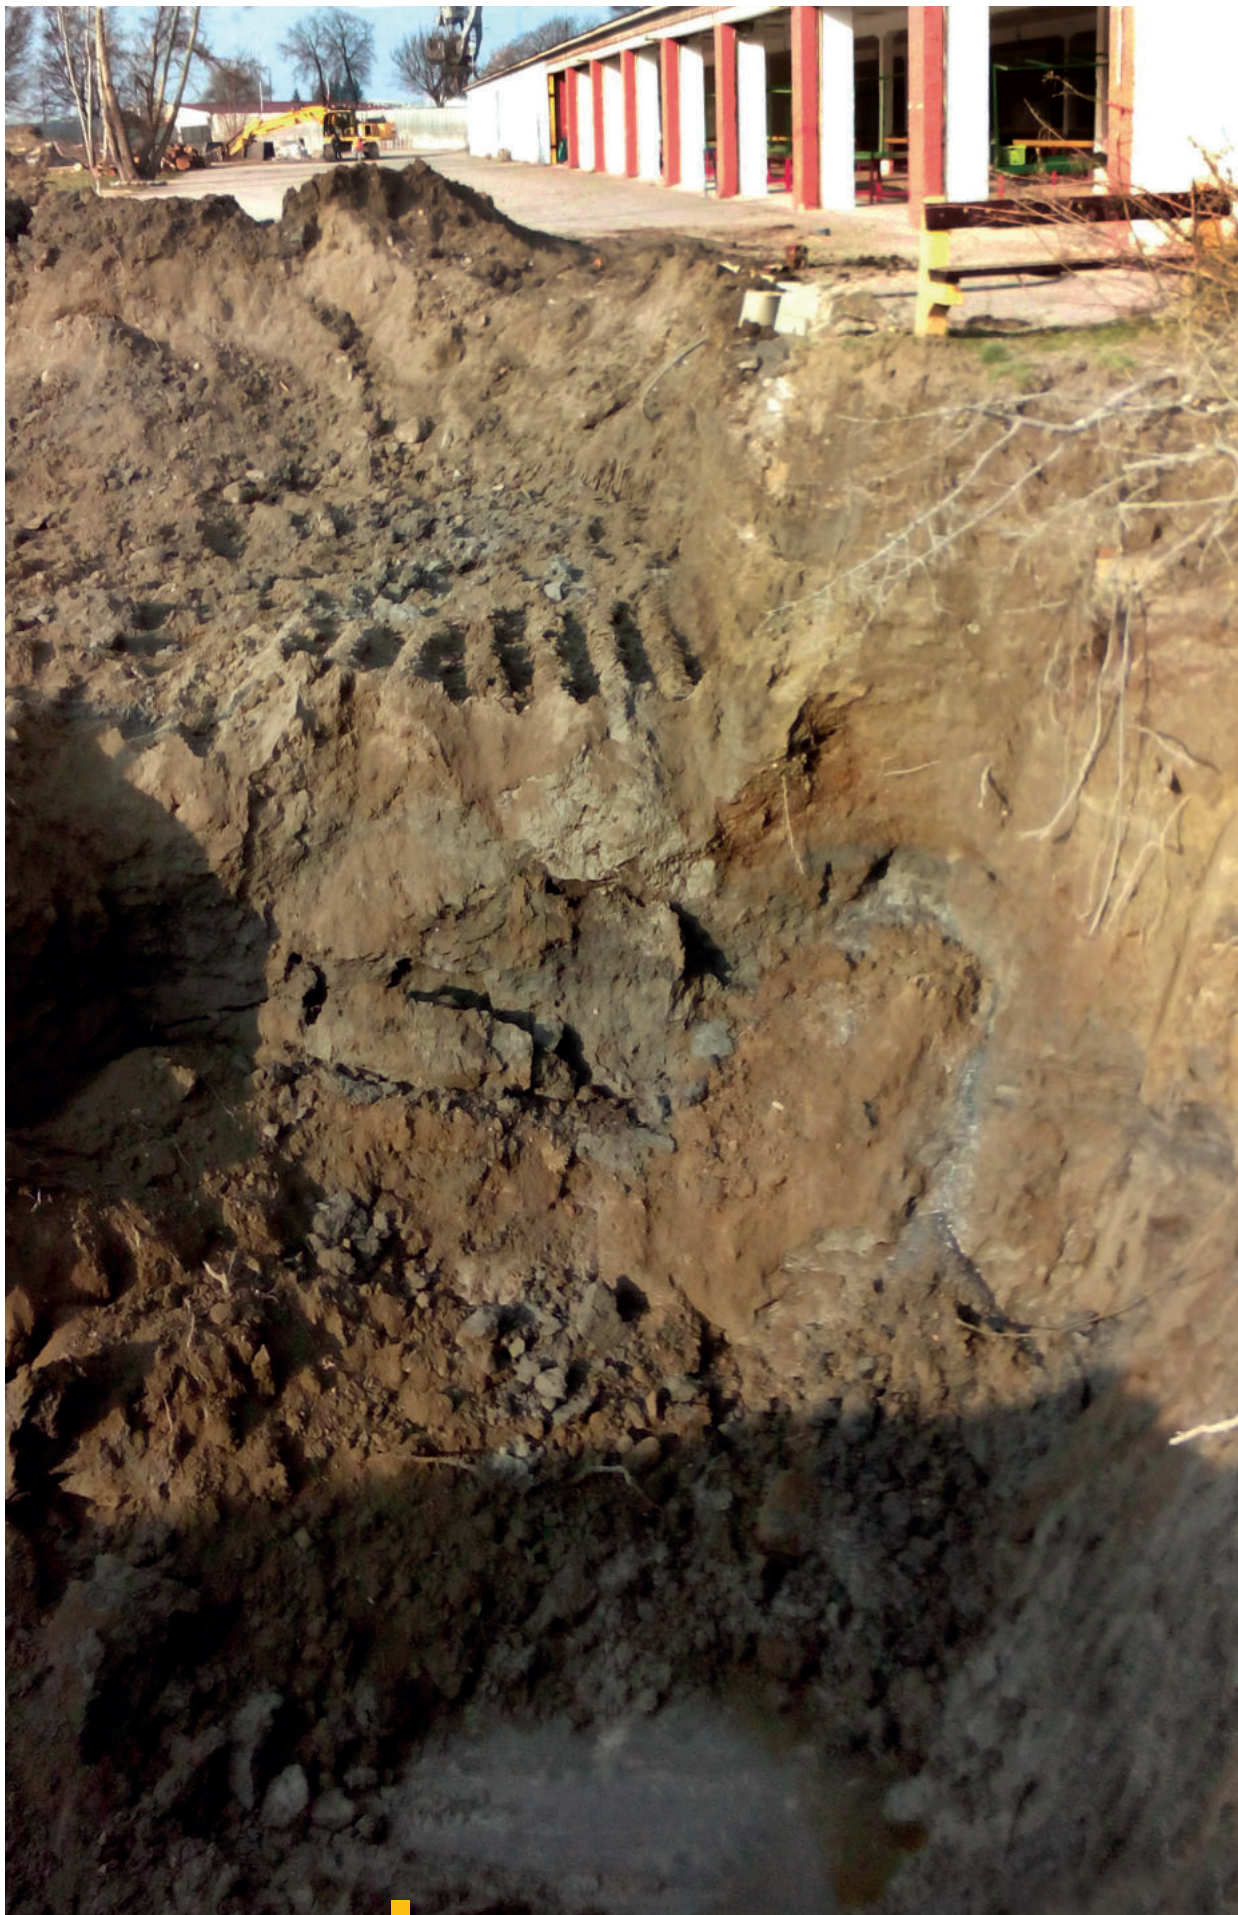
**15** Sanácia zemin ex situ v oblasti Autopark I – zavezenie výkopovej jamy

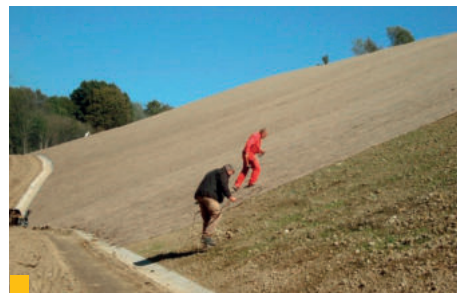
6 Ukladanie biodegradovateľnej rohože

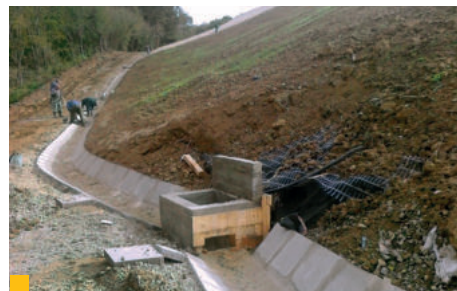
7 Kontrolná šachta 2 – dolný rigol

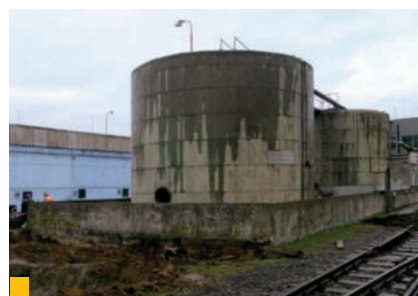
4 Mazutové nádrže počas prvej etapy sanácie

Medzi prvé úspešne sanované lokality, a to ešte pred účinnosťou zákona o environmentálnych záťažach, patrili Mazutové hospodárstvo a Bývalé stáčanie mazutu v Elektrárni Vojany. Išlo o EZ charakteristické pre spôsob výroby elektrickej energie spaľovaním čierneho uhlia, pričom ako stabilizátor horenia sa používal ťažký vykurovací olej. Obidve záťaže vznikli v 60-tych až 70-tych rokoch, keď došlo k znečisteniu horninového prostredia, pričom koncentrácie ropných látok v pôde dosahovali v lokalite bývalého stáčania mazutu miestami až 125 000 mg/kg sušiny a pri Mazutovom hospodárstve to boli koncentrácie do 92 222 mg/kg sušiny. Sanácie v oboch lokalitách prebiehali rovnakými metódami. Ako prvý krok prebehla sanácia ex situ na miestach, kde bolo vzhľadom na zastavanosť územia a umiestnenie inžinierskych sietí možné odťažiť kontaminovaný materiál. Po odťažení sa kontaminovaný materiál odviezol na skládku alebo na zhodnotenie na biodegradačné plochy. Druhým krokom bola sanácia in situ metódou biologickej degradácie, keď sa využili autochtónne mikroorganizmy, ktorých degradačná aktivita sa stimulovala prísunom kyslíka a dávkovaním nutrientov pomocou infiltračných drénov.

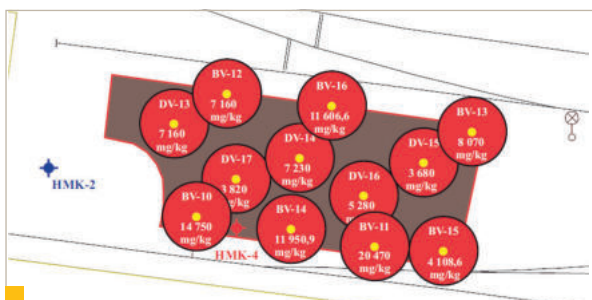
6 Mapa znečistenia horninového prostredia pred začatím sanácie

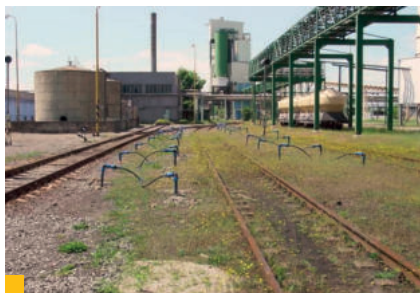
**8** Infiltračné drény počas prvej etapy v okolí nádrží

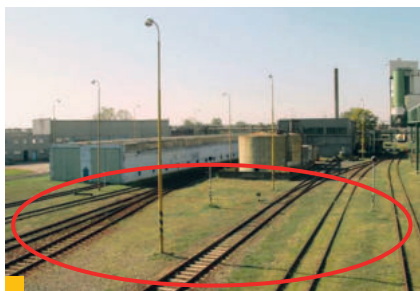
**9** Lokalita po ukončení prvej etapy, ktorá prebiehala v červeno ohraničenom priestore

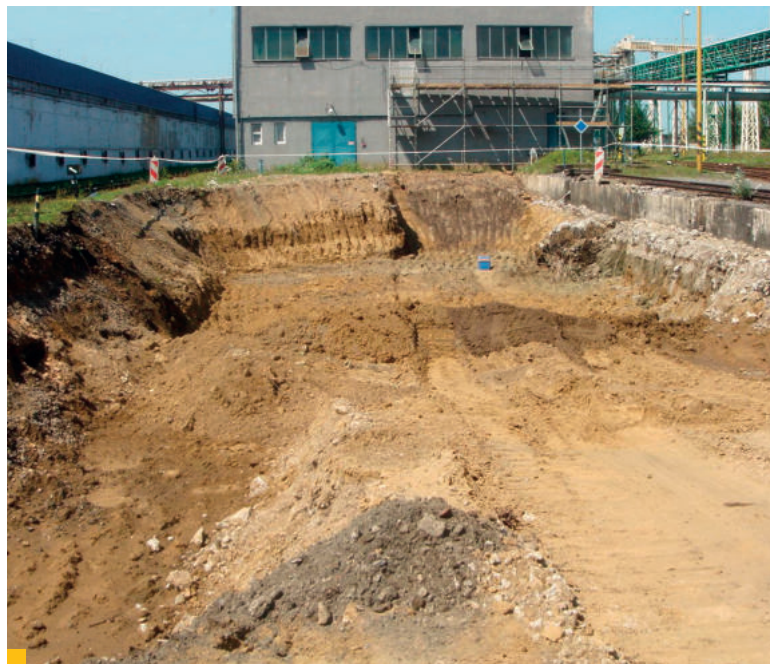
**10** Práce na sanácii ex situ počas druhej etapy

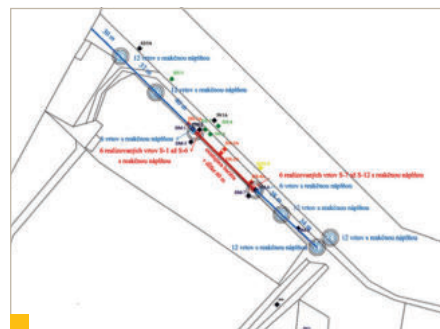
**24** Schematické znázornenie celej reakčnej bariéry (červená časť vybudovaná ako pilotný pokus, modrá dobudovaná v roku 2019)

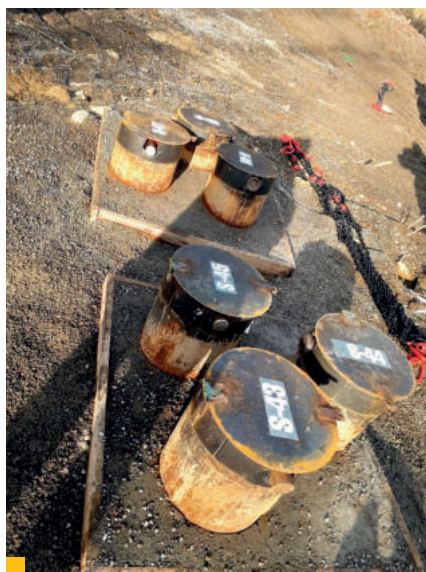
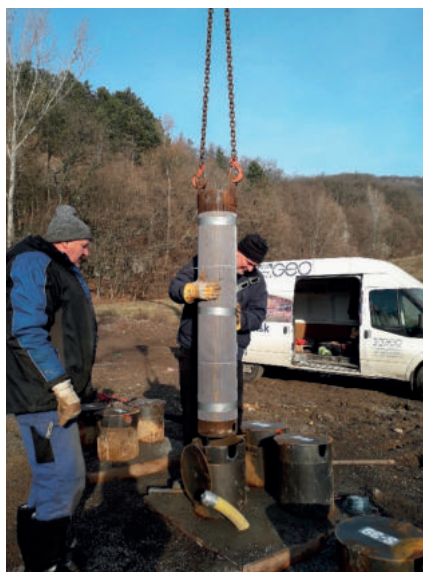
**31 | 32** *Zabudované reakčné brány a osádzanie reakčných košov*
