Samostatná príloha č. 8

Biokoridor Čičkovský potok

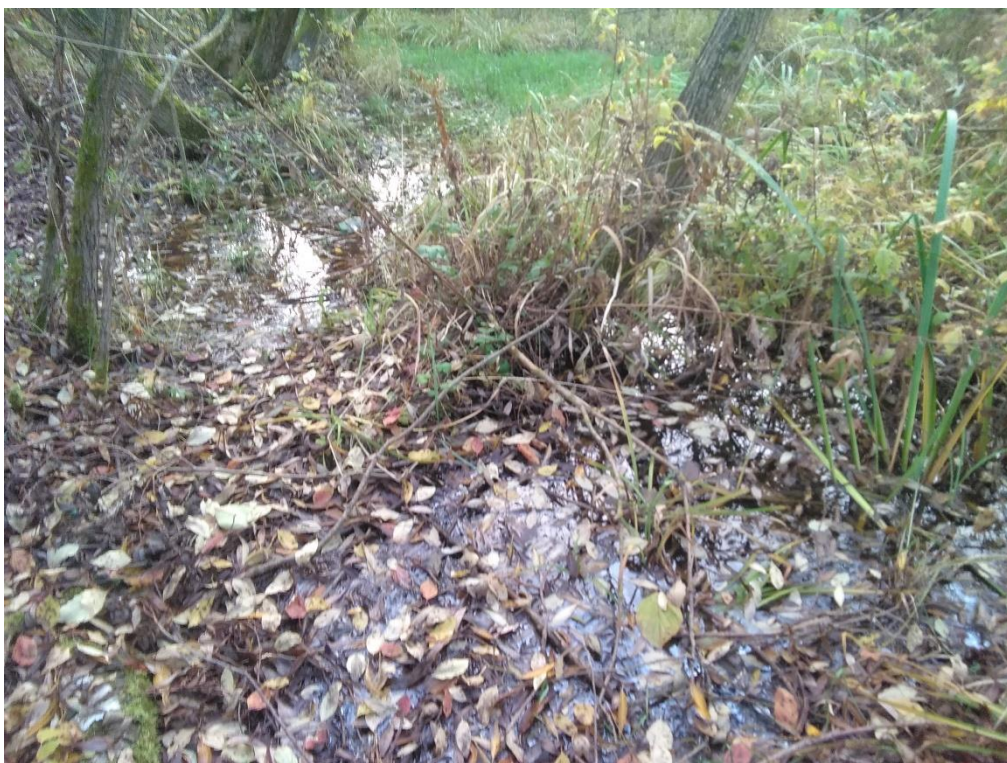
Najcennejší, ale krátky úsek na trase biokoridoru tvorí pomaly zanikajúca mokrad', genofondová plocha, pôvodne s dobre vyvinutým lemom a prechodnou hydrosériou.

Postupne sa zmenšuje, z pôvodnej veľkosti 2 ha zostalo reálne max 1 ha a to ako prírodnými procesmi – zazemňovaním, tak antropogénnymi zásahmi majiteľov okolitých pozemkov na západnej strane.

Na strane severne ju naopak ohrozujú opustené pozemky s mohutným nástupom inváznych druhov.

III.úsek - mokraď Čičky - interiér

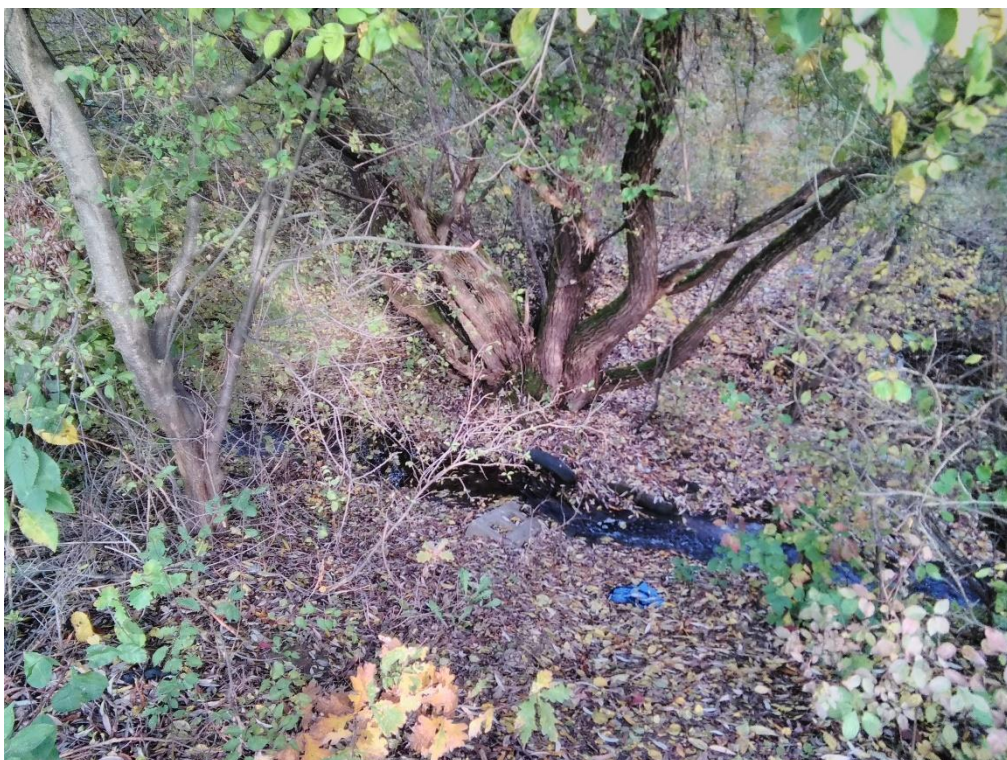
VI.úsek - sprievodná zeleň Triedy KVP, MBc6 Kravín – interiér biokoridoru
