## Príloha č.6

## **S p r á v a**

**vypracovaná na základe ichtyologického prieskumu na vodnom toku Trnkovský potok v zmysle Vyhlášky č. 383/2018 Z.z. o technických podmienkach návrhu rybovodov a monitoringu migračnej priechodnosti rybovodov v súvislosti s plánovanou protipovodňovou ochranou obce Trnkov**

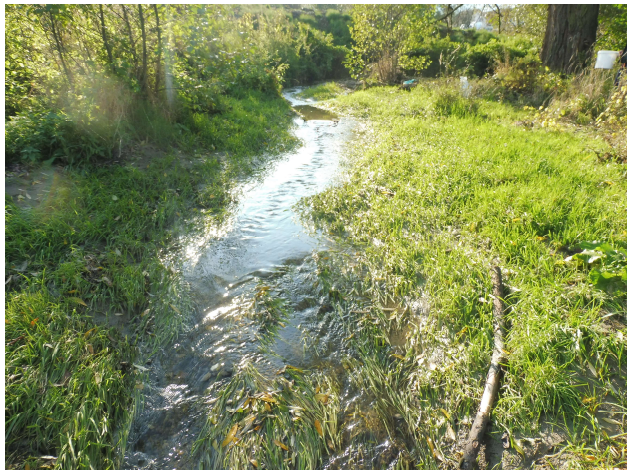
**Lokalita č. 1 - 150 m pod obcou Trnkov.** Priemerná šírka toku 0,70 m, dĺžka preloveného toku 100 m, prelovená vodná plocha 70 m<sup>2</sup>, priemerná hĺbka toku 9 cm, zatienenie 50 %, dno ílovito-piesčité s pomednými nánosmi jemných sedimentov. Na úseku sa nachádza kaskáda zhotovená z guľatiny o výške približne 0,60 m a pomedne výmole s vodou o hĺbke 0,50 m. Odlovom sa nepodarilo preukázať výskyt rýb.

Trnkovský potok pod obcou Trnkov

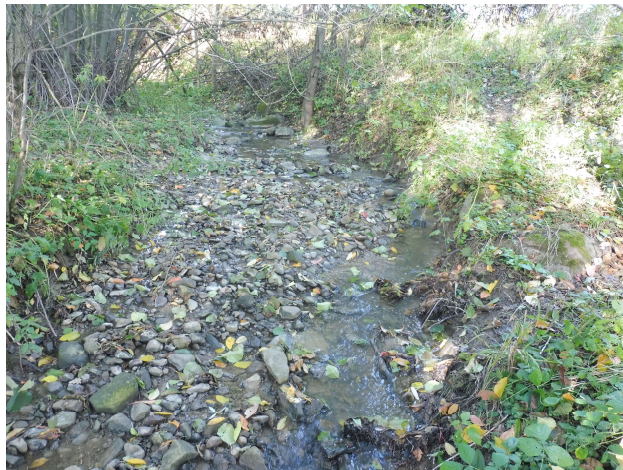
Potok nad Trnkovom

**Lokalita č. 2 – 200 m nad obcou Trnkov** a 600 m nad lokalitou č. 1 v úseku, kde bude vybudovaná protipožiarna nádrž. Priemerná šírka toku 0,60 m, dĺžka preloveného toku 100 m, prelovená vodná plocha 60 m<sup>2</sup>, priemerná hĺbka toku 7 cm, zatienenie 70 %, dno piesčito kamenisté, väčšie kamene vytvárajú prirodzené kaskády. Výskyt zoobentosu (Gammarus). Ani na lokalite č. 2 sa nezistil výskyt rybích druhov.
