**Program hospodárskeho a sociálneho rozvoja obce Radoľa - aktualizácia na r.2021 - 2021**

# RADOL'A - LNN, zosuvy, skládky a radónové riziko

Oznámenie o strategickom dokumente „Program hospodárskeho a sociálneho rozvoja obce Radoľa – aktualizácia na r. 2021 - 2027“ – stanovisko

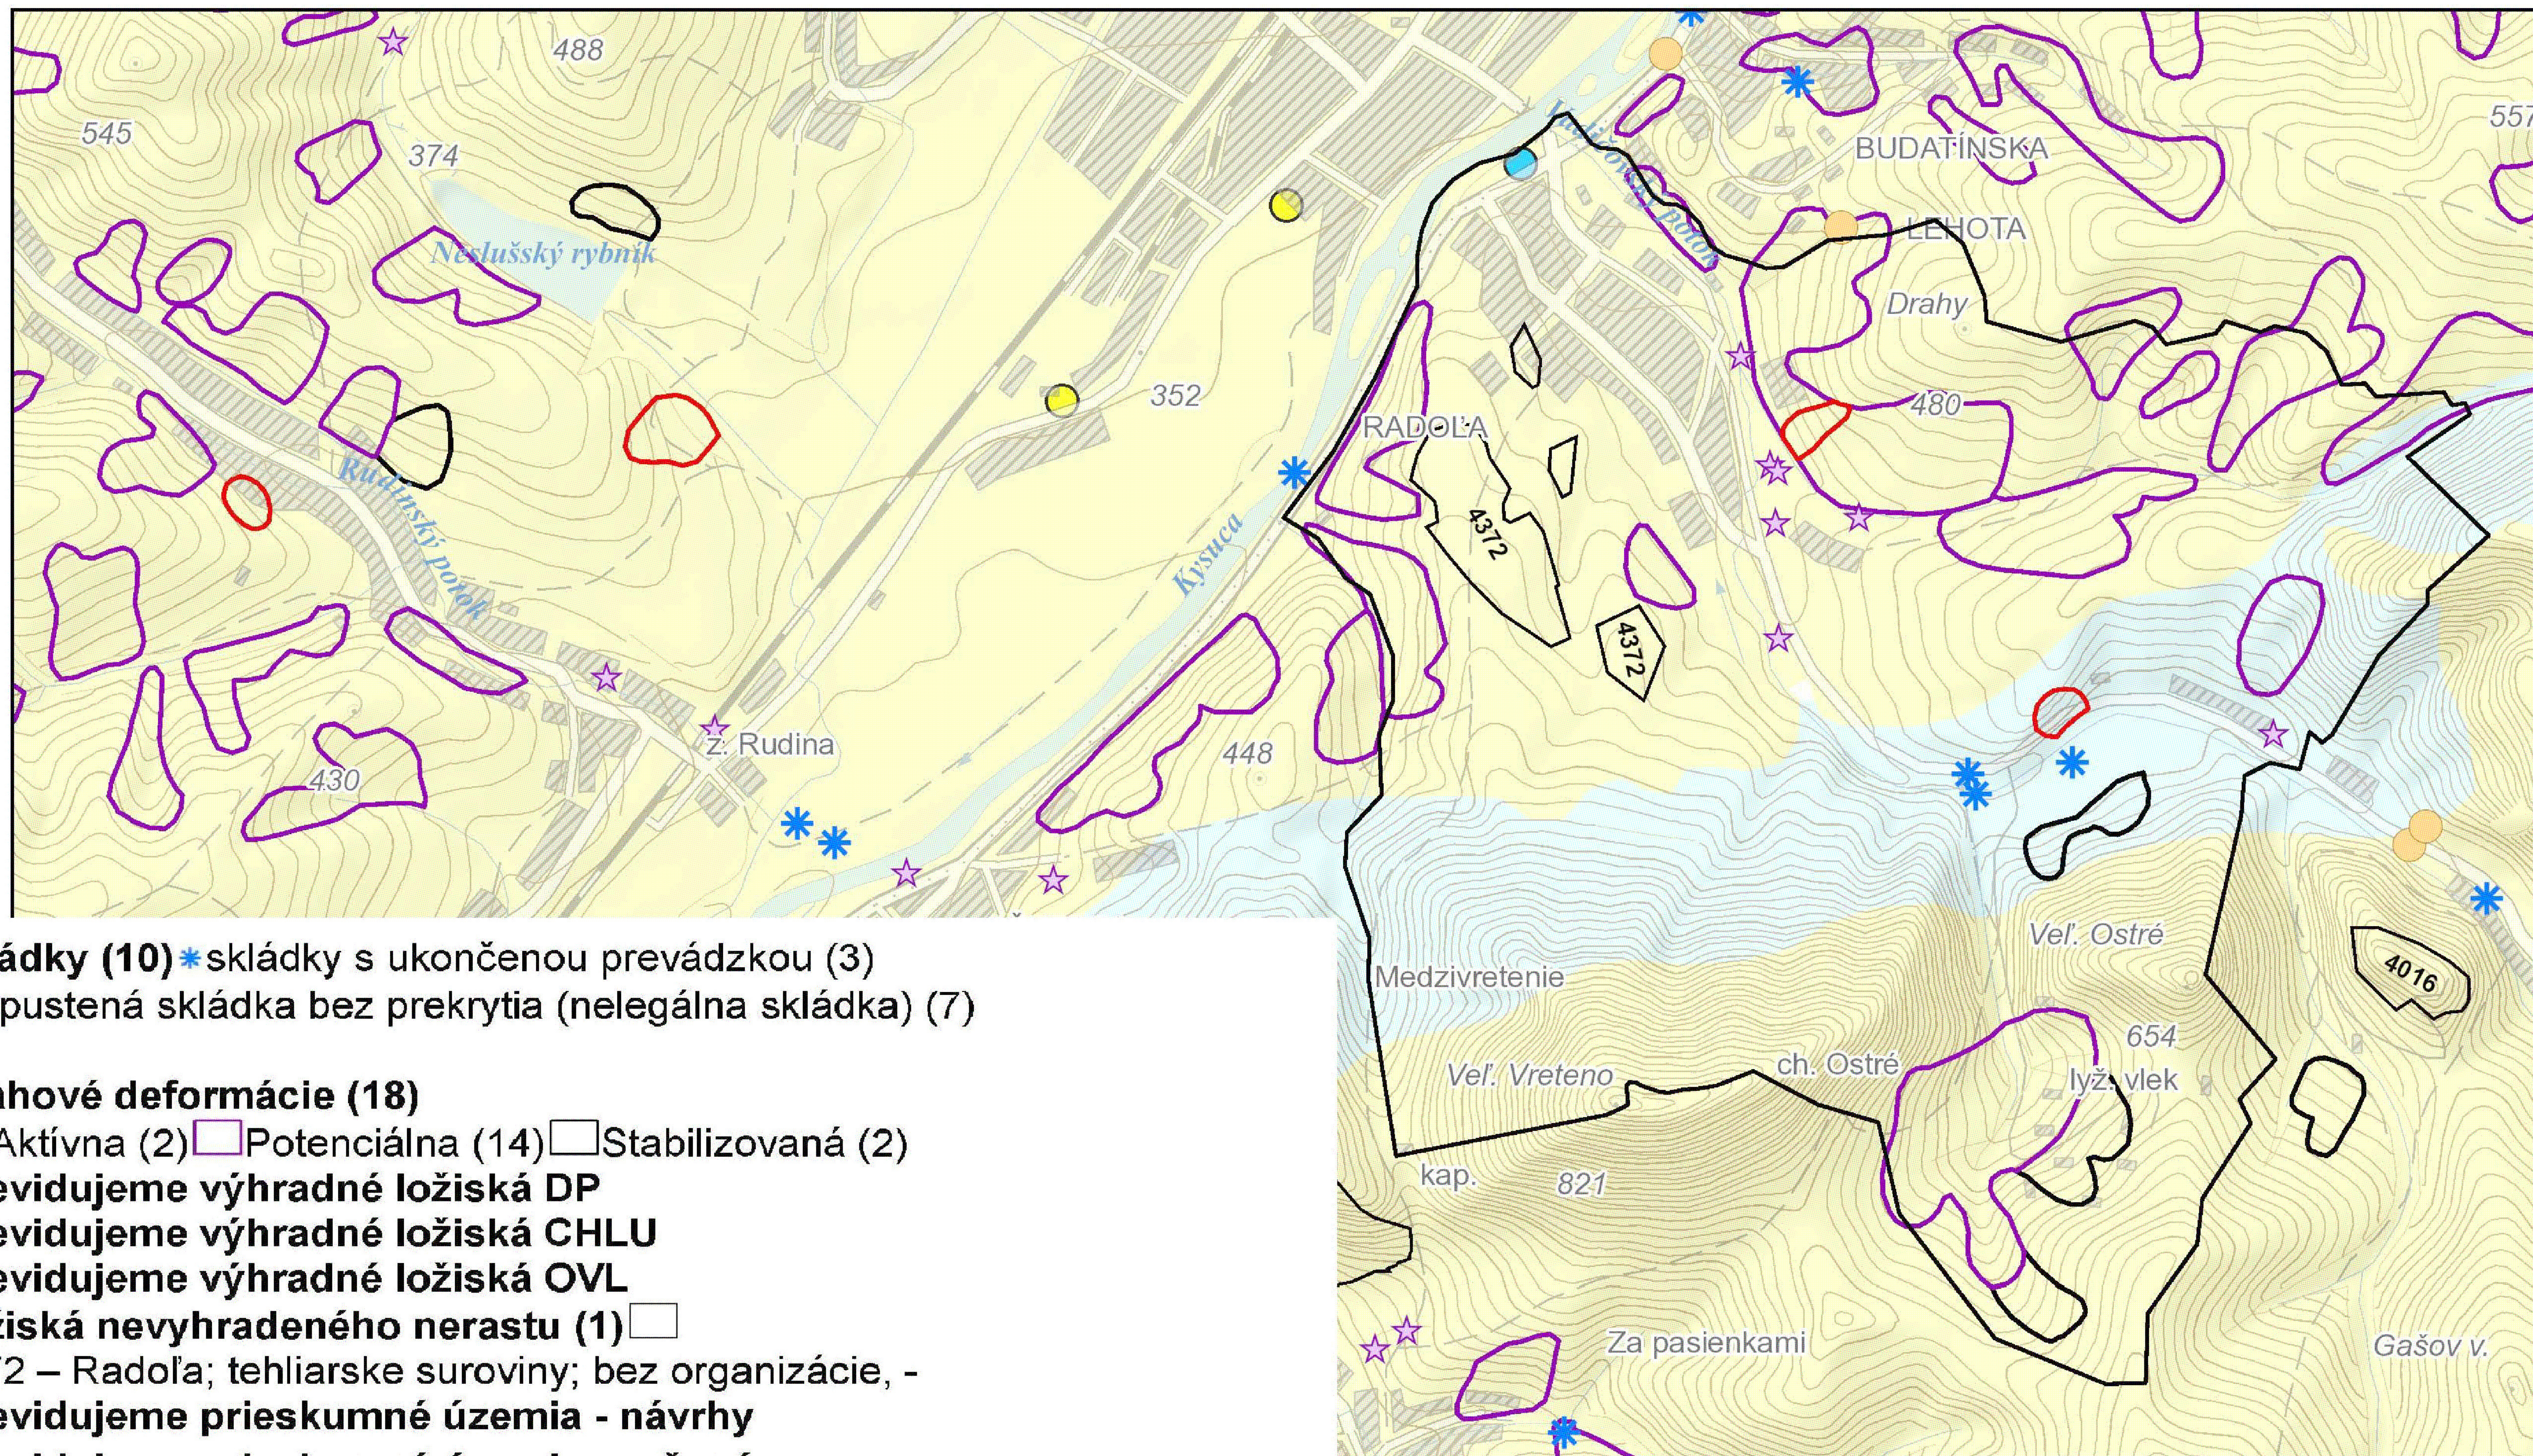
**Skládky (10)** \* skládky s ukončenou prevádzkou (3)  
 ☆ opustená skládka bez prekrytia (nelegálna skládka) (7)

### Svahové deformácie (18)

☐Aktívna (2) ☐Potenciálna (14) ☐Stabilizovaná (2)

**Ložiská nevyhradeného nerastu (1)** ☐

4372 – Radoľa; tehliarske suroviny; bez organizácie, -

**Radónové riziko - referenčné plochy (1)** ● nízke (1)

### Izoplochy radónového rizika (1)

nízke 36,7 % (2)      stredné 63,0 % (11)

2. V predmetnom území sú evidované skládky odpadov tak, ako sú zobrazené na priloženej mape. Ministerstvo odporúča uvedené skládky odpadov dostatočne zohľadniť v územnoplánovacej dokumentácii.

4. V predmetnom území je zaregistrovaný výskyt viacerých potenciálnych svahových deformácií, dvoch stabilizovaných a dvoch aktívnych svahových deformácií. Aktívne svahové

deformácie sa nachádzajú juhovýchodne od intravilánu obce. Pravdepodobne jej vznik podmienili klimatické faktory a podzemné vody. Toto územie patrí do rájónu nestabilných území, ktorý zahŕňa územia svahových deformácií so stredným až vysokým stupňom náchylnosti k aktivizácii svahových deformácií. Aktivizácia svahových deformácií je možná vplyvom prírodných pomerov alebo negatívnymi antropogénnymi faktormi, resp. ich kombináciou.

5. Predmetné územie spadá do nízkeho až stredného radónového rizika, tak ako je to zobrazené na priloženej mape. Stredné radónové riziko môže negatívne ovplyvniť možnosti ďalšieho využitia územia.

- mapa v mierke 1 : 25 000 s vyznačením LNN, skládok odpadov, zosuvných území a radónového rizika
- mapový podklad s vyznačením environmentálnej záťaže (výpis IS EZ)

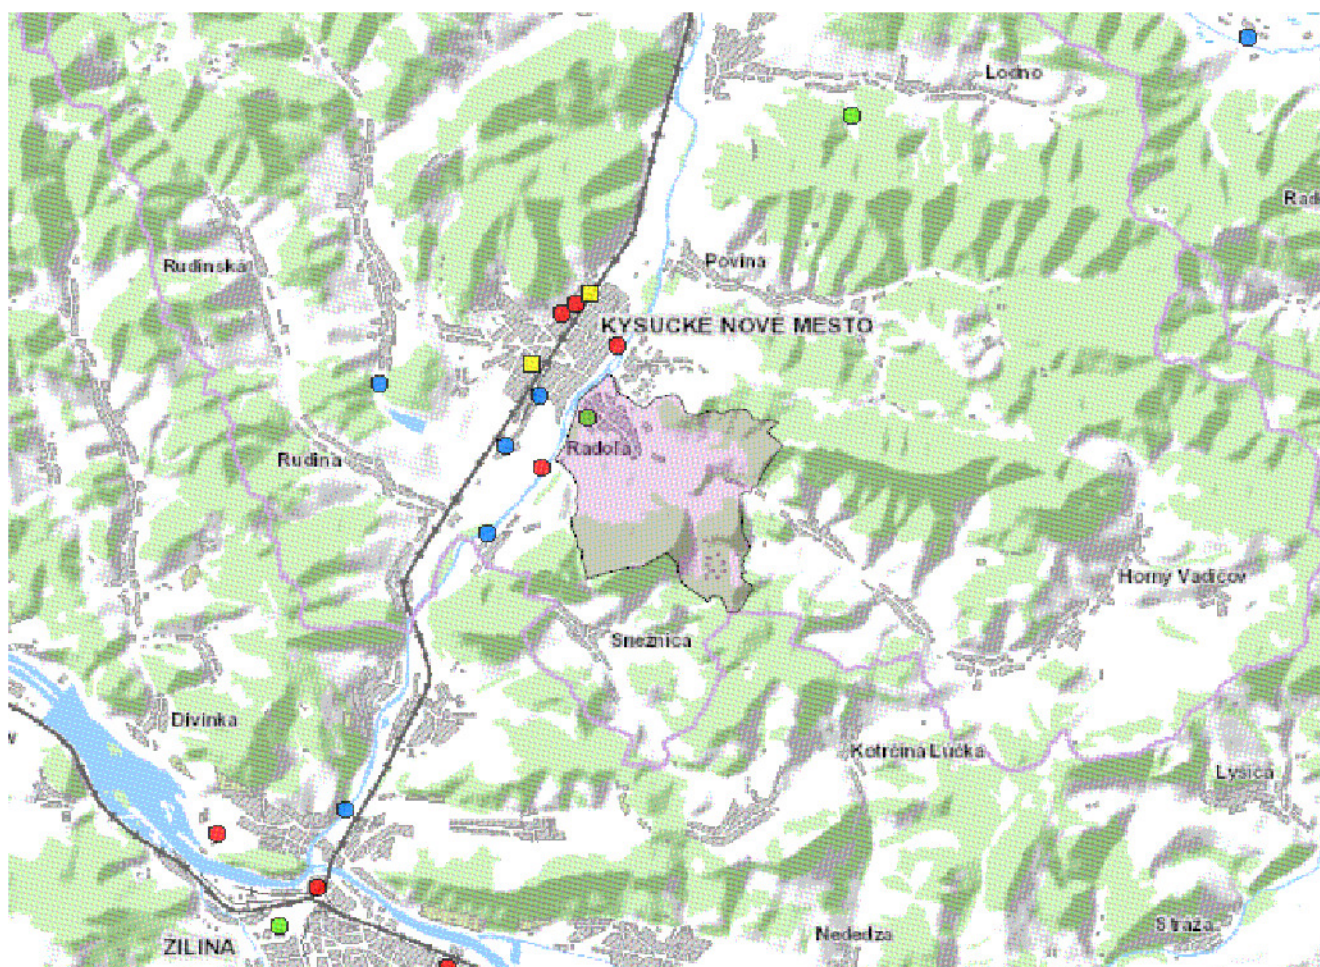
### ČASŤ: MAPOVÁ ZOSTAVA

- Pravdepodobná environmentálna záťaž
- Environmentálna záťaž
- Sanovaná/rekultivovaná lokalita
- Pravdepodobná environmentálna záťaž aj sanovaná/rekultivovaná lokalita

Environmentálna záťaž aj sanovaná/rekultivovaná lokalita

3. V predmetnom území sú na základe výpisu z Informačného systému environmentálnych záťaží evidované environmentálne záťaže:

| Názov EZ: | KM (1941) / Radoľa - skládka KO pri cintoríne |
| Názov lokality: | skládka KO pri cintoríne |
| Druh činnosti: | skládka komunálneho odpadu |
| Registrovaná ako: | C Sanovaná/rekultivovaná lokalita |
