Vec „Modernizácia vybraných úsekov ciest I. triedy, 2. etapa v ZA a TN kraji – Rekonštrukcia cesty I/61 Nová Dubnica – Dubnica nad Váhom – výzva“, odpoveď

**VEC: „Rekonštrukcia cesty I/61 Nová Dubnica-Dubnica nad Váhom, II.etapa“ - vyjadrenie**

Stavba: REKONŠTRUKCIA CESTY I/61 NOVÁ DUBNICA - DUBNICA NAD VÁHOM, II. ETAPA

Objekt: SO 102 – CESTA I/61

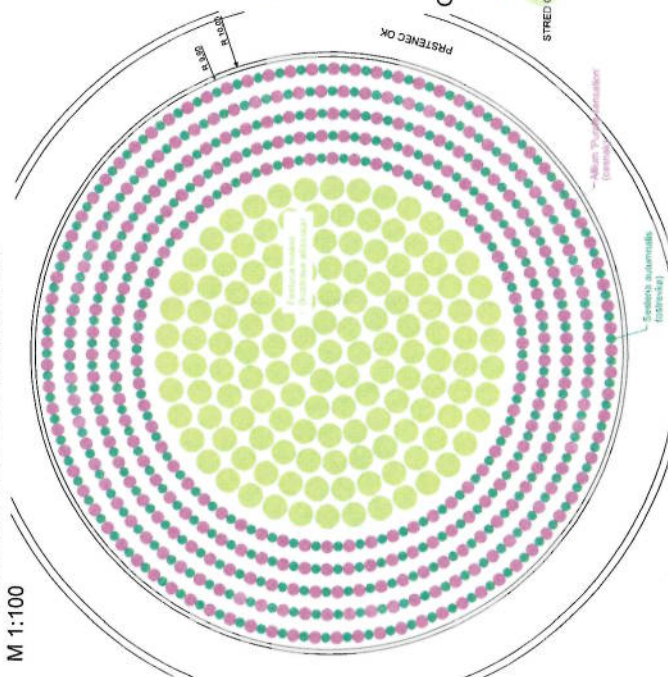
PÓDORYS STREDOVÉHO OSTROVČEKA  
M 1:100 //

Sadové úpravy v stredovom ostrovčeku

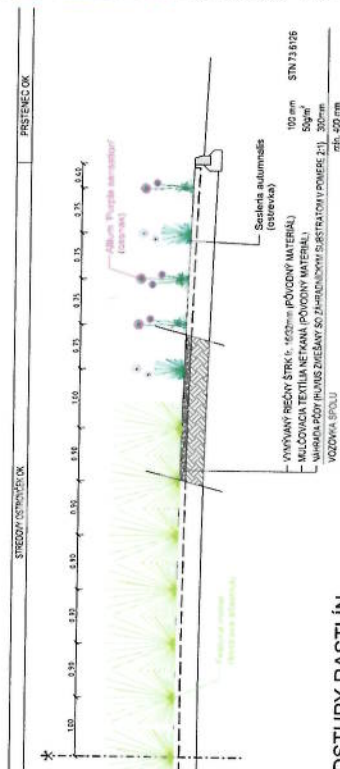
VZOROVÝ PRIEČNY REZ STREDOVÝM OSTROVČEKOM  
M 1:50

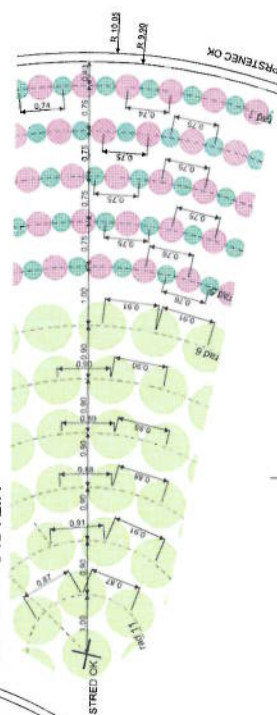
## ODSTUPY RASTLÍN
